# Full Plus Ekspertiz

## 34HEN164

| Plaka | 34HEN164 | Şanzıman Tipi | Otomatik |
| Rengi | GRİ | Model | Megane |

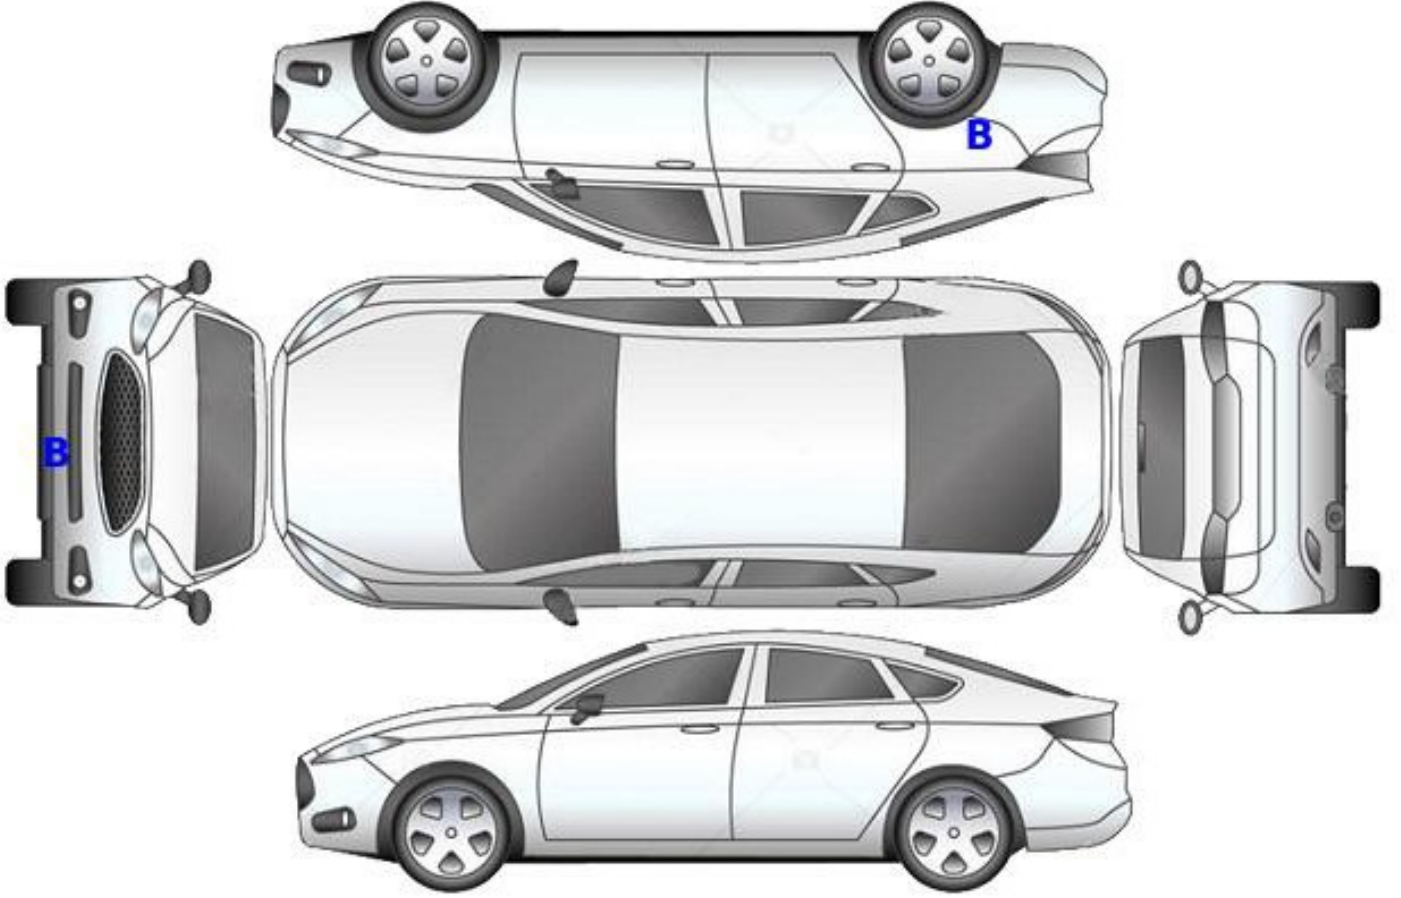
## Kaporta Kontrolü(Değişmiş Boyanmış kontrolü)

**B: Boyalı**

**B/2: Lokal Boyalı**

**D: Değişmiş**

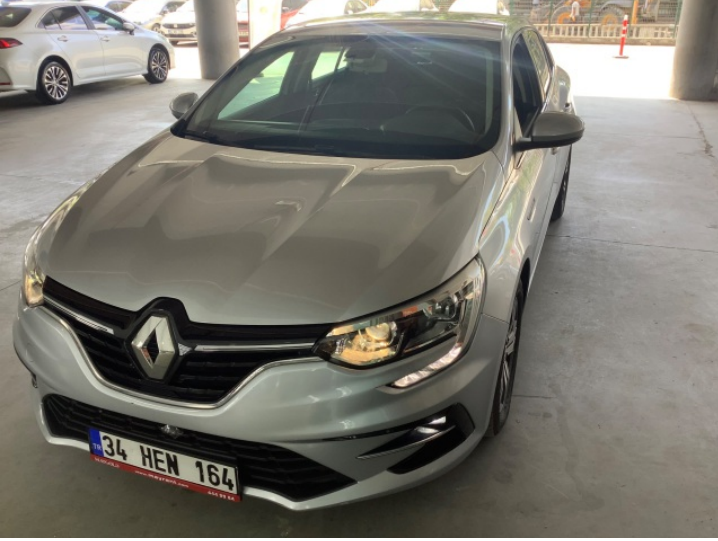
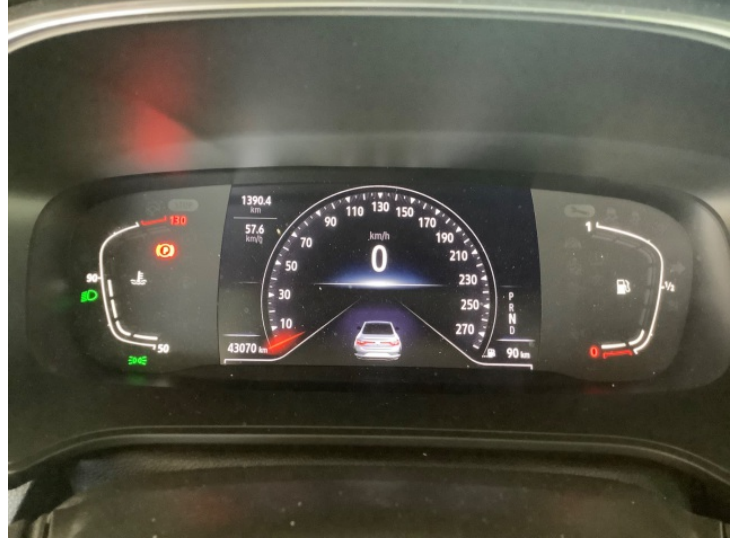
## Araç Resimleri

Tampon, ön, Ön tampon > Çizik

Tampon, arka, Arka tampon > Çizik

Dikiz aynası, sol, Dış dikiz aynası kapağı > Çizik
