# Full Plus Ekspertiz

## 34KGT819

Araç: Ford Tourneo Courier 1.0 EcoBoost

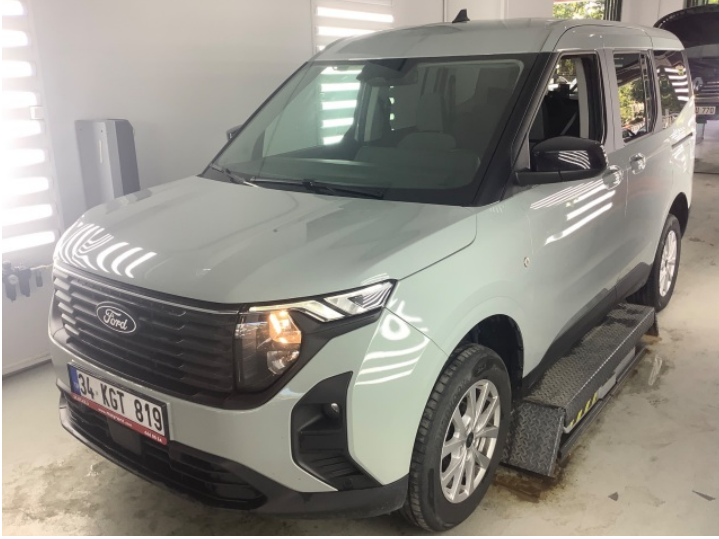
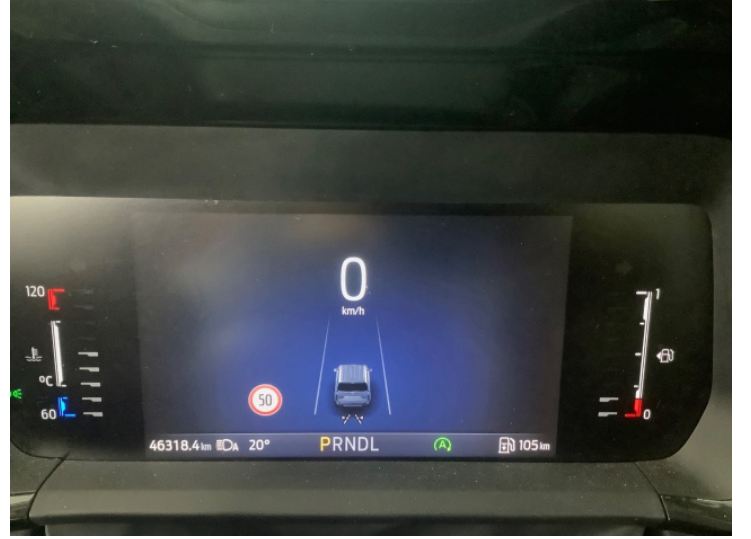
## Araç Resimleri

Tampon, ön, Ön tampon >  
Çizik

Bagaj kapağı/kapısı, Bagaj  
kapısı > Çizik

Kapı, sol arka, Kapı, sol arka >  
Ezik
