# Full Plus Ekspertiz

## 34KDU386

| Rengi | MAVİ | Model | Transit Courier |

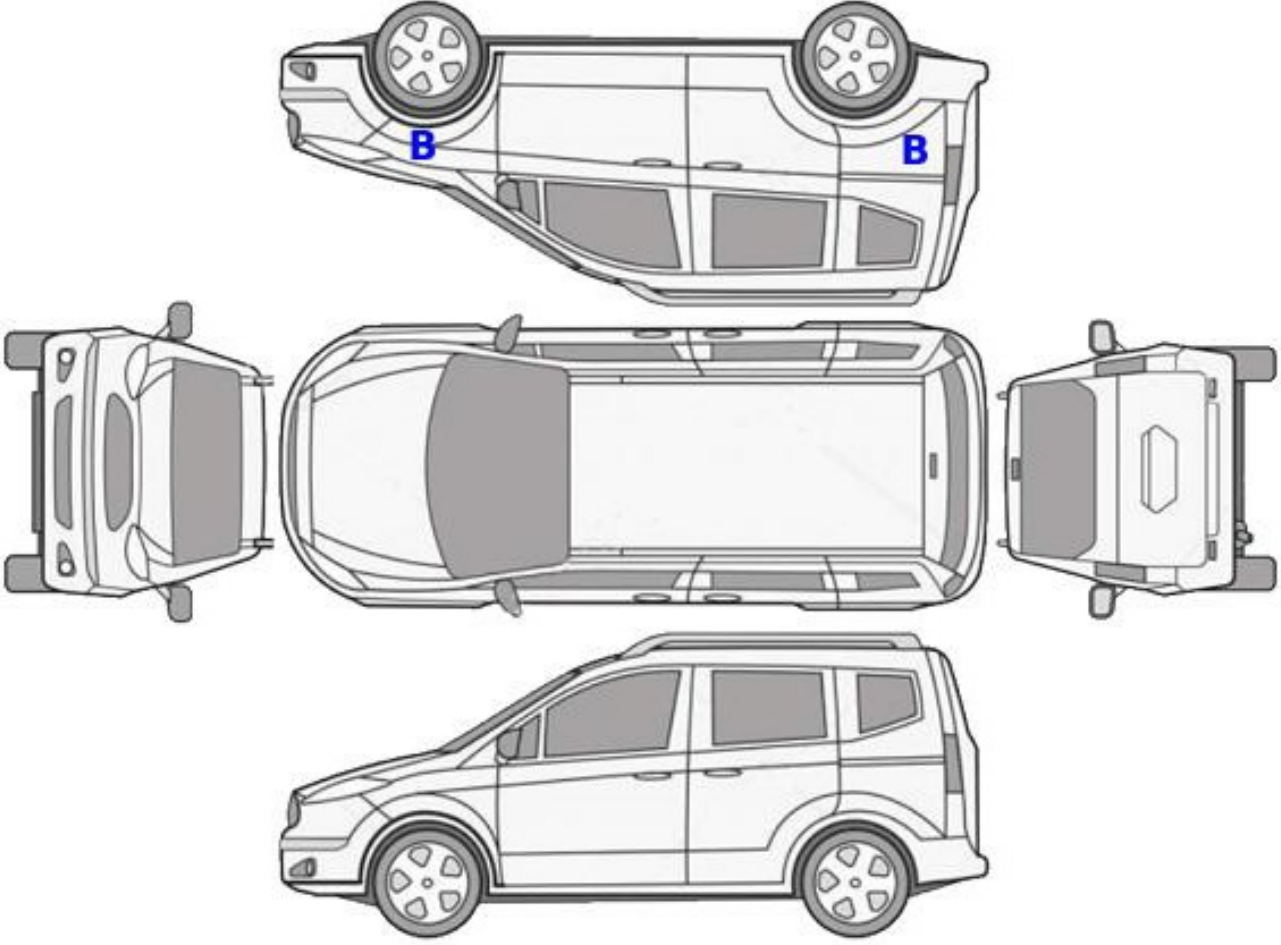
## Kaporta Kontrolü(Değişmiş Boyanmış kontrolü)

| | Durum | Notlar |
|---|---|---|
| Araç Kaporta Aksamı | | Araç geneli yüzeysel ezik ve çizikler mevcut. |

Sol ön çamurluk ayar yapılmış. Motor kaputu küçük taş izleri mevcut. Araç genelinde yüzeysel ezikler çizikler ve boyalı parçalarda renk ton farkları mevcut. F1 vites olmadığından dyno testi yapılamadı.

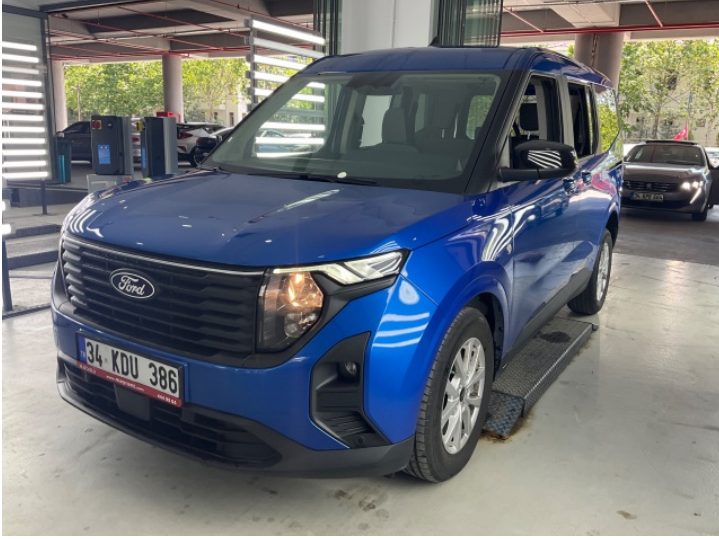
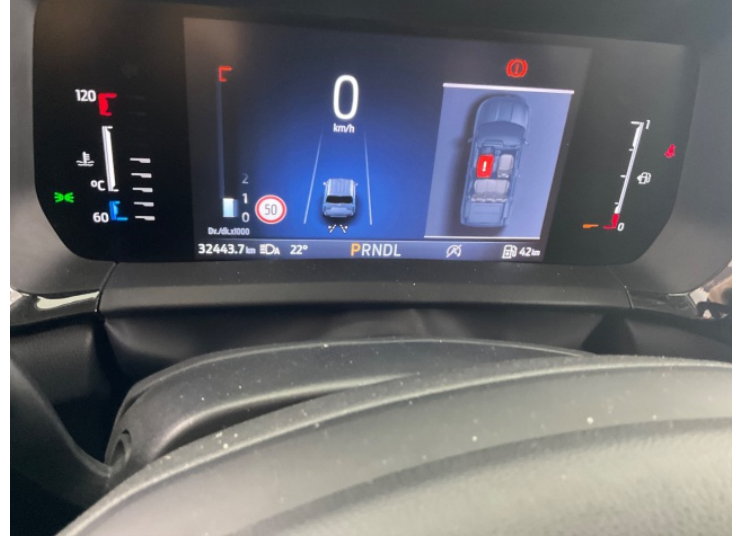
## Araç Resimleri

Elektrik donanımı/Pano, Akü >  
Test Sonucu

Tampon, ön, Ön tampon >  
Yüzeysel Çizik
