Rapor Tarihi: 18.06.2025 13:48 Bayi No: 3402 Sayfa: 1/9  
Rapor No: 34-02-1384533 Araç Giriş Tarihi: 18.06.2025 13:03 Araç Çıkış Tarihi: 18.06.2025 13:48  
Mersis No: 0309073518100001

# Full Plus Ekspertiz

## 34KDU397

| Rengi | KIRMIZI | Model | Transit Courier |

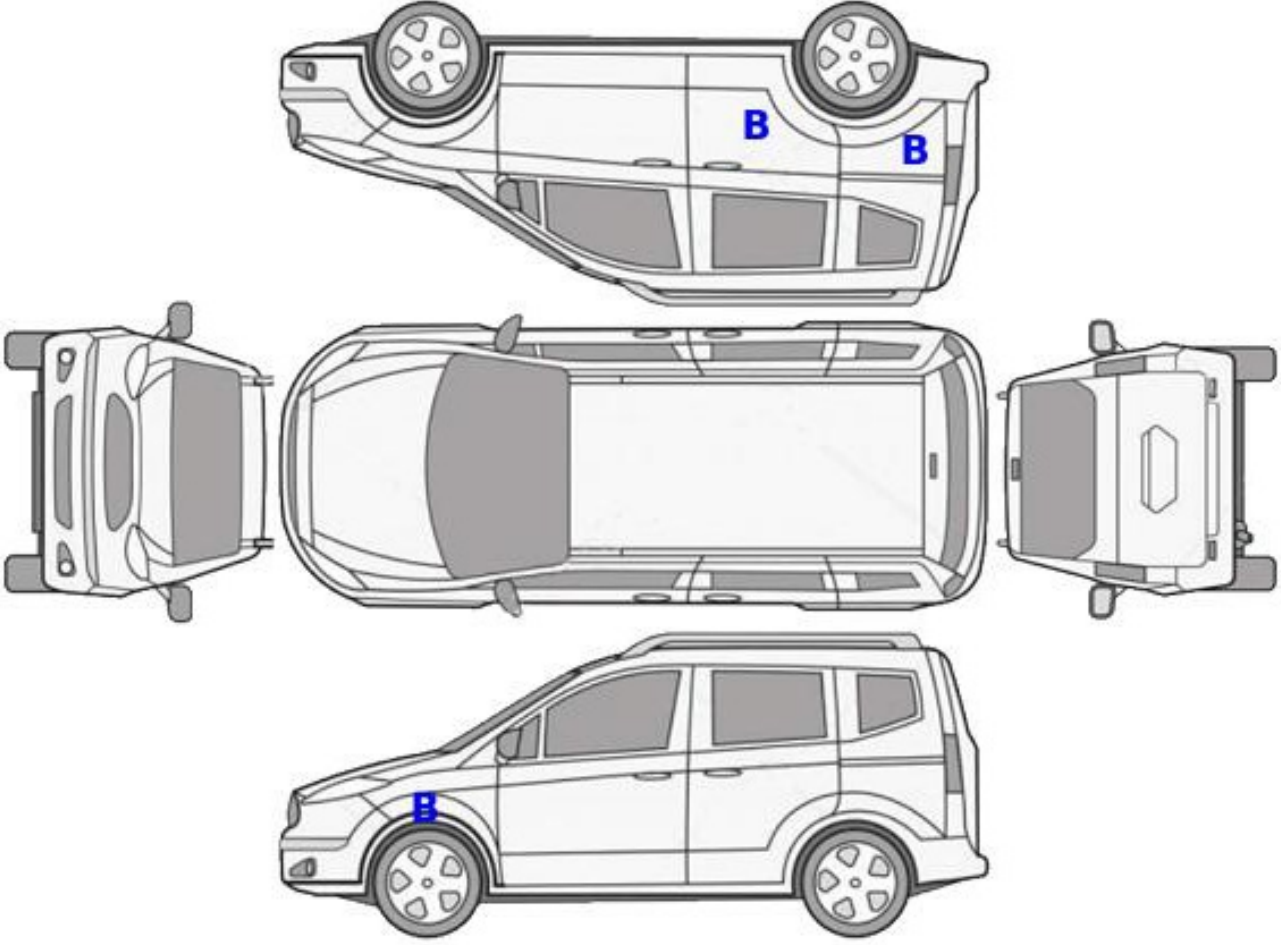
## Kaporta Kontrolü(Değişmiş Boyanmış kontrolü)

**B: Boyalı**

**B/2: Lokal Boyalı**

**D: Değişmiş**

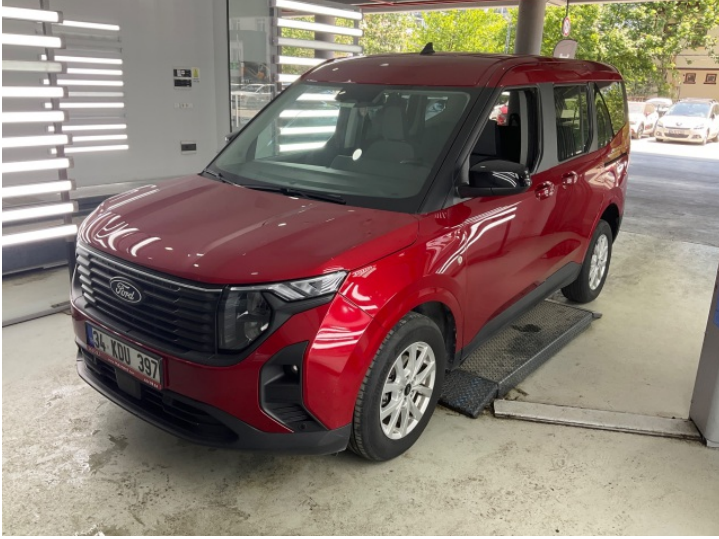
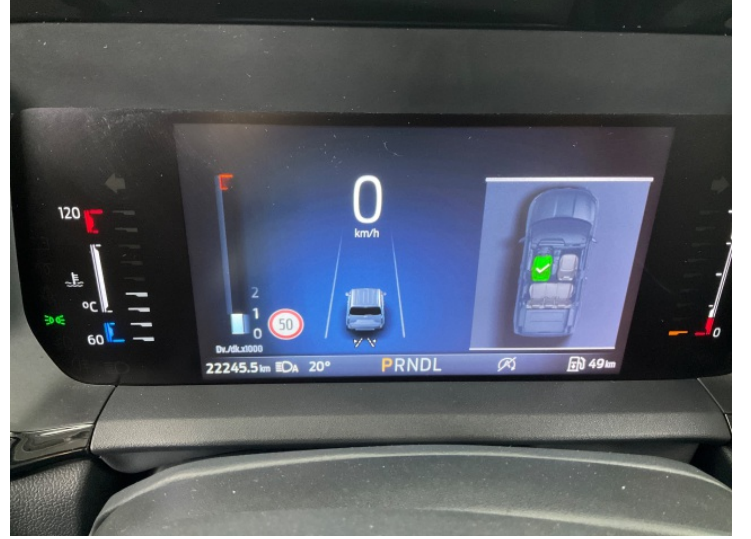
## Araç Resimleri

## Vuruk

Çamurluk, sağ, Çamurluk, sağ  
> Ezik

Sol ön çamurluk vidaları işlemlidir. Araç genelinde ezikler ve çizikler mevcut. Boyalı parçalarda boya hataları mevcut. Esp sistemi kapatılamadığı için dyno testi yapılamadı.
