Rapor Tarihi: 21.07.2025 11:09 Bayi No: 3402 Sayfa: 1/9  
Rapor No: 34-02-1395930 Araç Giriş Tarihi: 21.07.2025 10:26 Araç Çıkış Tarihi: 21.07.2025 11:09  
Mersis No: 0309073518100001

# Full Plus Ekspertiz

## 34HVH066

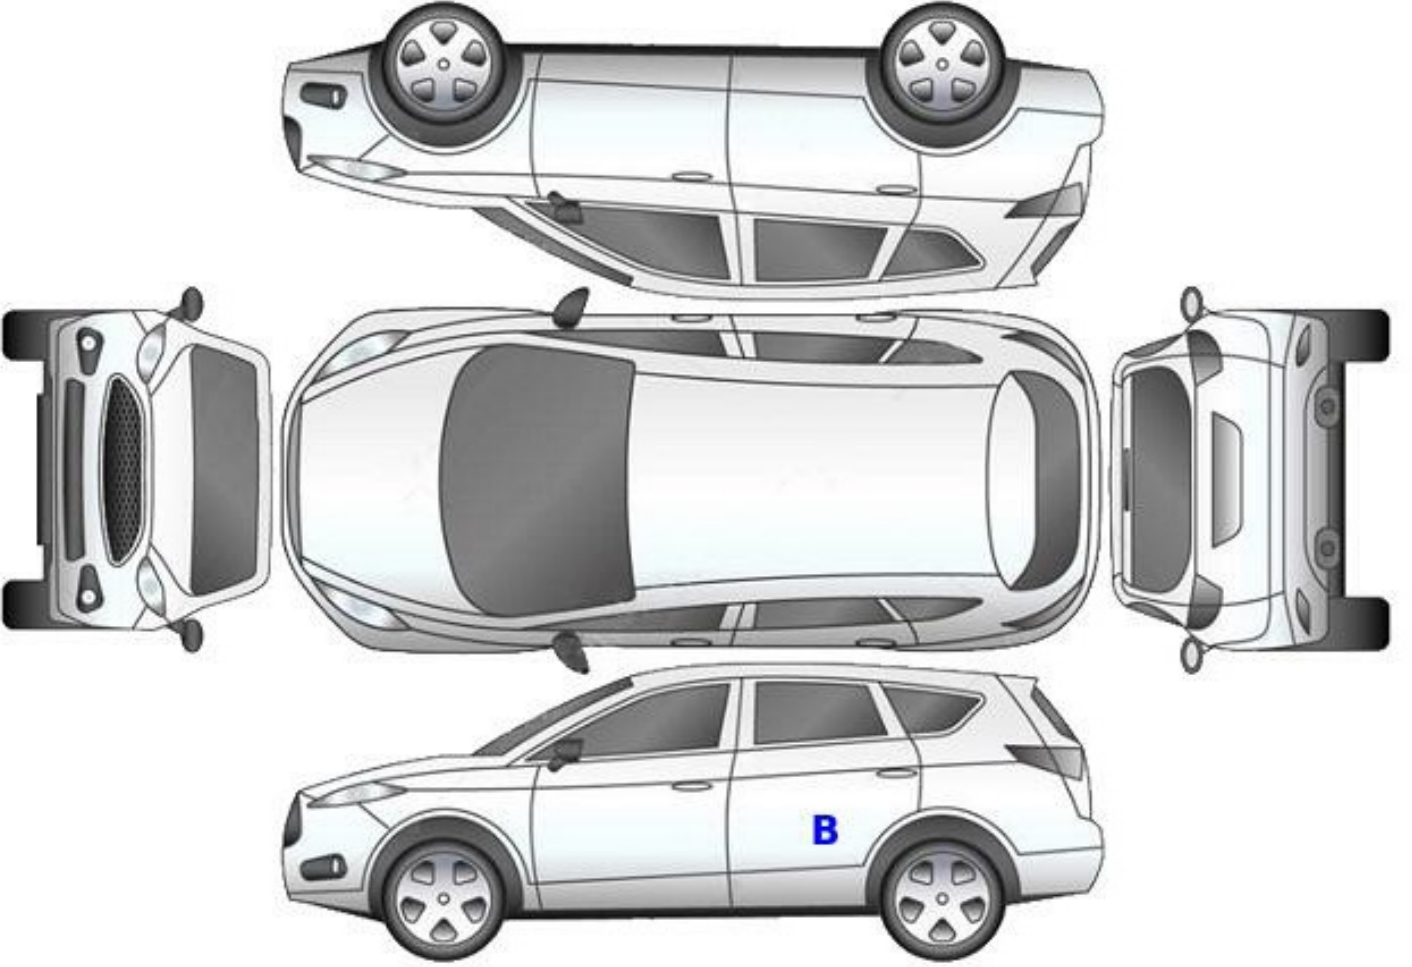
## Kaporta Kontrolü(Değişmiş Boyanmış kontrolü)

C-direk, sol - Lokal Boya  
Motor kaputu - Taş İzi

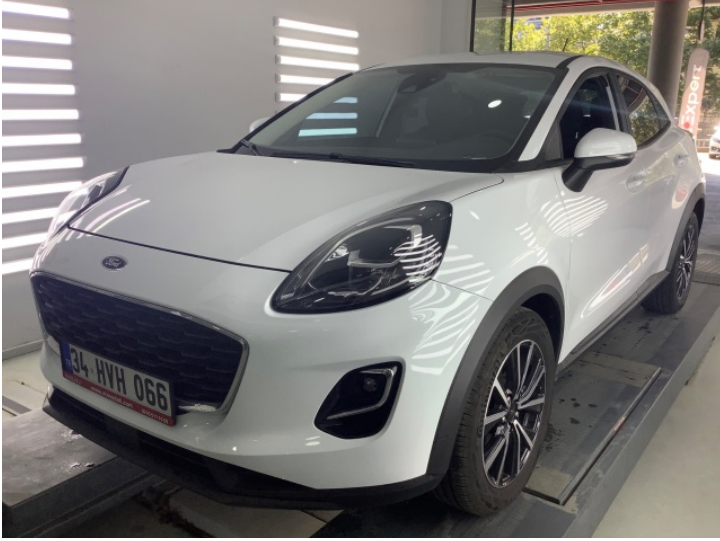
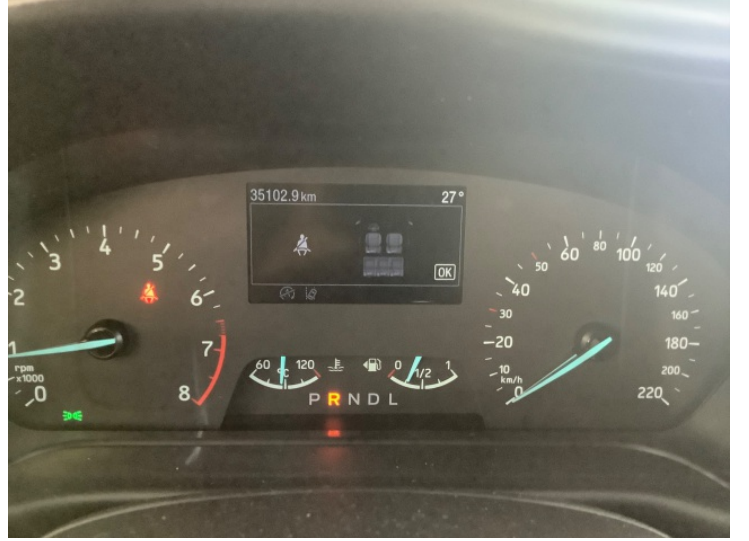
## Araç Resimleri

Taban, Taban halısı > Yakıcı Madde ile Zarar Görmüş

Döşemeler/Kapaklar, Kapı döşemesi, sol ön > Yakıcı Madde ile Zarar Görmüş
