#### Araç Bilgileri

| Marka | : Renault - Megane (GRI) |

#### Ekspertiz Bilgileri

| Rapor No | : 250347800 |

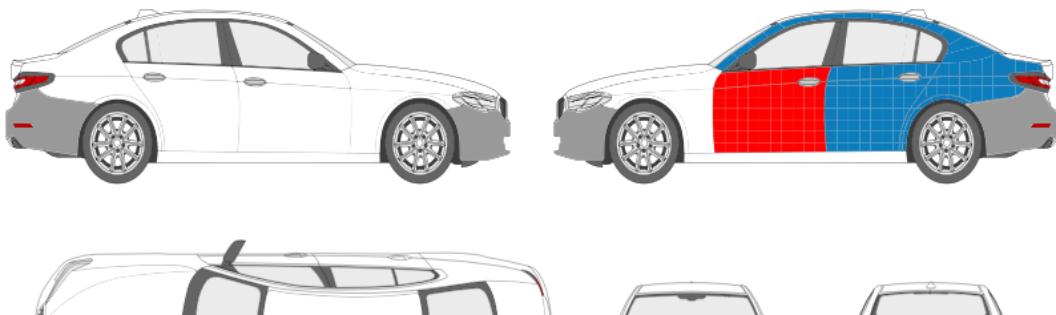
#### KAPORTA

Aracın Muhtelif Yerlerinde Ezik, Çizik ve Göçükler Mevcuttur.

| Sol Ön Kapı | DEĞİŞMİŞ |
| Sol Arka Kapı | BOYALI |
| Sol Arka Çamurluk | BOYALI |
| Sol Ön Direk | BOYALI |
| Sol Tavan Direği | BOYALI |
| Sol Arka Direk | BOYALI |
