Rapor Tarihi: 13.08.2025 10:39  
Rapor No: 34-02-1404324  
Mersis No: 0309073518100001

# Full Plus Ekspertiz

## 34HUY062

Araç: Renault Clio-V 1.0 TCe 90

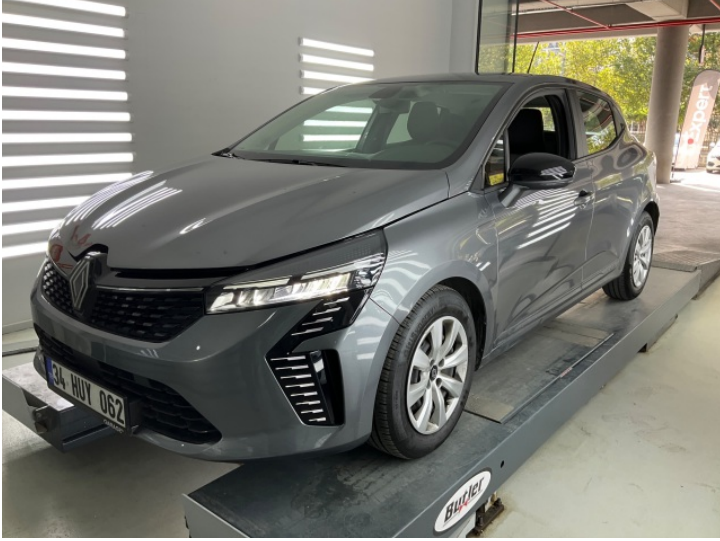
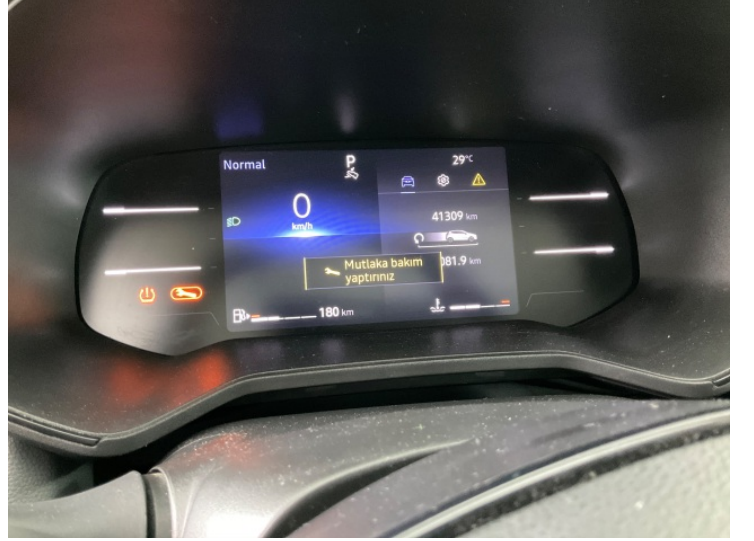
## Araç Resimleri

## Çizik

Bagaj kapağı/kapısı, Bagaj kapısı > Çizik

Tampon, arka, Arka tampon > Çizik

Kapı, sol ön, Kapı, sol ön > Çizik

Dikiz aynası, sol, Dış dikiz aynası > Çizik

Tampon, ön, Ön tampon > Çizik
