# Full Plus Ekspertiz

## 34HUY055

## Kaporta Kontrolü(Değişmiş Boyanmış kontrolü)

Araç: Renault Clio-V 1.0 TCe 90

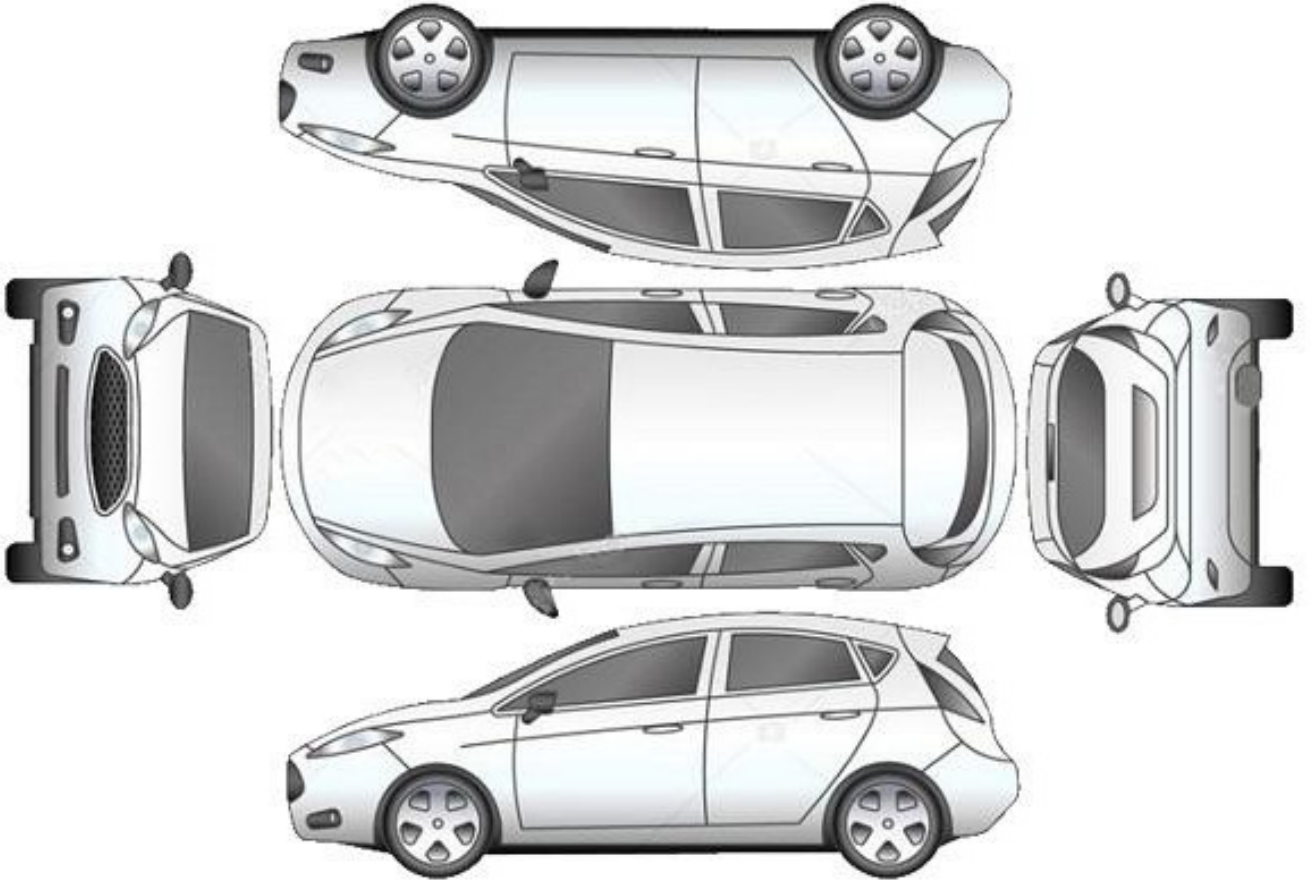
**B: Boyalı**      **B/2: Lokal Boyalı**      **D: Değişmiş**  
**\*\*\*Araçta değişmiş ve boyanmış parça bulunmamaktadır\*\*\***
