| Rapor Numarası | : 36466-06ZE150 |
| Rapor İçeriği | : İş Emri |

| Marka | : Honda |
| Model | : Civic |

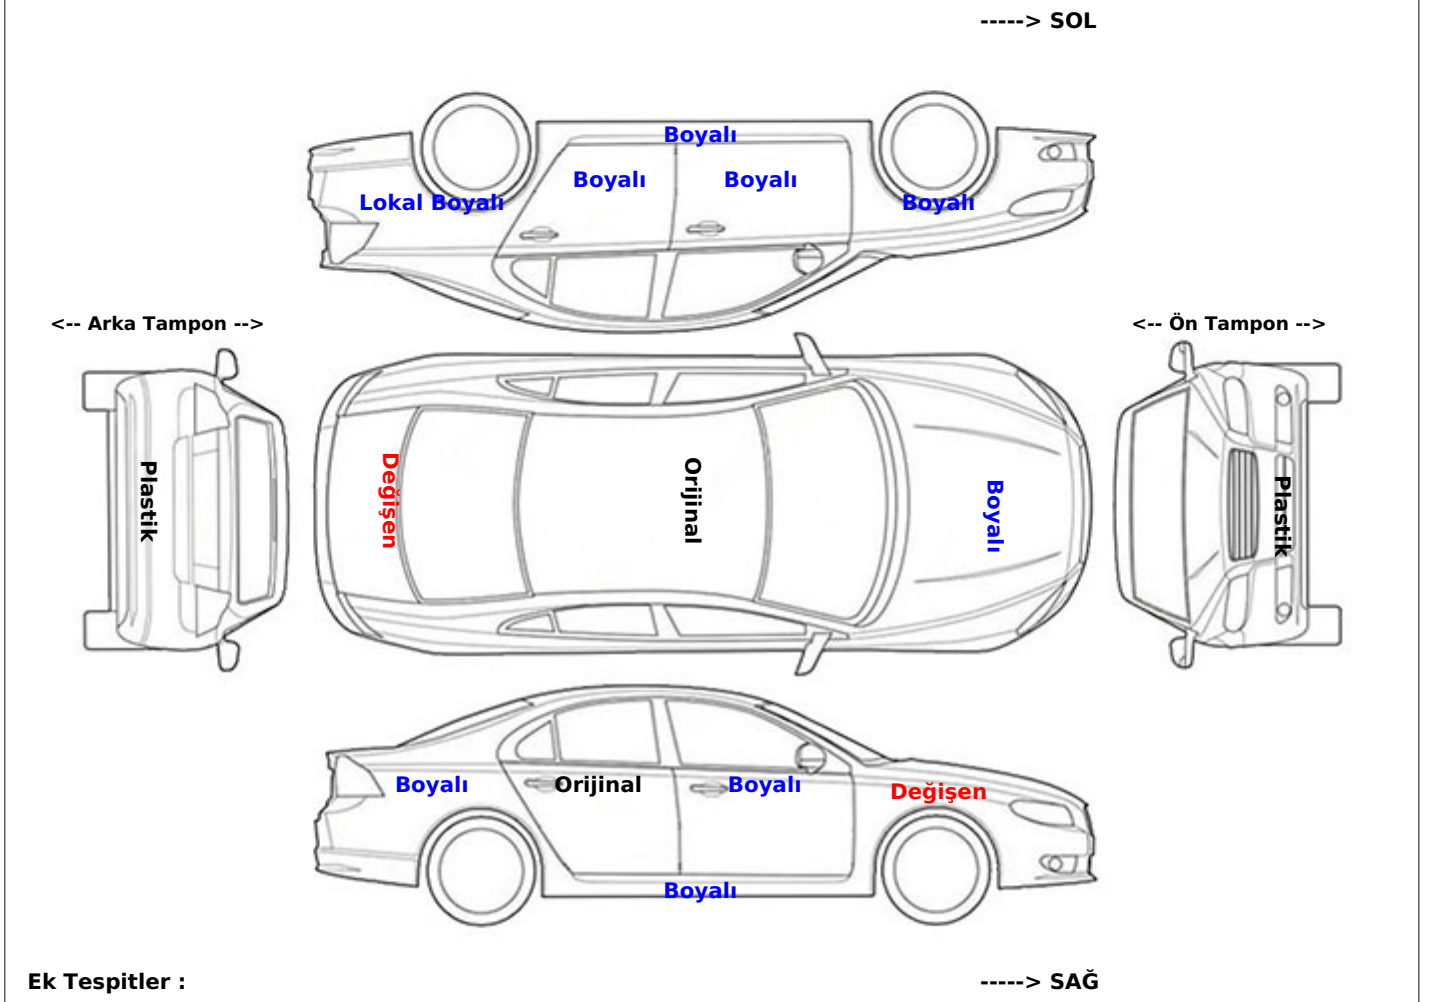
| Sol Üst Direk | : Orijinal | Sağ Üst Direk | : <b>Lokal Boyalı</b> |
| Havuz Sacı | : <b>Hafif Ezik</b> | Taban Sacı | : Orijinal |

ARAÇTA EZİK VE ÇİZİKLER MEVCUT  
BAGAJ HAVUZUNUN SAĞ KÖŞESİNDE HAFİF EZİK MEVCUT

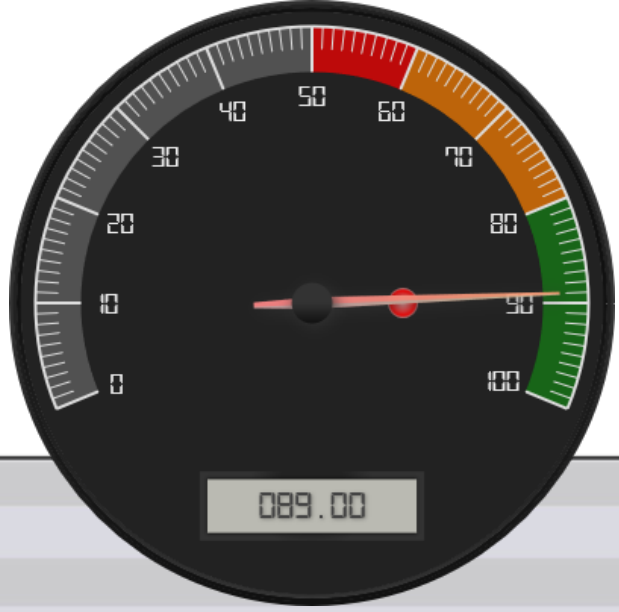
## MOTOR PERFORMANS ORANI

# %89

| Fabrika Verisi | : 125 | HP | 92 | KW |
| Ölçülen Maksimum Motor Gücü | : 111 | HP | 82 | KW |
| Minimum Hız | : 55 Km/s | | | |

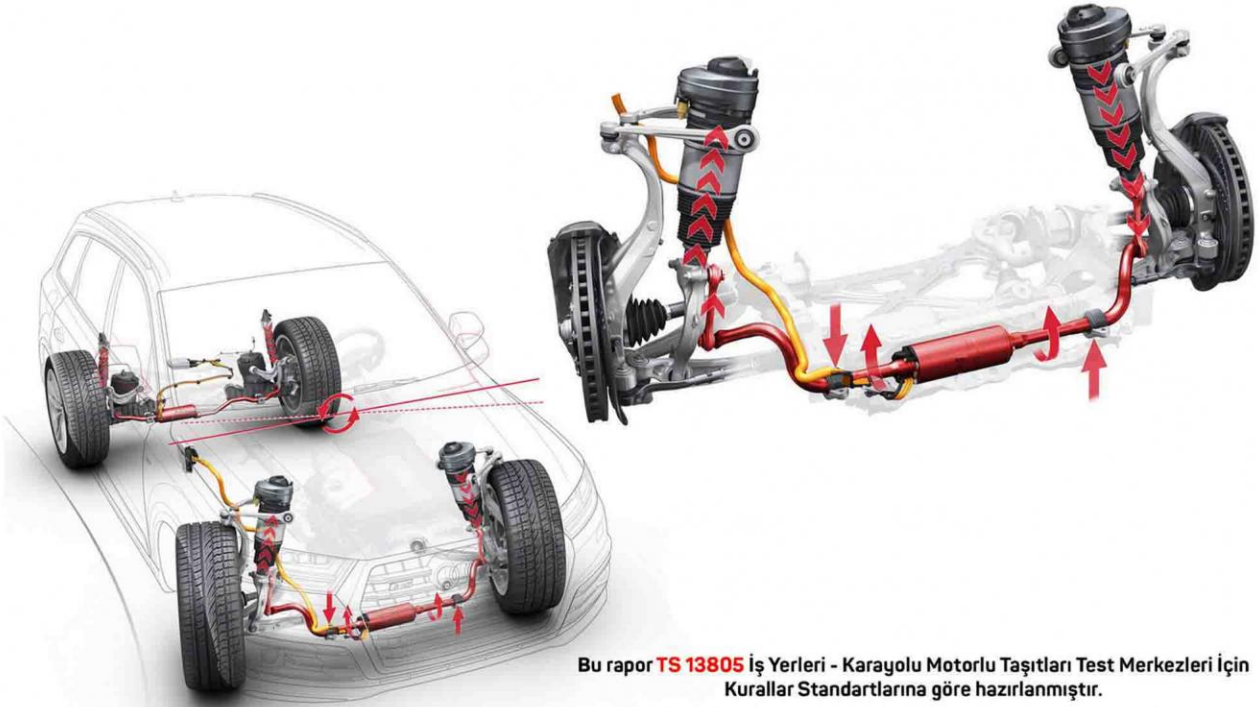
## SÜSPANSİYON TEST SONUÇLARI

### Arka Aks

**Sol % 188**

**Sağ % 178**

Verim Değeri %40 Değerinin Üzerinde Olmalıdır.

### Ön Aks

**Sağ % 187**

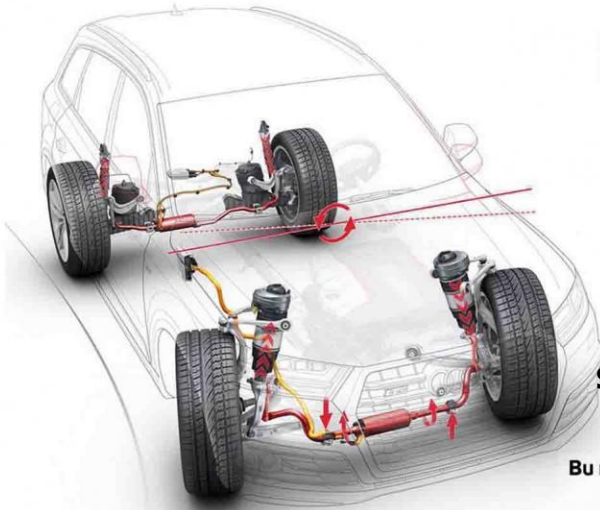
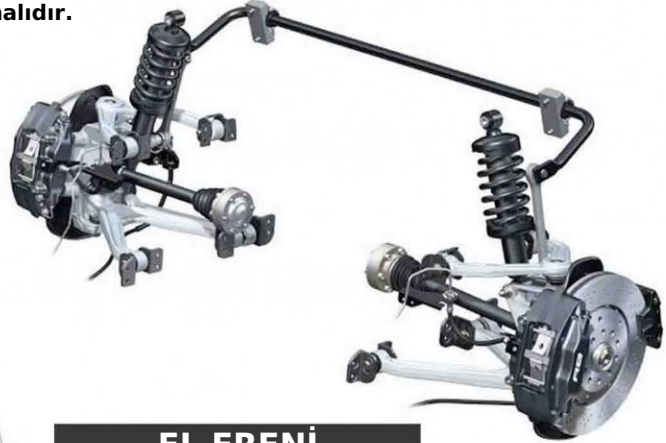
## FREN TEST SONUÇLARI

Ön Aks

Sol 188 KN

Sağ 188 KN

% 0

Fren Sapma Değeri %30 Değerinin Altında Olmalıdır.

SOL:188 KN SAĞ:187 KN SAPMA: % 1

Arka Aks

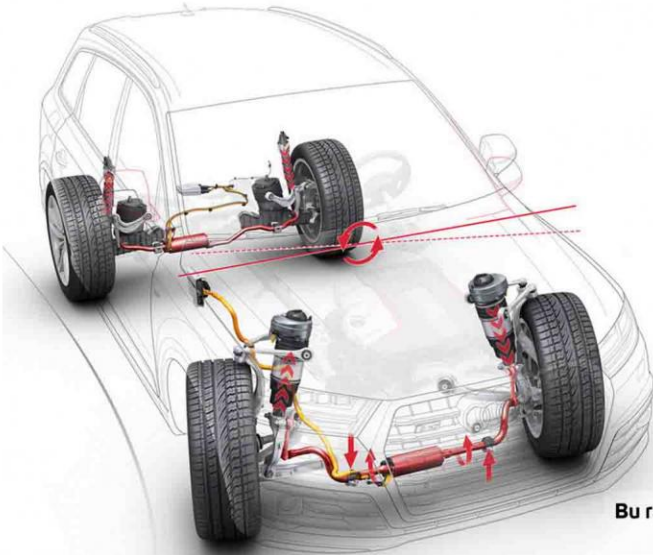
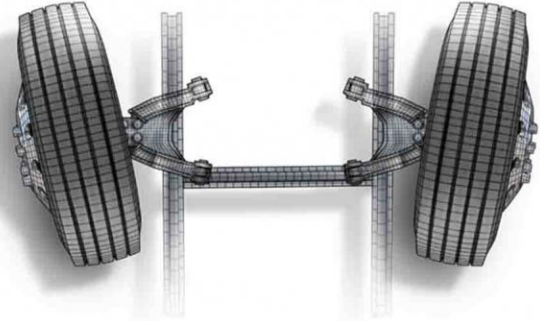
## Ön Aks

# 1.11 m/Km

Kayma Değeri 14 m/Km Değerinin Altında Olmalıdır.

## Arka Aks

# 1.23 m/Km
