Rapor Tarihi: 19.08.2025 11:01 Bayi No: 3402 Sayfa: 1/9  
Rapor No: 34-02-1406393 Araç Giriş Tarihi: 19.08.2025 10:11 Araç Çıkış Tarihi: 19.08.2025 11:01  
Mersis No: 0309073518100001

# Full Plus Ekspertiz

## 34HGF318

| Rengi | BEYAZ | Model | Tourneo Courier |

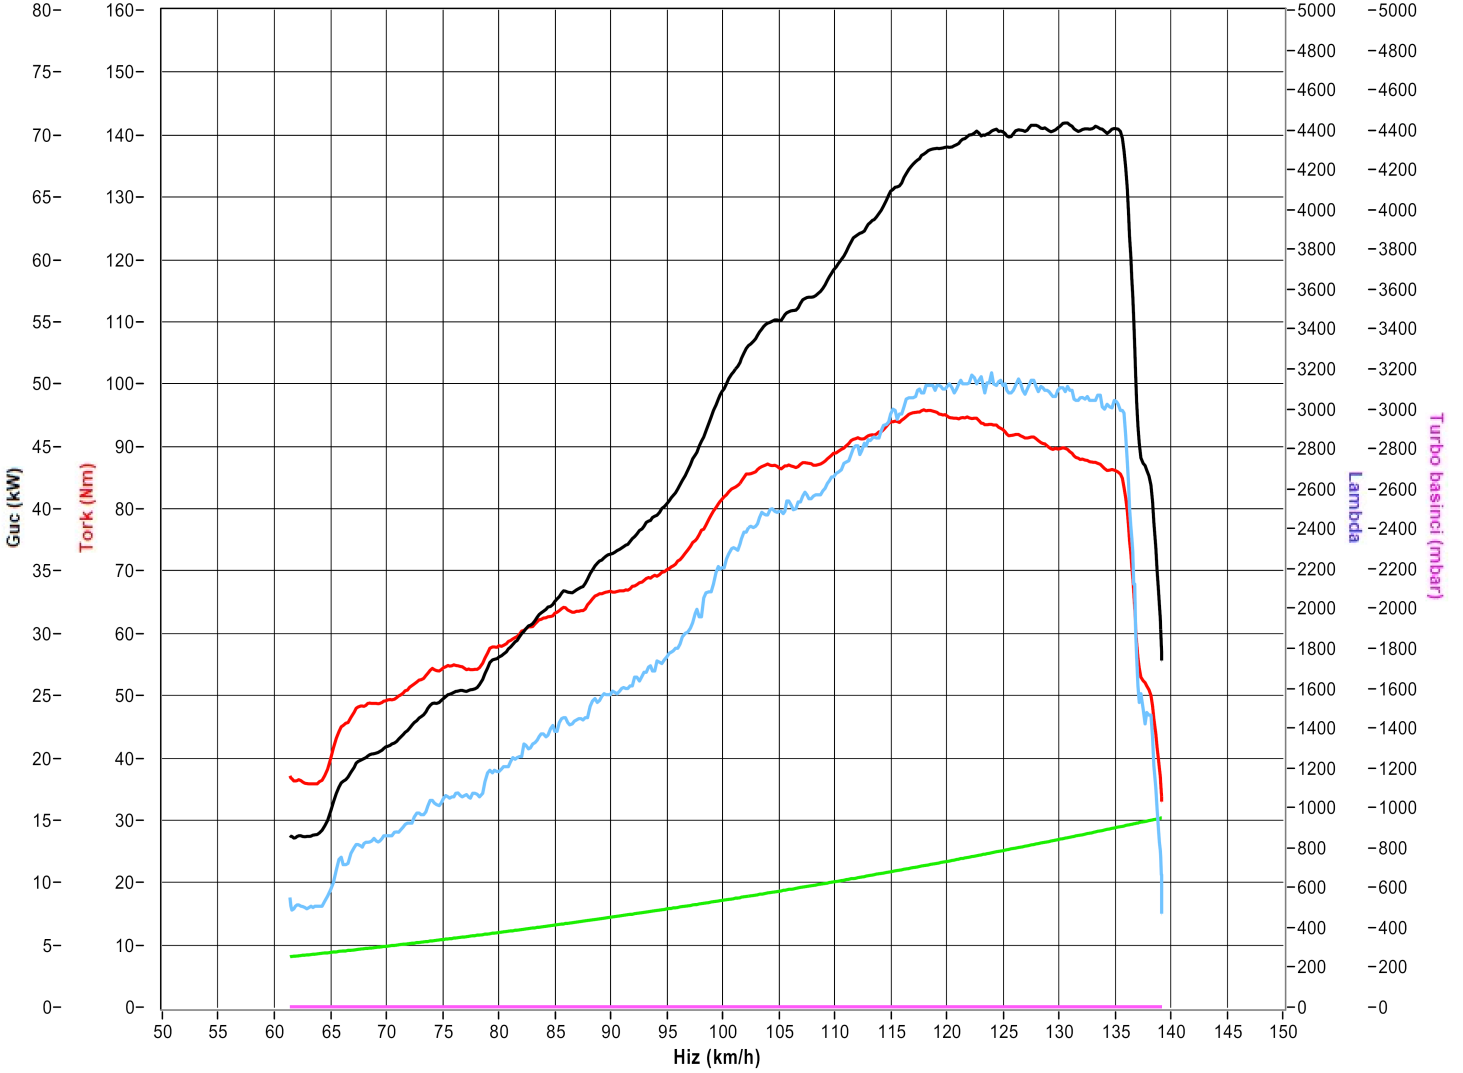
## RPM (Devir/dk) Grafiği

| 96 | 53,47 | 50,9 | 131 |
| 73 | 71 | 12,29 | 97,26 |

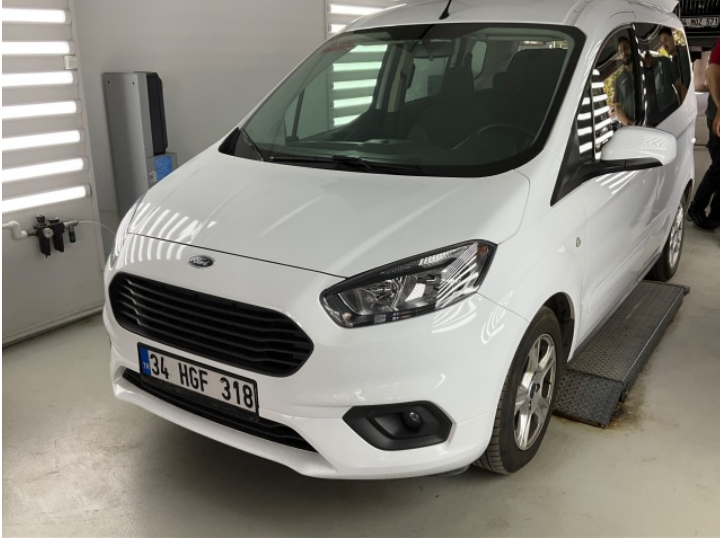
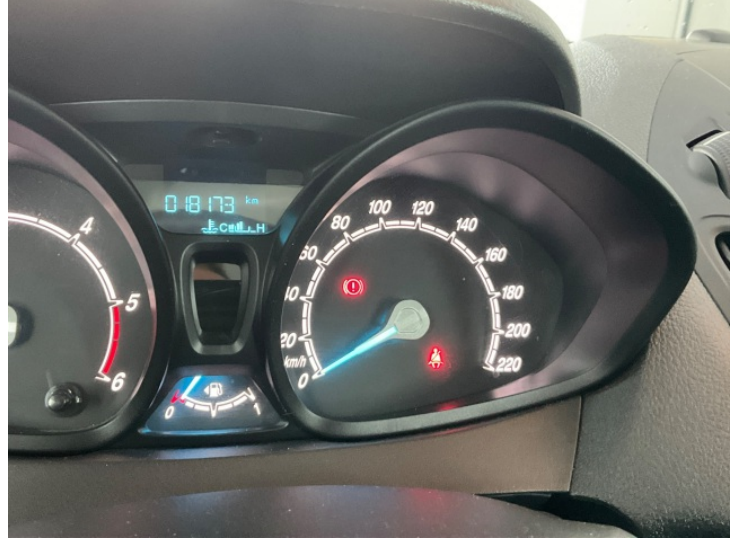
## Araç Resimleri

| Parça Grubu | Parça ve Hasar |
|---|---|
| Tampon, arka | Arka tampon - Çizik |
| Tampon, ön | Ön tampon - Çizik |
| Kapı, sol ön | Kapı, sol ön - Ezik |
| Kapı, sol arka | Kapı, sol arka - Ezik |
| Çamurluk, sol arka | Çamurluk, sol arka - Ezik |
| Kapı, sağ arka | Kapı, sağ arka - Ezik |
| Kapı, sağ ön | Kapı, sağ ön - Ezik |
| Camlar | Ön cam - Taş Vuruğu |

Araç genelinde ezik ve çizikler mevcut araç tavanında ve genelinde yakıcı madde izleri mevcut
