## Taşıt Ekspertiz Raporu

## Kaporta Kontrol Raporu

## Kaporta ve Kondisyon Notları

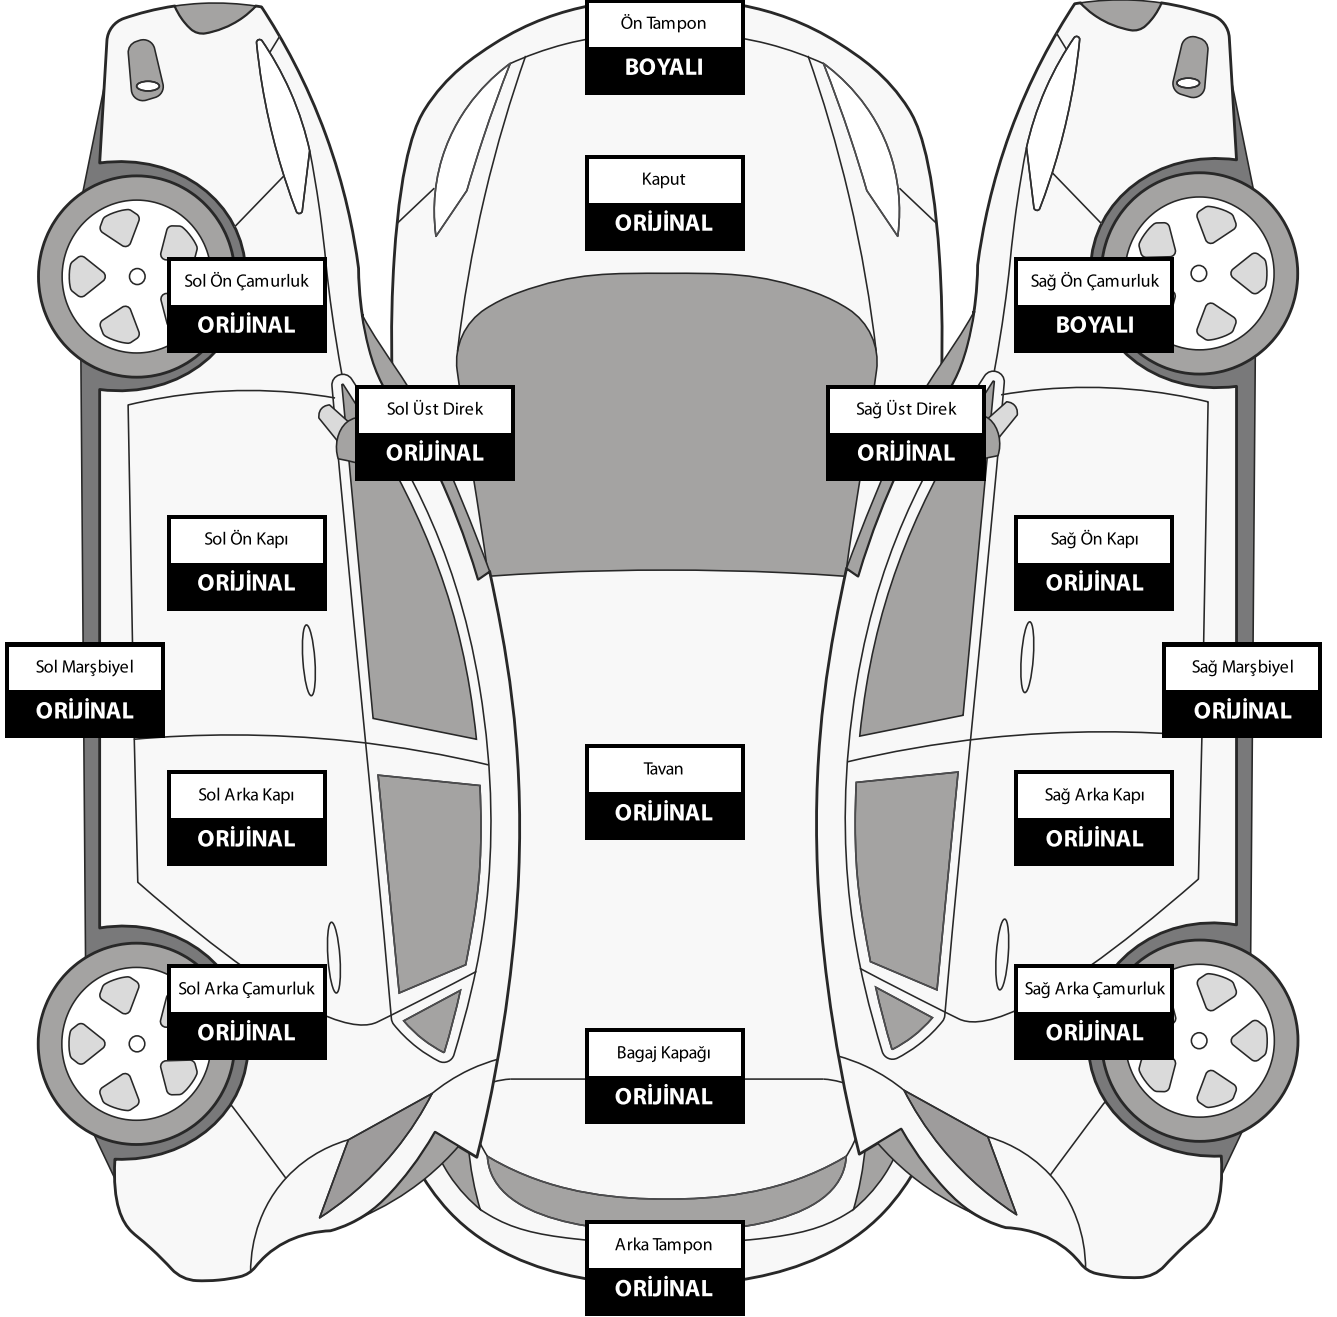
| 1 | SOL ÜST DİREK | ORijİNAL | 2 | SAĞ ÜST DİREK | ORijİNAL |
| 3 | ÖN TAMPON | BOYALI | 4 | KAPUT | ORijİNAL |
| 5 | SOL ÖN ÇAMURLUK | ORijİNAL | 6 | SOL ÖN KAPI | ORijİNAL |
| 7 | SOL MARŞBİYEL | ORijİNAL | 8 | SOL ARKA KAPI | ORijİNAL |
| 9 | SOL ARKA ÇAMURLUK | ORijİNAL | 10 | ARKA TAMPON | ORijİNAL |
| 11 | BAGAJ KAPAĞI | ORijİNAL | 12 | SAĞ ARKA ÇAMURLUK | ORijİNAL |
| 13 | SAĞ ARKA KAPI | ORijİNAL | 14 | SAĞ MARŞBİYEL | ORijİNAL |
| 15 | SAĞ ÖN KAPI | ORijİNAL | 16 | SAĞ ÖN ÇAMURLUK | BOYALI |
| 17 | TAVAN | ORijİNAL | | | |

- Motor kaputu göçük onarım mevcut
- Sol ön çamurluk vida başları anahtarı iziz
- Sağ ön kılıç saçı düzletme
- Sol ön çamurluk göçük düzeltme var
- Sağ ön çamurluk sök tak boyalı
- Araç genelinde muhtelif ezik çizikler mevcut
