Oto Ekspertiz

İş Emri No: 255412

Marka  
SUZUKI

Model  
VITARA

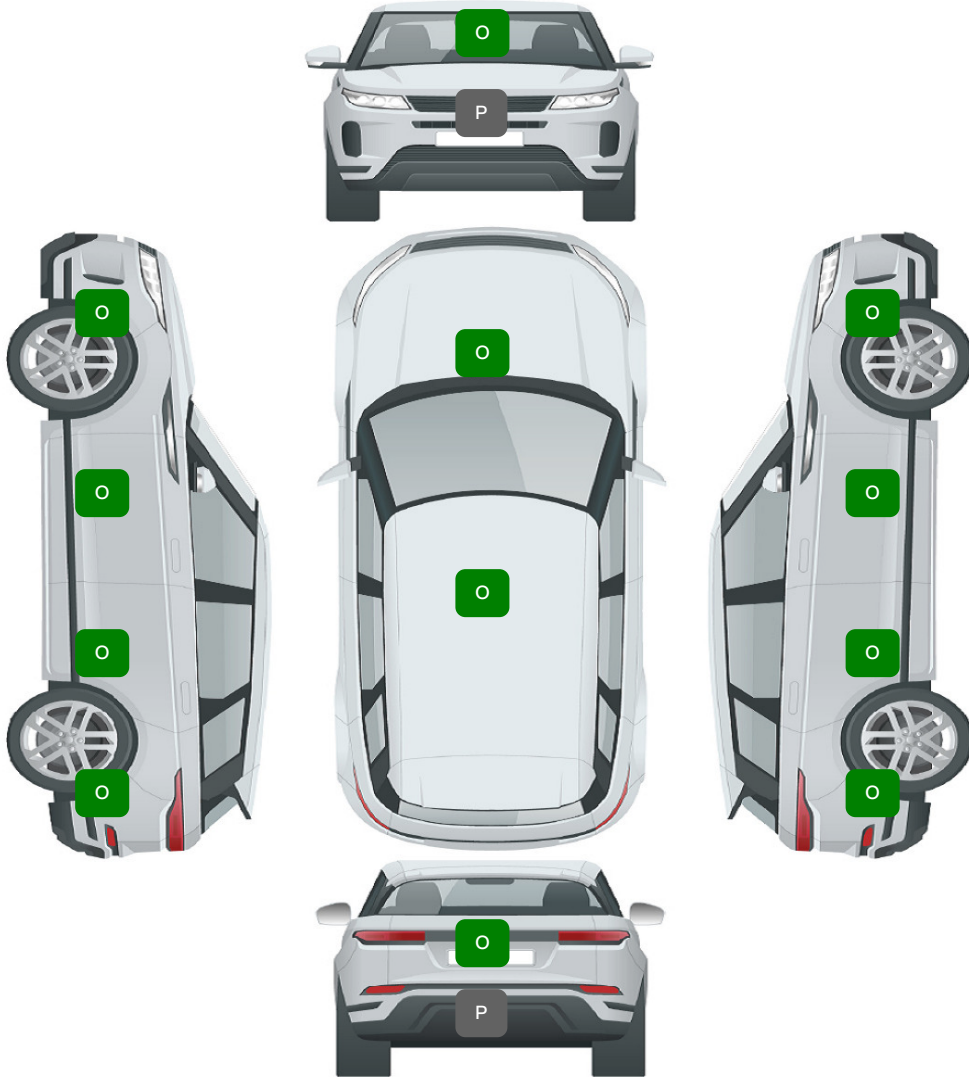
## Kaporta ve Boya Kontrolü

O Orijinal

P Plastik
