Plaka : 01AET496

## Taşıt Ekspertiz Raporu

| Marka | PEUGEOT |
| Tipi | Partner |

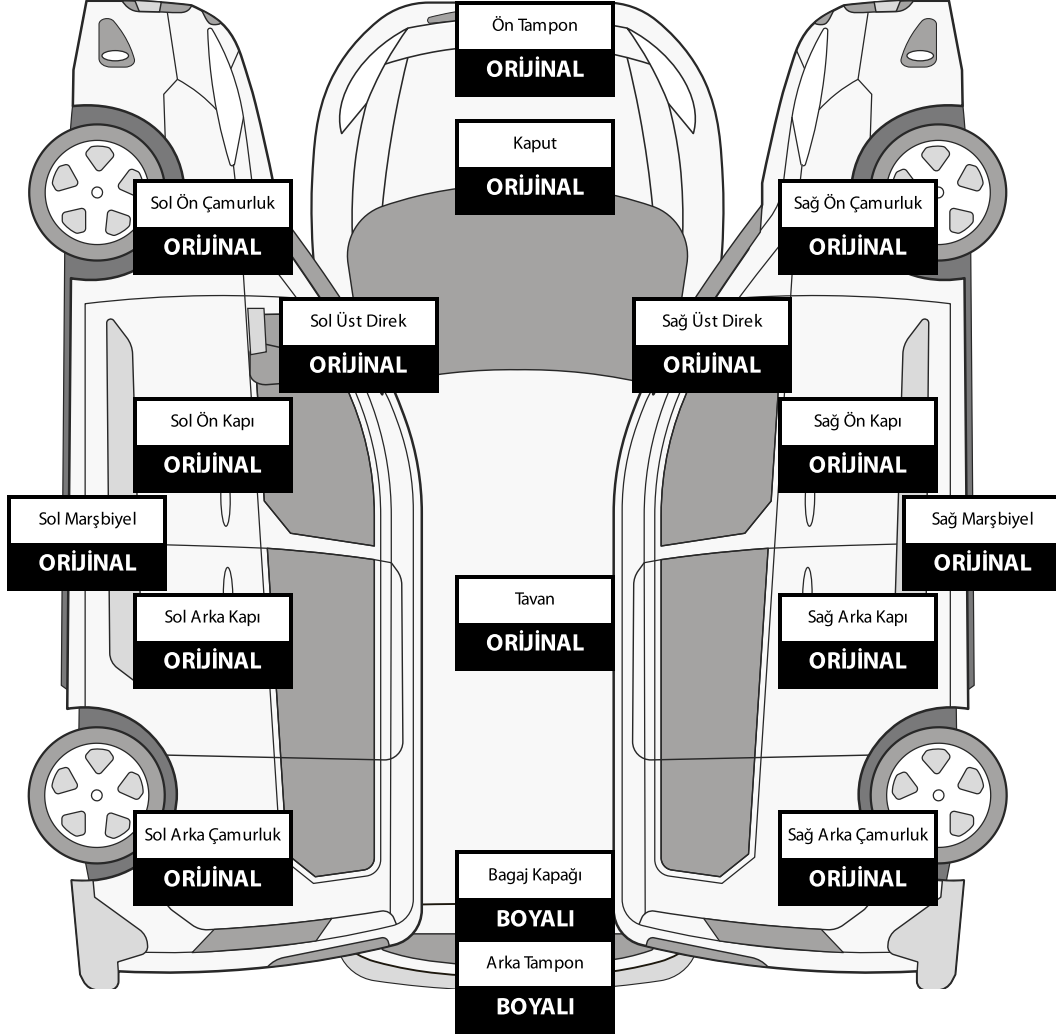
## Kaporta Kontrol Raporu

| 1 | SOL ÜST DİREK | ORİJİNAL | 2 | SAĞ ÜST DİREK | ORİJİNAL |
| 3 | ÖN TAMPON | ORİJİNAL | 4 | KAPUT | ORİJİNAL |
| 5 | SOL ÖN ÇAMURLUK | ORİJİNAL | 6 | SOL ÖN KAPI | ORİJİNAL |
| 7 | SOL MARŞBİYEL | ORİJİNAL | 8 | SOL ARKA KAPI | ORİJİNAL |
| 9 | SOL ARKA ÇAMURLUK | ORİJİNAL | 10 | ARKA TAMPON | BOYALI |
| 11 | BAGAJ KAPAĞI | BOYALI | 12 | SAĞ ARKA ÇAMURLUK | ORİJİNAL |
| 13 | SAĞ ARKA KAPI | ORİJİNAL | 14 | SAĞ MARŞBİYEL | ORİJİNAL |
| 15 | SAĞ ÖN KAPI | ORİJİNAL | 16 | SAĞ ÖN ÇAMURLUK | ORİJİNAL |
| 17 | TAVAN | ORİJİNAL | | | |
