# Full Plus Ekspertiz

## 34NDH570

| Rengi | GRİ | Model | Tourneo Courier |

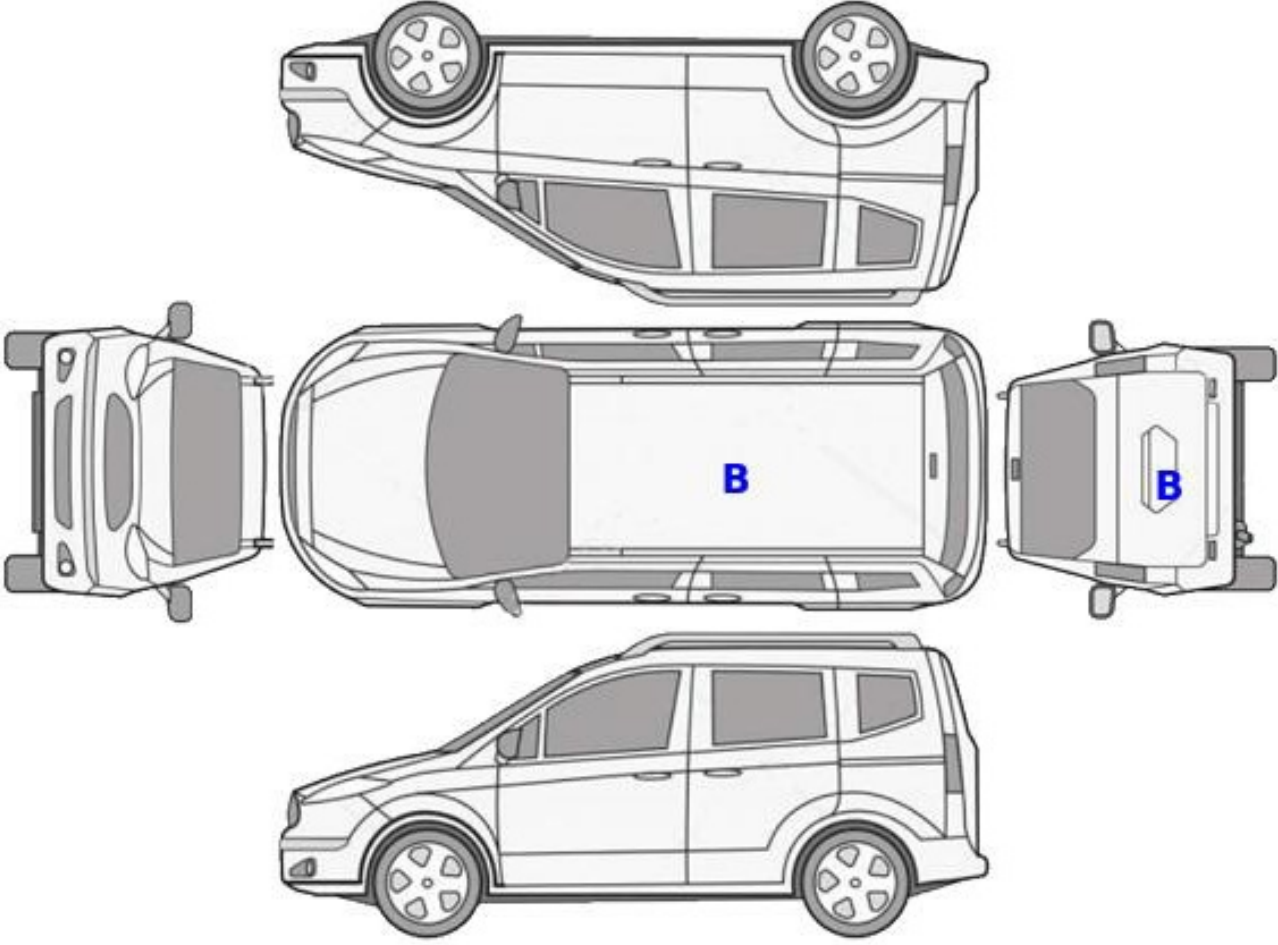
## Kaporta Kontrolü(Değişmiş Boyanmış kontrolü)

**B: Boyalı**

**B/2: Lokal Boyalı**

**D: Değişmiş**

Sağ ön kapı boya mikronu fabrikasyon yüksek

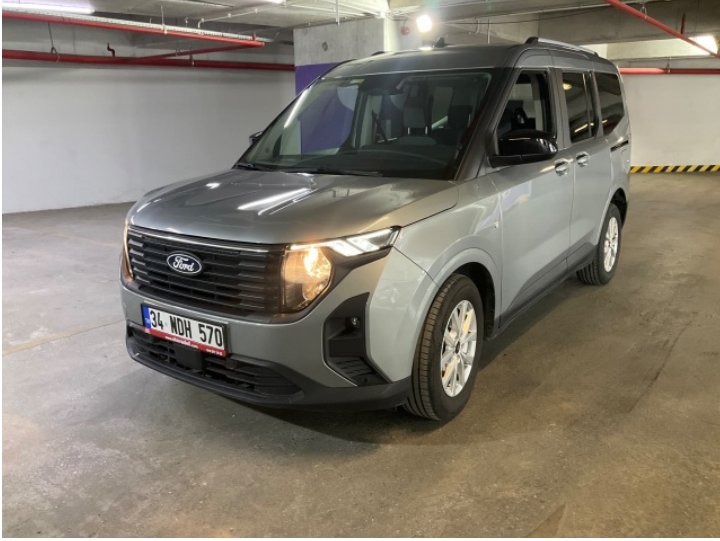
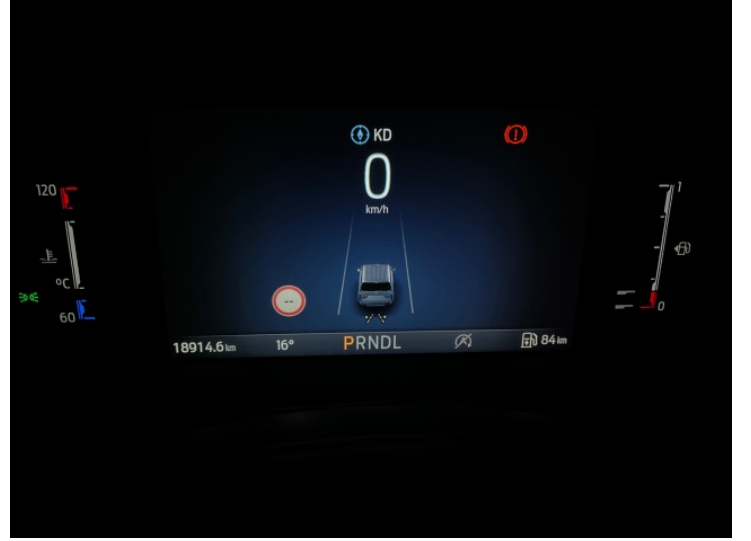
## Araç Resimleri

Camlar, Ön cam > Hasarlı

Motor kaputu, Motor kaputu > Yakıcı Madde ile Zarar Görmüş

Döşemeler/Kapaklar, Tavan döşemesi > Deforme Olmuş
