İş Emri No: 257282

## Araç Bilgileri

Marka  
LAND ROVER

Model  
RANGE ROVER 3.0

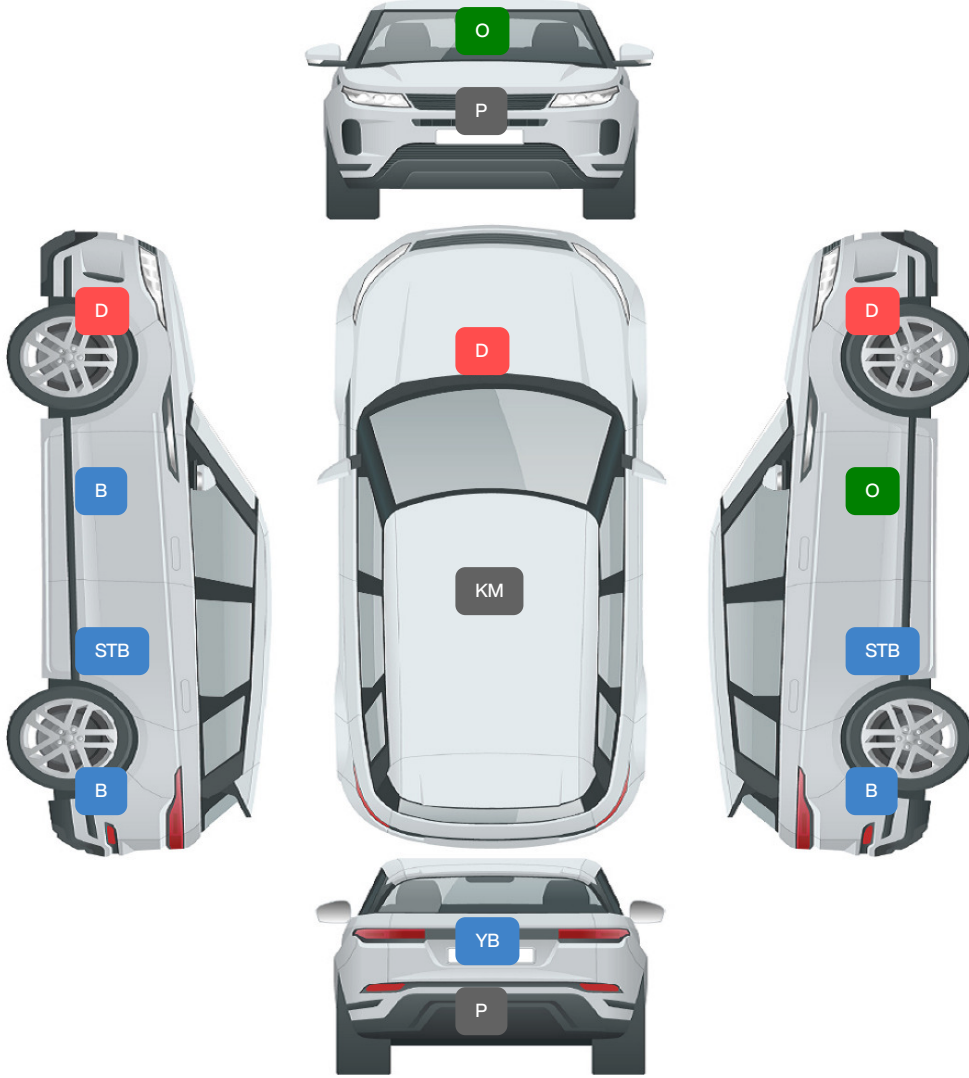
## Kaporta ve Boya Kontrolü

SÖKÜLEN TAKILAN PARÇALAR ORJİNAL PARÇAYLA DEĞİŞKENLİK GÖSTEREBİLİR ARACIN  
TAVANINDA BOYA DEFORMESİ KAPLAMA MEVCUT SAĞ ARKA KAPI İÇİ BOYA İŞLEMLİ
