OCCO Ekspertiz Adana Tekbaş | 01-HYB-306

## Taşıt Ekspertiz Raporu

## Kaporta Kontrol Raporu

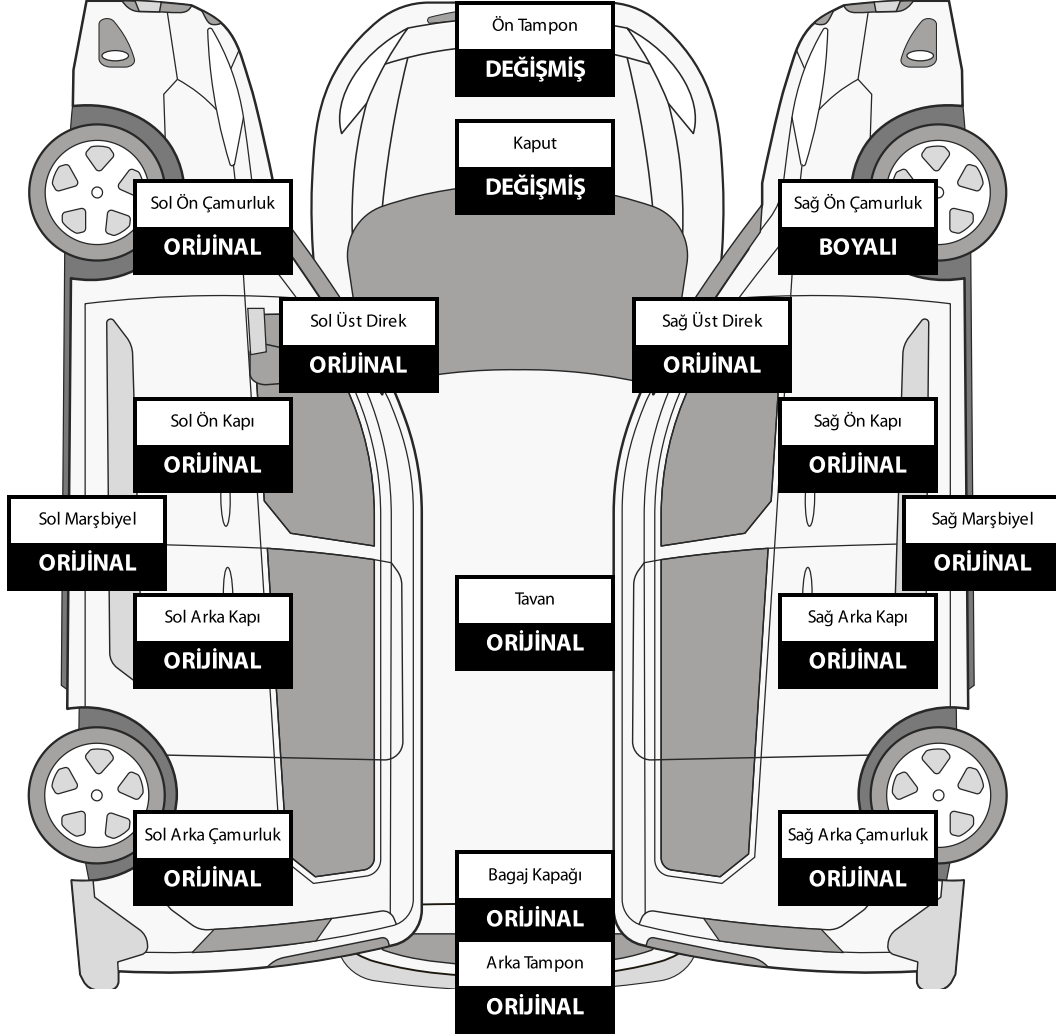
| 1 | SOL ÜST DİREK | ORJİNAL | 2 | SAĞ ÜST DİREK | ORJİNAL |
| 3 | ÖN TAMPON | DEĞİŞMİŞ | 4 | KAPUT | DEĞİŞMİŞ |
| 5 | SOL ÖN ÇAMURLUK | ORJİNAL | 6 | SOL ÖN KAPI | ORJİNAL |
| 7 | SOL MARŞBİYEL | ORJİNAL | 8 | SOL ARKA KAPI | ORJİNAL |
| 9 | SOL ARKA ÇAMURLUK | ORJİNAL | 10 | ARKA TAMPON | ORJİNAL |
| 11 | BAGAJ KAPAĞI | ORJİNAL | 12 | SAĞ ARKA ÇAMURLUK | ORJİNAL |
| 13 | SAĞ ARKA KAPI | ORJİNAL | 14 | SAĞ MARŞBİYEL | ORJİNAL |
| 15 | SAĞ ÖN KAPI | ORJİNAL | 16 | SAĞ ÖN ÇAMURLUK | BOYALI |
| 17 | TAVAN | ORJİNAL | | | |
