## KAPORTA

Rapor No: TTE - 28-08-2025174526 Plaka: 34CEK994 Rapor Tarihi: 28-08-2025

Kaporta-Airbag

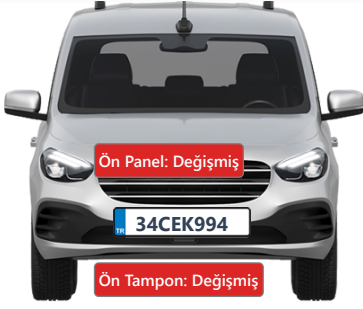
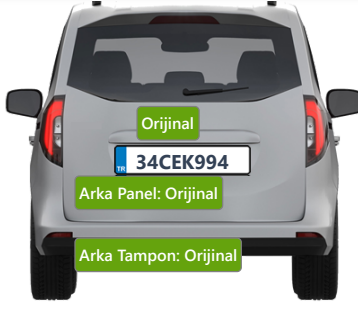
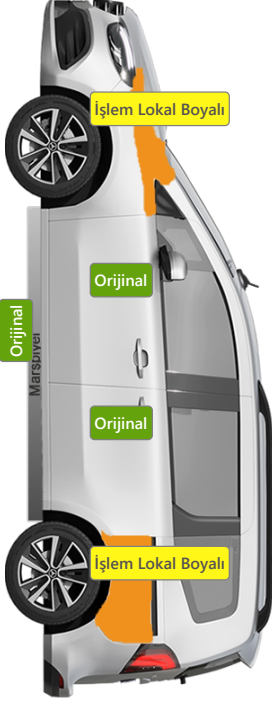
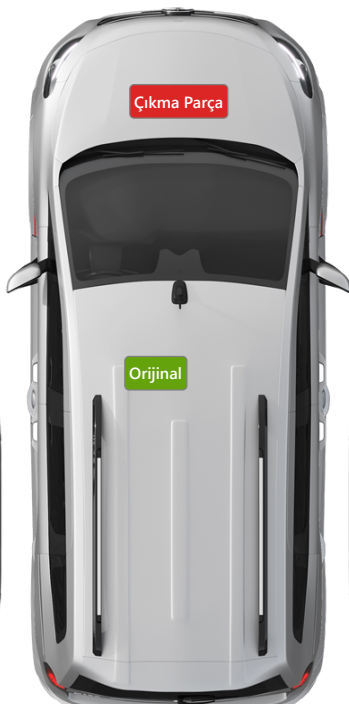
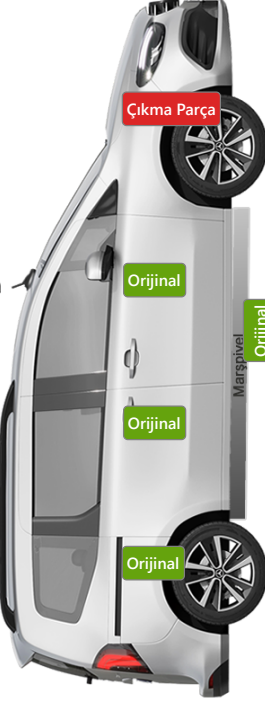
| Ön panel: | Değişmiş |
| Ön tampon: | Değişmiş |
| Ön kaput: | Çıkma Parça |
| Sol ön çamurluk: | İşlem Lokal Boyalı |
| Sol arka çamurluk: | İşlem Lokal Boyalı |
| Sağ ön çamurluk: | Çıkma Parça |

: EVET (SÜRÜCÜ AIRBAG VE YOLCU AIRBAG PATLAK TAMİRLİ. EMLİYET KEMERLERİ DEĞİŞMİŞ VE PATLAK AKTİF DEĞİL DİRENÇLİ. ÖN GÖĞÜS TAMİRLİ.)

SAG FAR, SOL FAR VE ÖN CAM DEĞİSMİS. SAG PODYE KAYNAKLI EZİK, DÜZELTME VE İSLEMLİ. KAPUT SAG MENTESESİ DEĞİSMİS. SOL ÖN KAPI VE SAG ÖN KAPININ ALT VIDALARINDA AYAR MEVCUT. ÖN TAMPON DEMİRİ ÖN BAĞLANTI KOLLARI DEĞİSMİS.
