Oto Ekspertiz

İş Emri No: 283099

### Araç Bilgileri

Marka  
CİTROEN

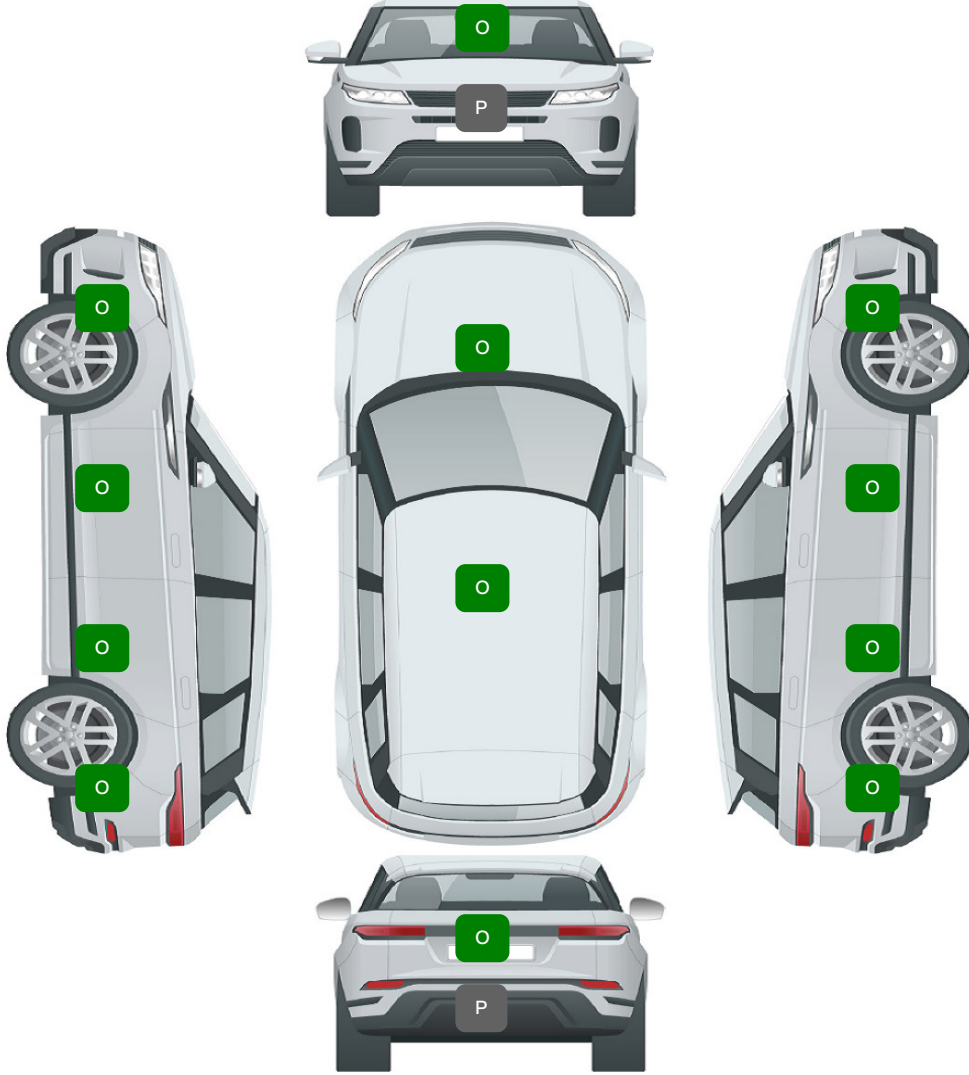
## Kaporta ve Boya Kontrolü

Orijinal

P Plastik

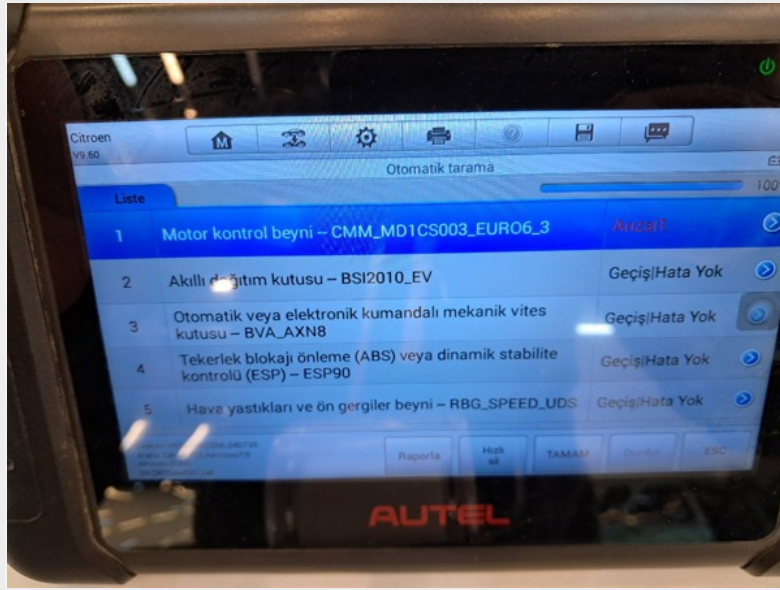
## OBD Elektronik Beyin Arıza Tespit Kontrol (1/1)

| Kontrol Noktaları | Durum | Not |
|---|---|---|
| Motor elektroniği arıza ikazı kaydı | ✗ Hata Kodu Var | |

AdBLUE SEVİYE UYARISI
