**CLASS56**  
**OTO EKSPERTİZ**

| <b>Şube:</b> CLASS56 | <b>Marka/Model:</b> Seat Arona | <b>KM:</b> 38000 KM |
| <b>Rapor No:</b> 9G9G79-B4S3UFPKD22B8BO6W2 | <b>Model Yılı:</b> 2024 | <b>Motor Hacmi:</b> 999cc |

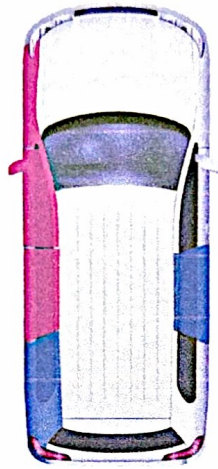
| PARÇA ADI | ORJ | BOY | LKL | DEĞ | PLSTK | ACIKLAMA |
|---|---|---|---|---|---|---|
| Sağ Arka Kapı | | <input checked="" type="checkbox"/> | | | | |
| Ön Panel | | | | <input checked="" type="checkbox"/> | | |

| PARÇA ADI | ORJ | BOY | LKL | DEĞ | PLSTK | ACIKLAMA |
|---|---|---|---|---|---|---|
| Sol Ön Çamurluk | | | | <input checked="" type="checkbox"/> | | |
| Sol Ön Kapı | | | | <input checked="" type="checkbox"/> | | |
| Sol Arka Kapı | | | | <input checked="" type="checkbox"/> | | |
| Sol Arka Çamurluk | | <input checked="" type="checkbox"/> | | | | |

Mikron değeri: 80/210, araç genelinde ezik çizik boya deformesi mevcut - tampon ve plastikleri deforme işlemli

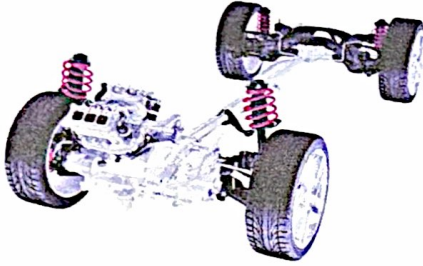
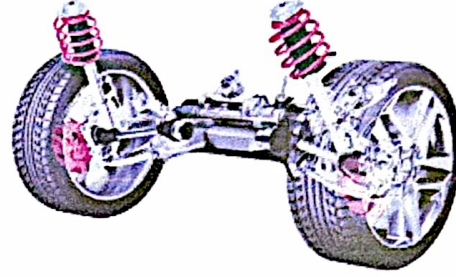
## ARAÇ FREN TESTİ VE KONTROLÜ

| FREN TEST KONTROL | POZİTİF | NEGATİF | KONTROL | DEĞER | i |
|---|---|---|---|---|---|
| Sağ Ön Fren Değerleri | ✓ | | | | 0-30 |
| Sağ Arka Fren Değerleri | ✓ | | | | 0-30 |
| El Freni Değerleri | ✓ | | | | 0-30 |
| Sol Ön Fren Değerleri | ✓ | | | | 0-30 |
| Sol Arka Fren Değerleri | ✓ | | | | 0-30 |
