Plaka : 01GC062

## Taşıt Ekspertiz Raporu

| Tipi | Arona |

## Kaporta Kontrol Raporu

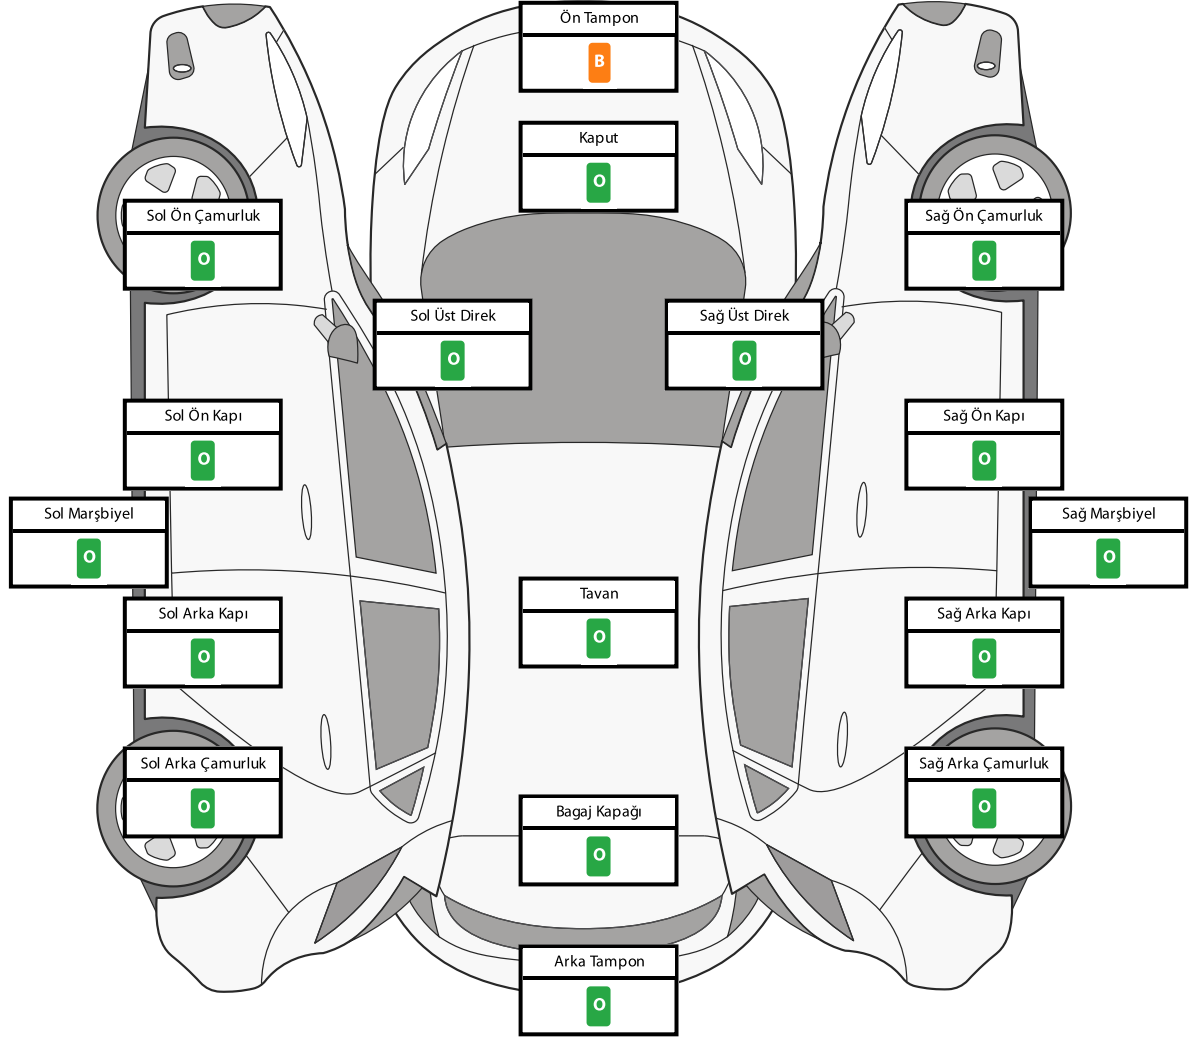
| 3 | ÖN TAMPON | BOYALI | 4 | KAPUT | ORJİNAL |

- Ön tampon boyalı motor kaputu ppf kaplama sol ön çamurluk çizik sol marşbiyel ezik arka tampon alt parçası
- kırık sol arka çamurluk dodiği çizik sağ arka çamurluk ezik sağ arka kapı göçük onarım sağ ön çamurluk çizik
