| Marka / Model | Fiat / Doblo | Belge No | V20260112095428494 |

## Galeri Paket - Alınan Hizmetler

## Kaporta Boya Raporu

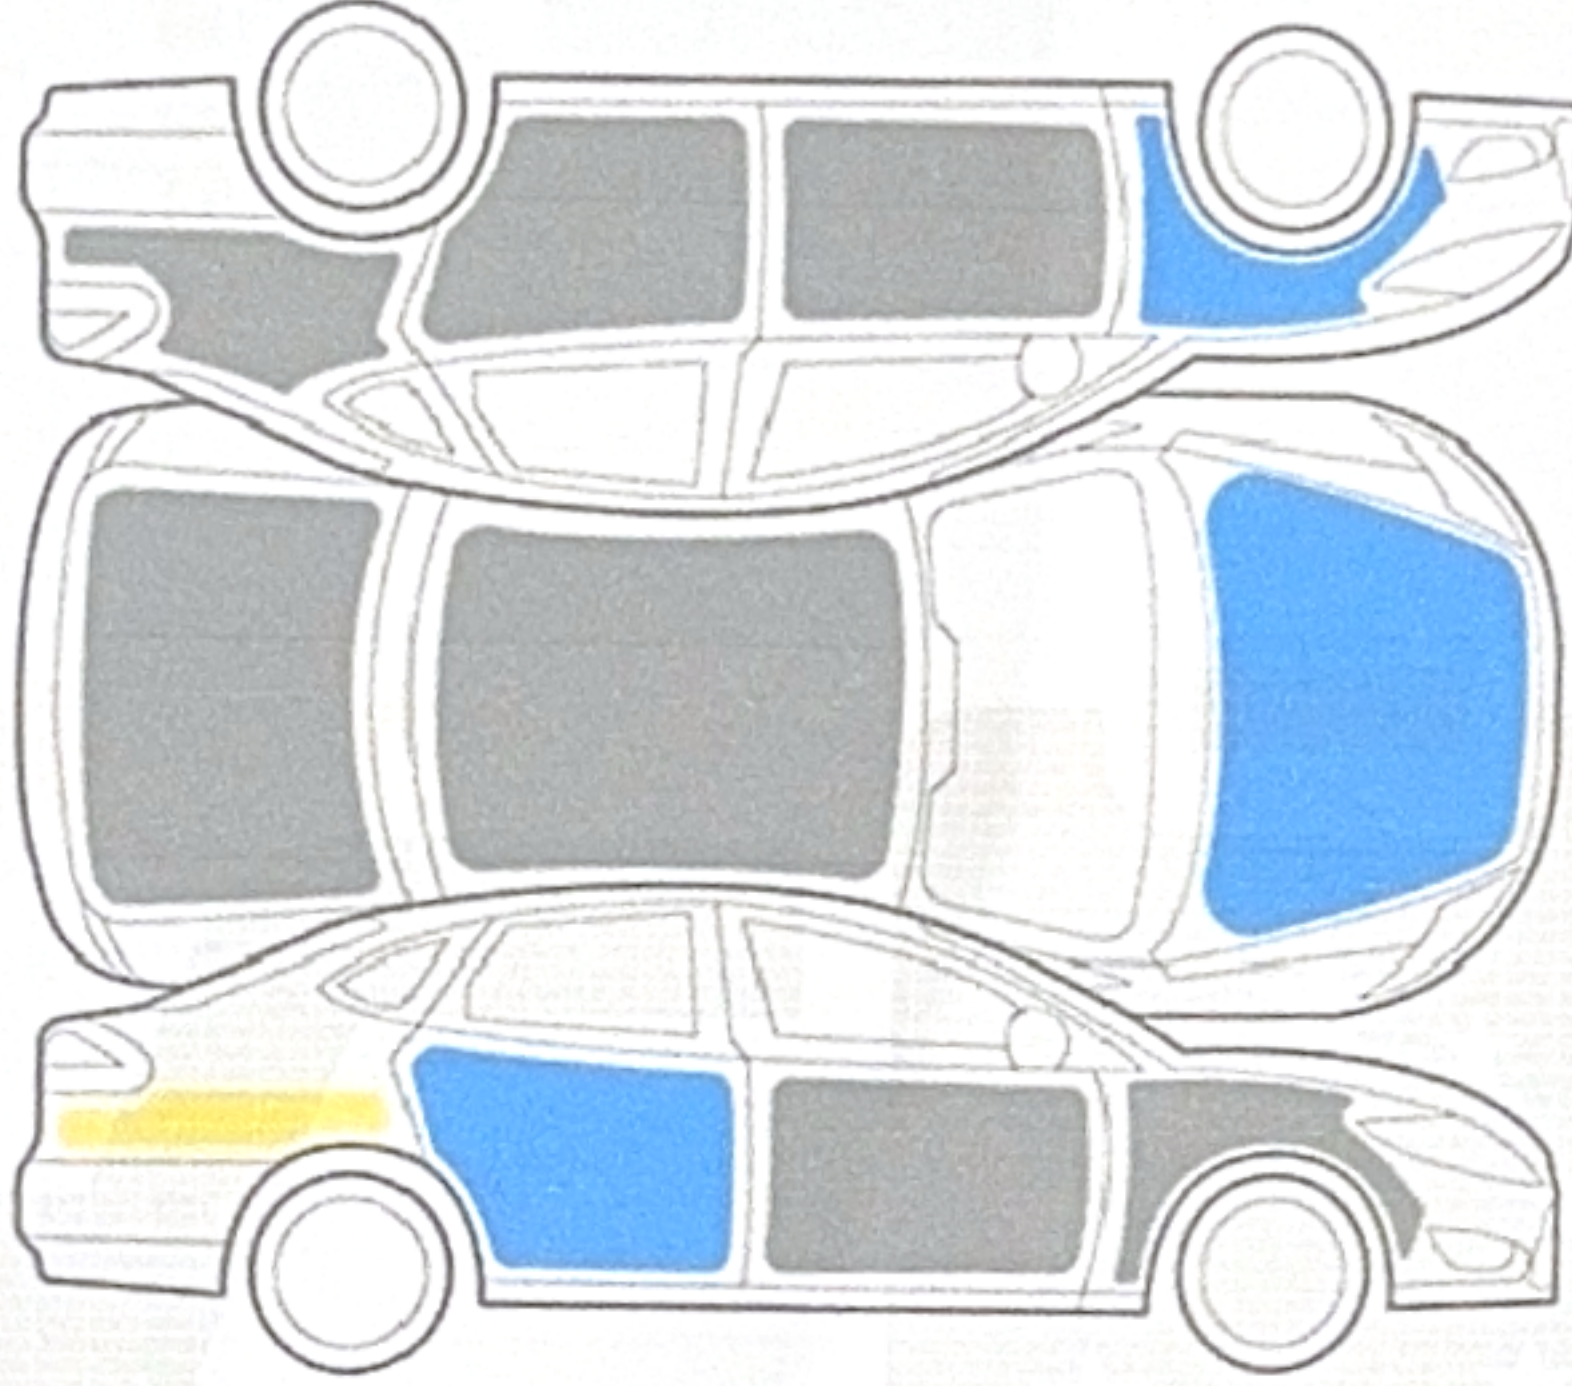
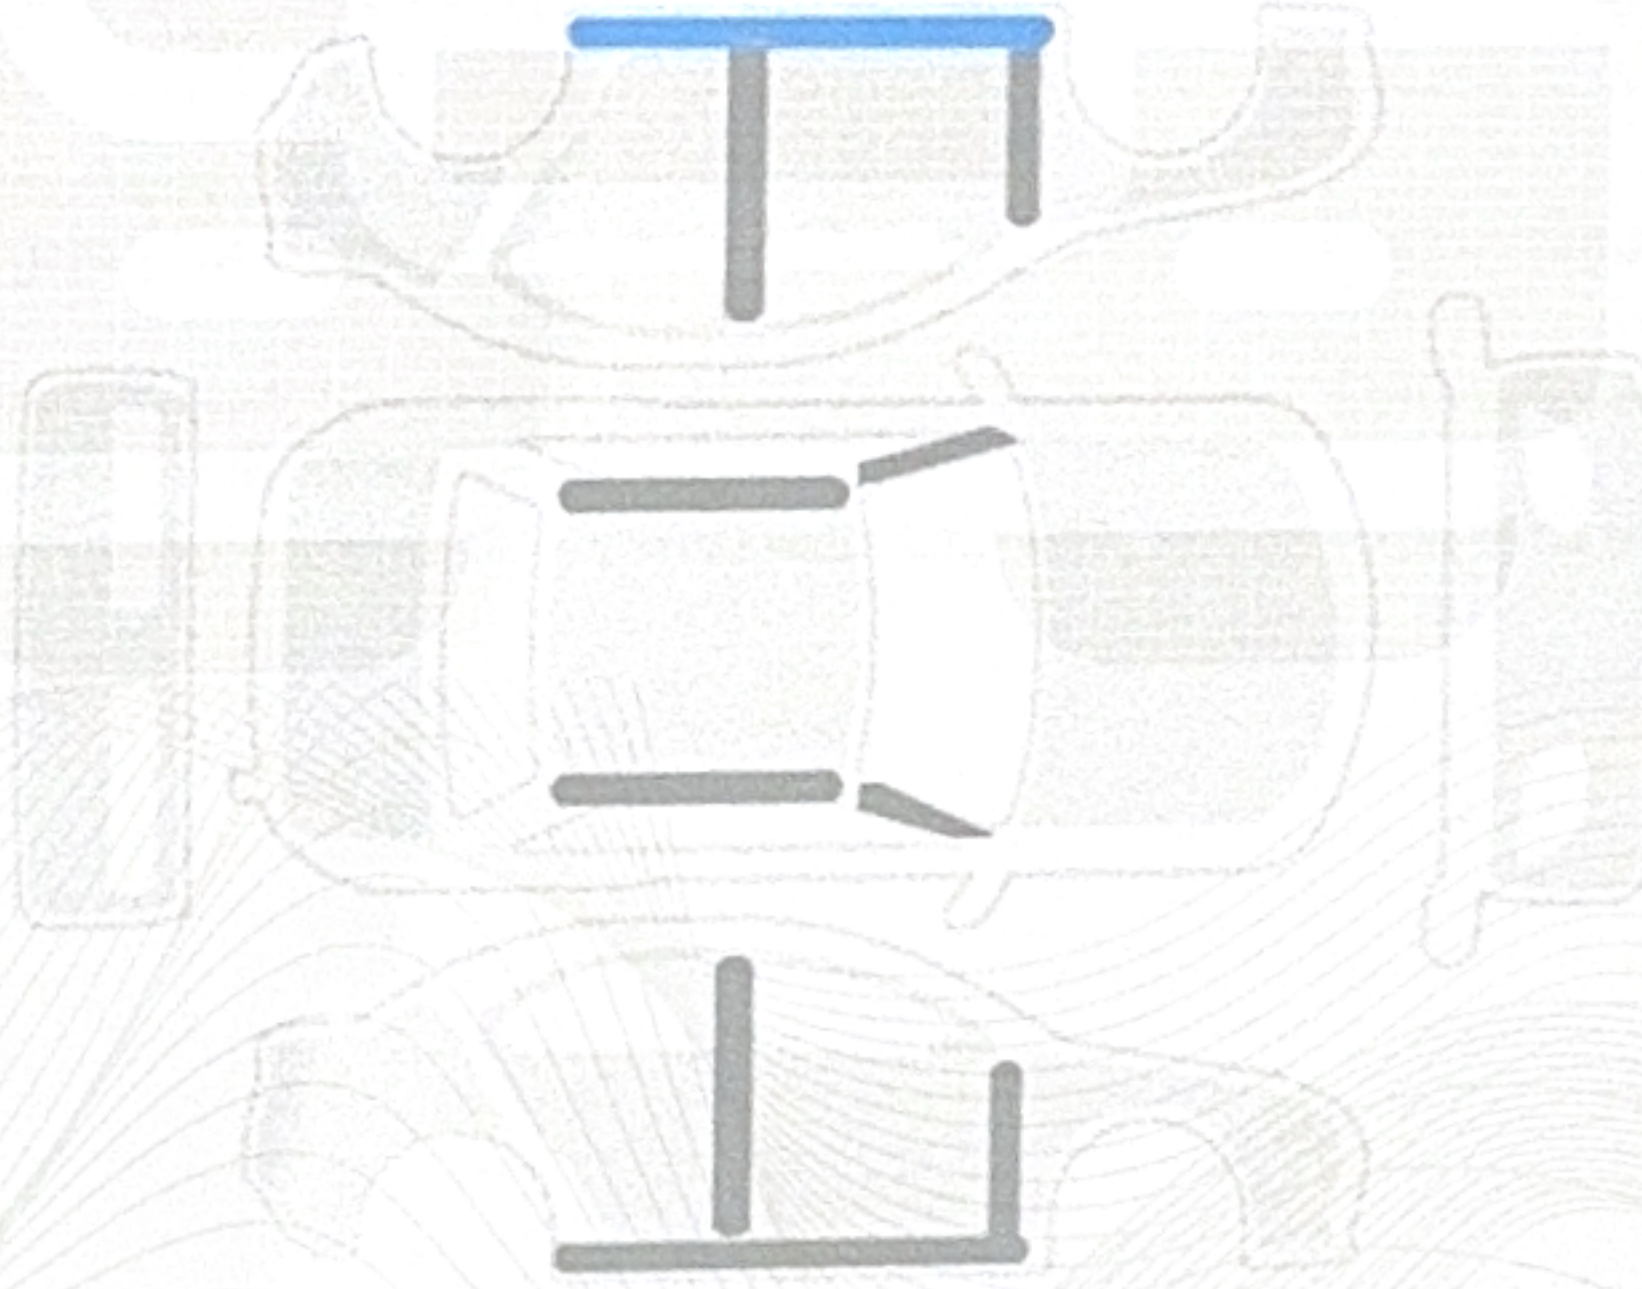
| Parça | Orj | Boy | Değ | Düz | Lkl | Not |
|---|---|---|---|---|---|---|
| Sağ Arka Kapi | | ✓ | | ✓ | | |
| Sağ Arka Çamurluk | | | | ✓ | ✓ | RAY ALTI BOYALI |
| Sol Ön Çamurluk | | ✓ | | ✓ | | |

ARAÇTA EZİK ÇİZİK VE DEFORME MEVCUT.\*  
PLASTİK AKSAMDA DEFORMASYON MEVCUT.\*  
BOYALI PARÇA ÇEVRESİ BOYA ARTIKLARI MEVCUT.\*

| Parça | Orj | Boy | Değ | Düz | Lkl | Not |
|---|---|---|---|---|---|---|
| Motor Kaputu | | ✓ | | ✓ | | |
| Sağ Marşpiyel | ✓ | | | | | EZİK VAR |
| Sol Marşpiyel | | ✓ | | ✓ | | |
