# Full Plus Ekspertiz

## 34NDH616

| Rengi | GRİ | Model | Tourneo Courier |

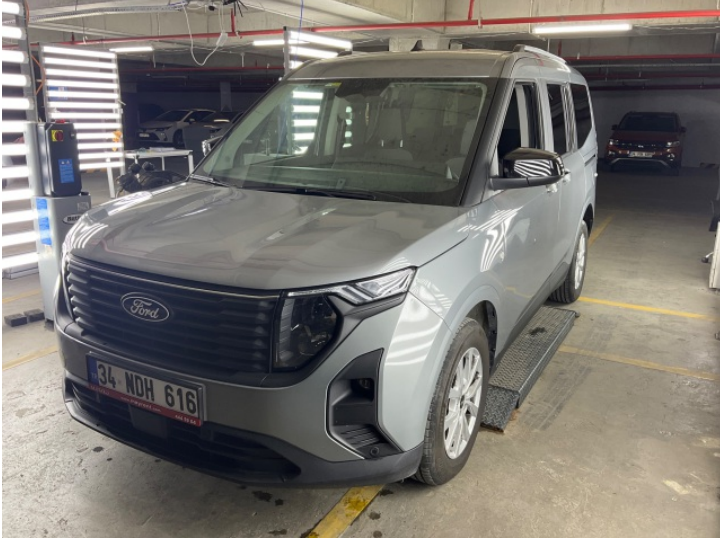
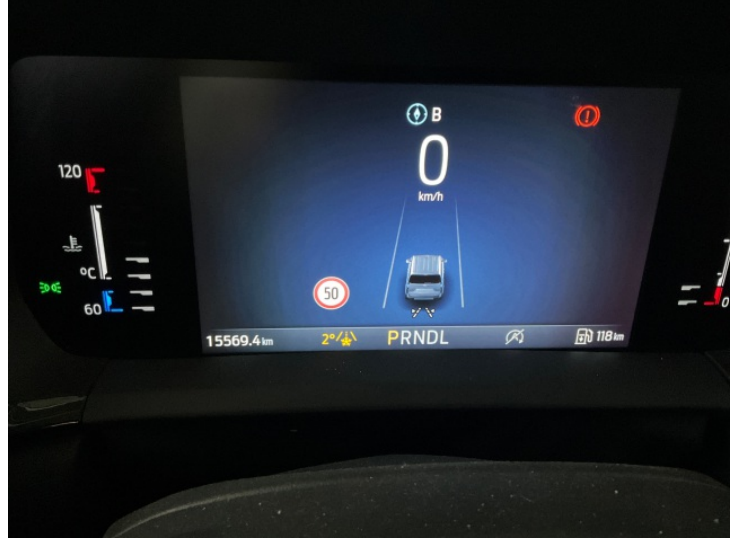
## Araç Resimleri

Çamurluk, sağ, Çamurluk, sağ  
> Çizik

Tampon, ön, Spoiler > Çizik

Kapı, sol ön, Kapı, sol ön >  
Ezik

Bagaj kapağı/kapısı, Bagaj  
kapısı > Ezik
