Rapor Tarihi: 17.09.2025 13:33 Bayi No: 3402 Sayfa: 1/11  
Rapor No: 34-02-1417228 Araç Giriş Tarihi: 17.09.2025 11:53 Araç Çıkış Tarihi: 17.09.2025 13:33  
Mersis No: 0309073518100001

# Full Plus Ekspertiz

## 34KDG107

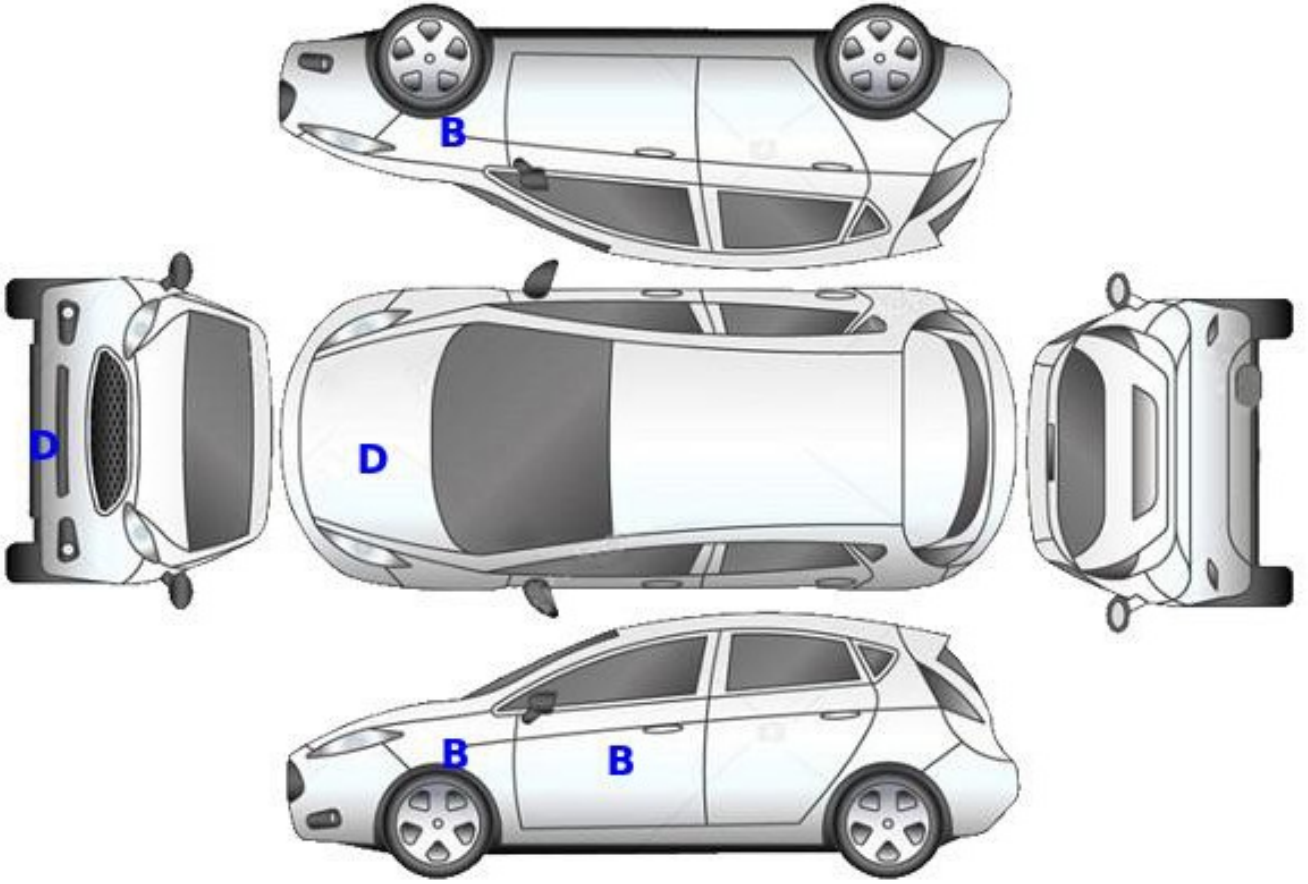
## Kaporta Kontrolü(Değişmiş Boyanmış kontrolü)

Ön cam direği, sol - Boyalı  
Ön cam direği, sağ - Boyalı  
Ön Panel - Değişmiş

Sağ ve sol ön Çamurluk civataları işlemlidir

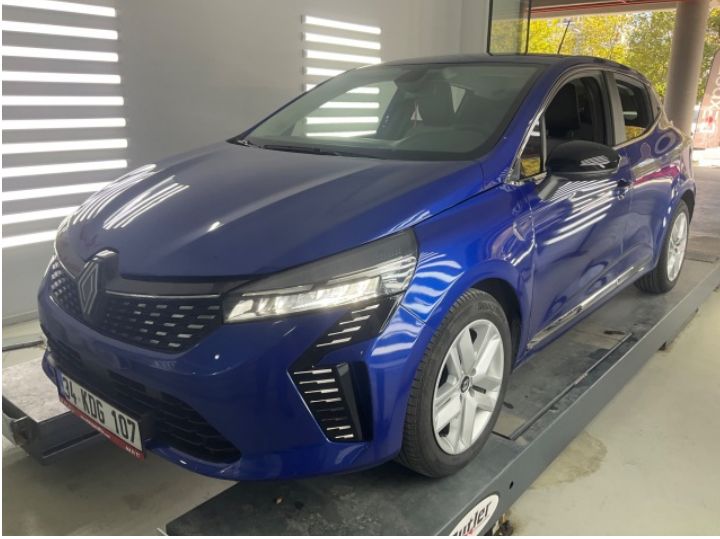
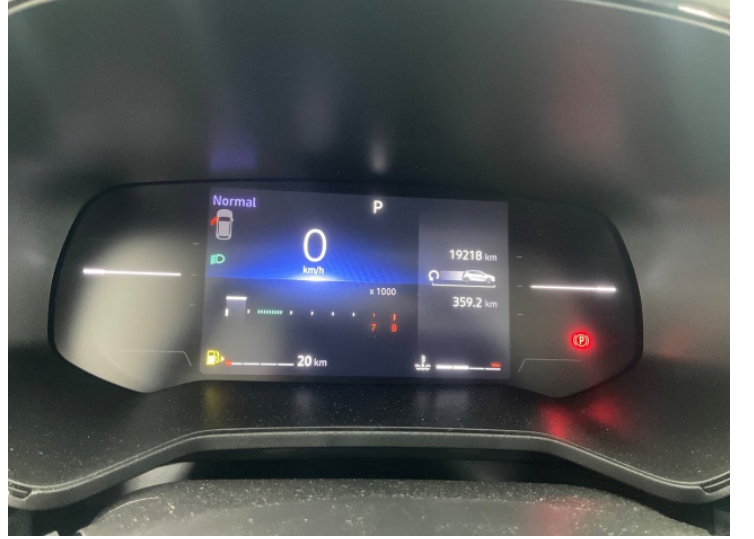
## Araç Resimleri

Çamurluk, sol arka, Çamurluk, sol arka > Çizik

Tampon, arka, Arka tampon > Çizik

Çamurluk, sağ arka, Çamurluk, sağ arka > Çizik

Kapı, sağ ön, Kapı, sağ ön > Çizik

Dikiz aynası, sağ, Dış dikiz aynası > Çizik

Motor kaputu, Motor kaputu > Çizik

Tampon, ön, Ön tampon > Çizik
