# Full Plus Ekspertiz

## 34GKR018

## Araç Bilgileri

| Rengi | BEYAZ | Model | Taliant |

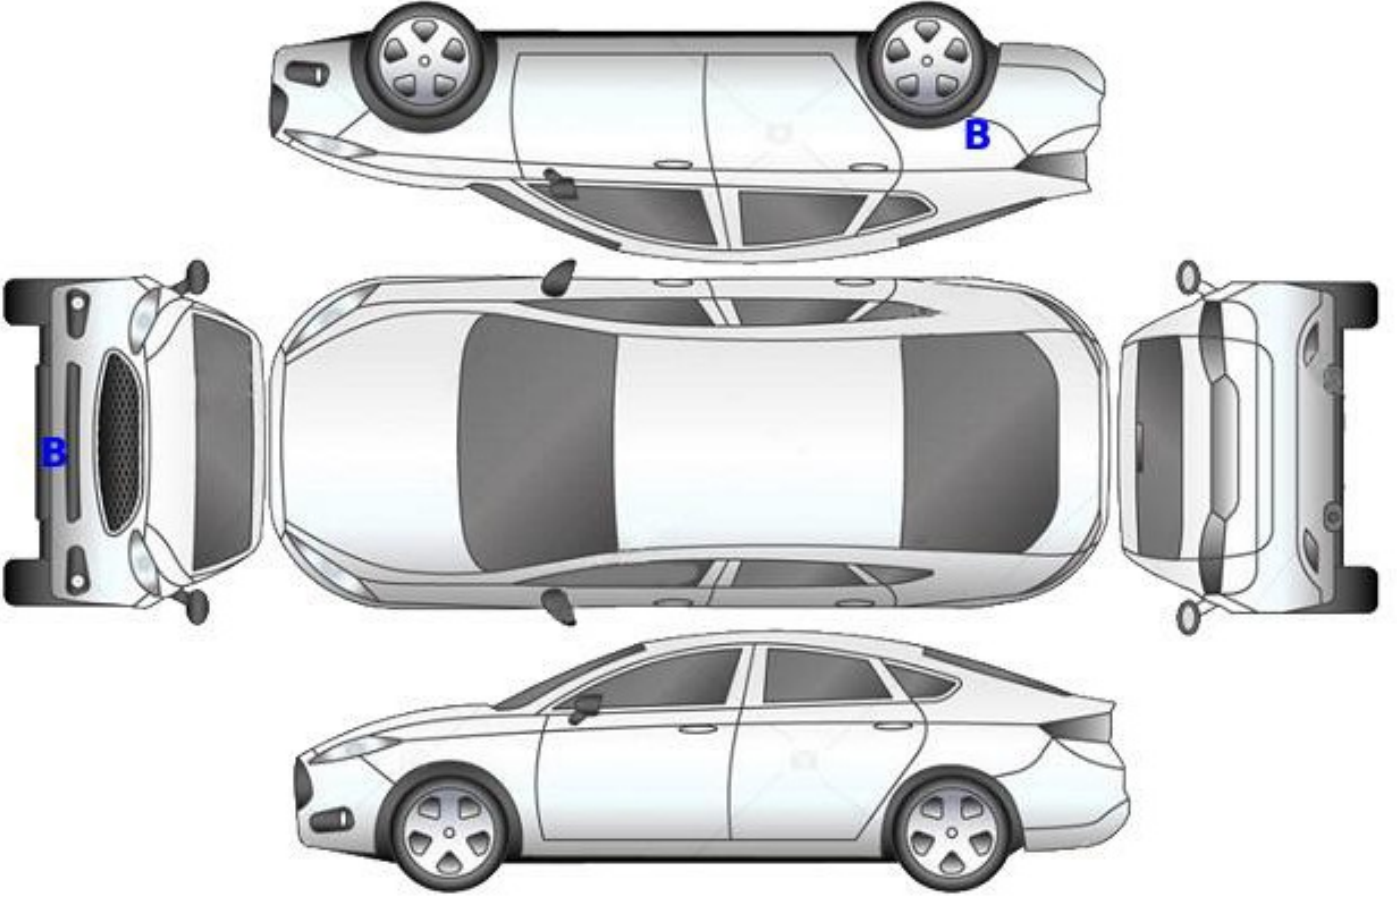
## Kaporta Kontrolü(Değişmiş Boyanmış kontrolü)

**B: Boyalı**

**B/2: Lokal Boyalı**

**D: Değişmiş**

Marşbiyel, sağ - Boyalı

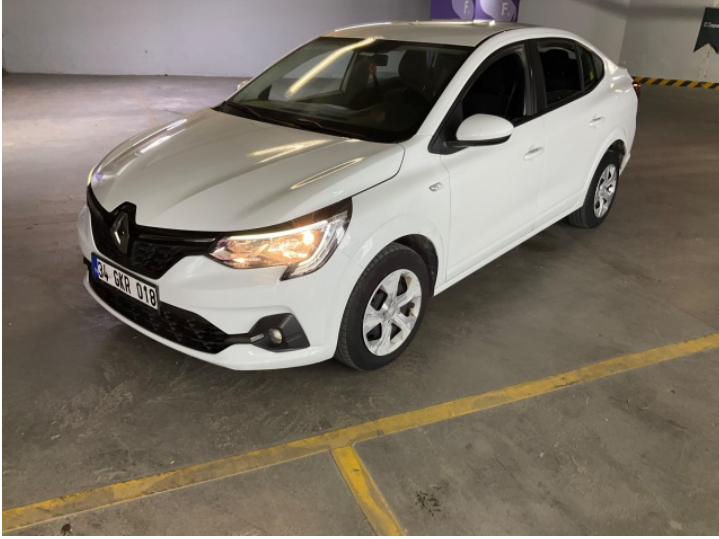
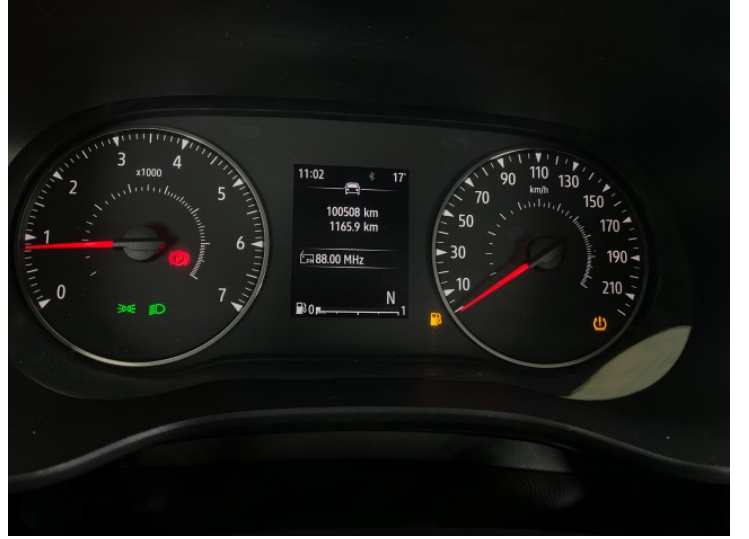
## Araç Resimleri

Kapı, sol arka, Kapı, sol arka > Çizik

Kapı, sol ön, Kapı, sol ön > Çizik

Tampon, arka, Arka tampon > Çizik

Kapı, sol arka, Kapı, sol arka > Ezik
