# Full Plus Ekspertiz

## 34KIF874

Araç: Opel/Vauxhall Corsa-F 1.2i 16V DIT

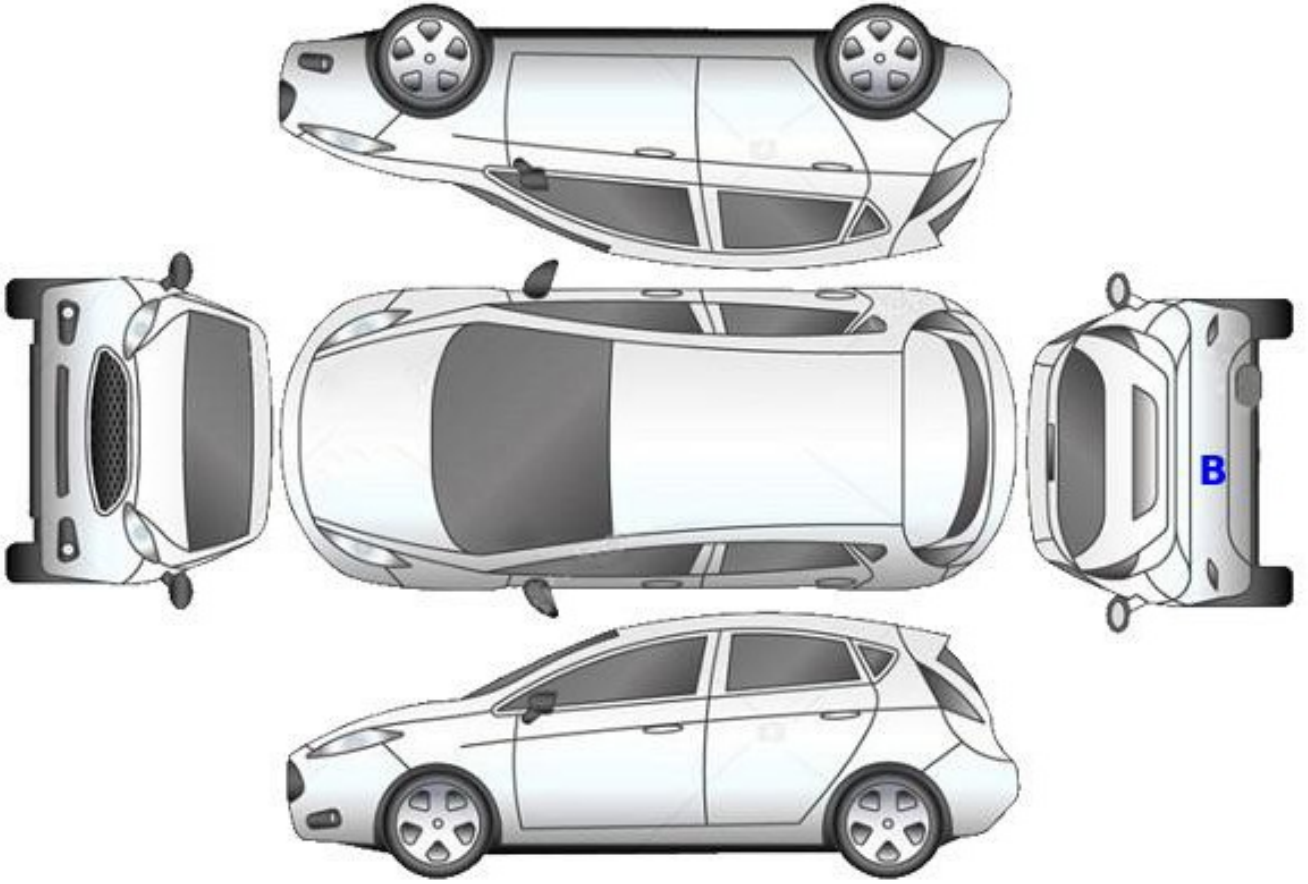
## Kaporta Kontrolü(Değişmiş Boyanmış kontrolü)

**B: Boyalı**

**B/2: Lokal Boyalı**

**D: Değişmiş**

Marşbiyel, sağ - Boyalı

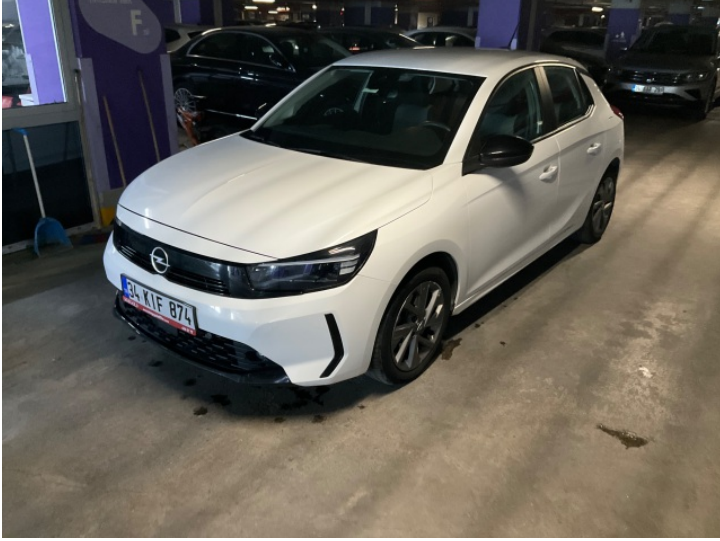
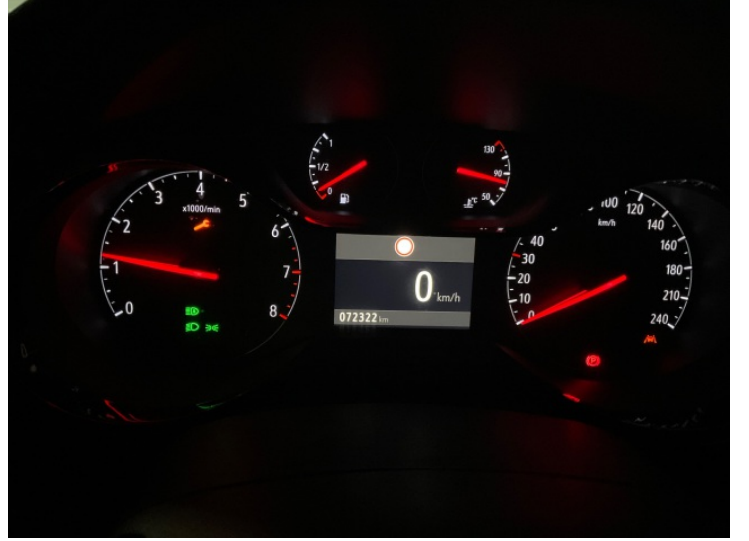
## Araç Resimleri

## Çizik

Motor kaputu, Motor kaputu > Çizik

Tampon, ön, Ön tampon > Çizik

Çamurluk, sağ, Çamurluk, sağ > Çizik

Tampon, arka, Arka tampon > Çizik

Bagaj kapağı/kapısı, Bagaj kapısı > Ezik
