# Full Plus Ekspertiz

## 34KHB283

## Araç Bilgileri

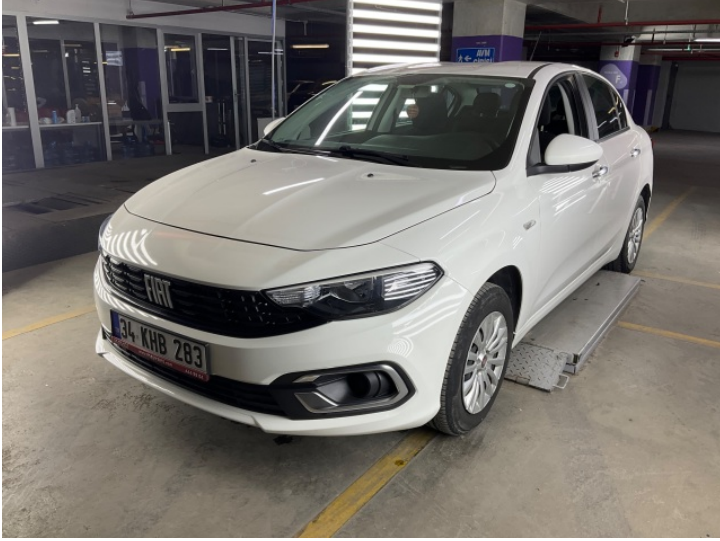
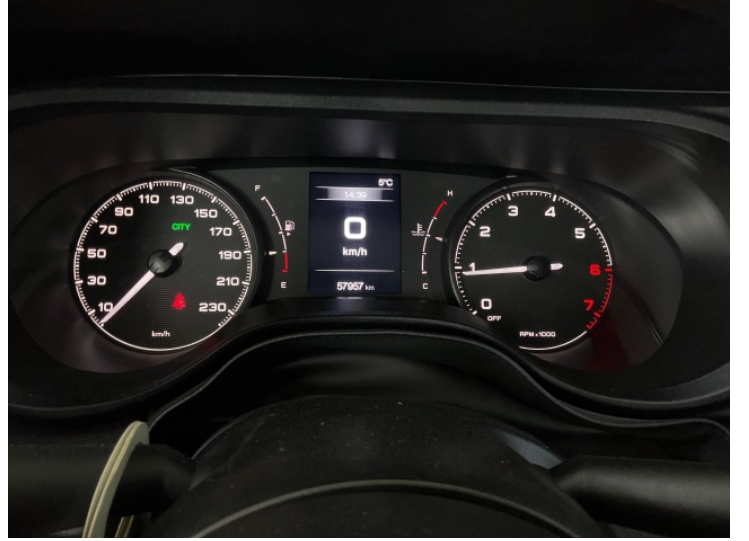
## Araç Resimleri

## Çizik

Tampon, arka, Arka tampon > Çizik

Çamurluk, sol, Çamurluk, sol > Çizik

Tampon, ön, Ön tampon > Çizik

Motor kaputu, Motor kaputu > Yakıcı Madde ile Zarar Görmüş

Tavan, Tavan > Yakıcı Madde ile Zarar Görmüş

Koltuklar, arka, Arka koltuk > Kirlenmiş
