# Full Plus Ekspertiz

## 34MEB395

| Plaka | 34MEB395 | Şanzıman Tipi | Otomatik |
| Marka | Volkswagen | Motor Hacmi | 999cc |

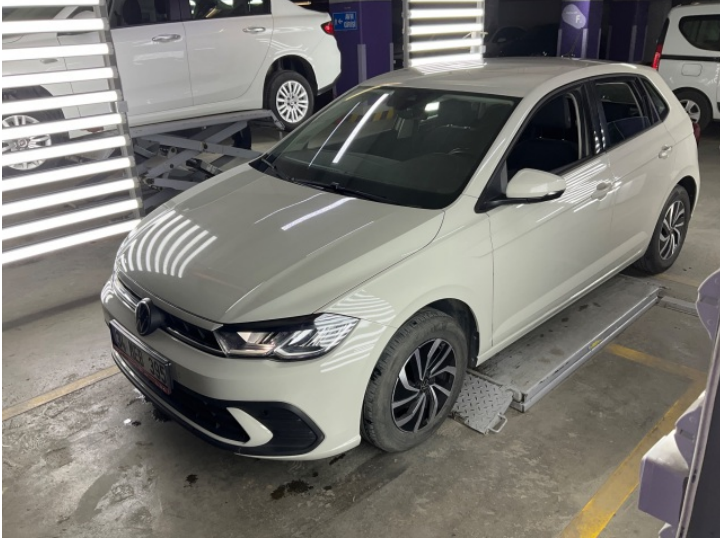
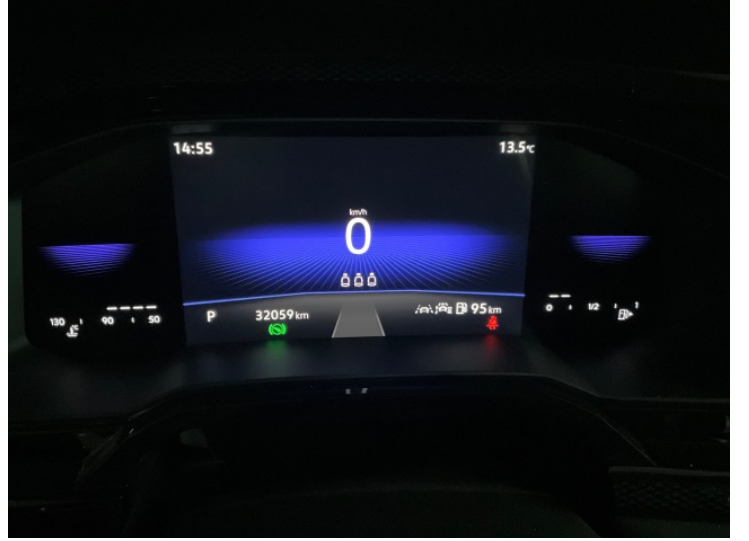
## Araç Resimleri

Tampon, ön, Ön tampon >  
Çizik

Kapı, sağ arka, Kapı, sağ arka  
> Çizik

Çamurluk, sağ arka, Çamurluk,  
sağ arka > Çizik

Tavan, Tavan > Ezik
