Bayi/Şube : TRINK SAT SATIN ALMA NOKTASI ÇUKURAMBAR

| Marka/Model: Fiat / Egea 1.3 MultiJet Urban Plus Manuel | Yıl: 2020 |
| Plaka: 06COB338 | KM: 116000 |

## ÖZEL KAPORTA EKSPERTİZİ

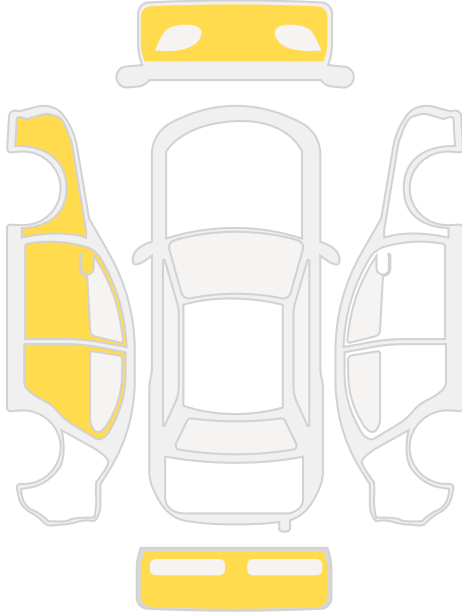
TAVAN: Orijinal  
KAPUT: Orijinal  
SOL ÖN ÇAMURLUK: Boyalı  
SOL ÖN KAPI: Boyalı  
SOL ARKA KAPI: Boyalı  
SOL ARKA ÇAMURLUK: Orijinal  
ARKA BAGAJ KAPAĞI: Orijinal  
SAĞ ARKA ÇAMURLUK: Orijinal  
SAĞ ARKA KAPI: Orijinal  
SAĞ ÖN KAPI: Orijinal  
SAĞ ÖN ÇAMURLUK: Orijinal  
ÖN TAMPON: Boyalı  
ARKA TAMPON: Boyalı  
ÖN CAM: Orijinal

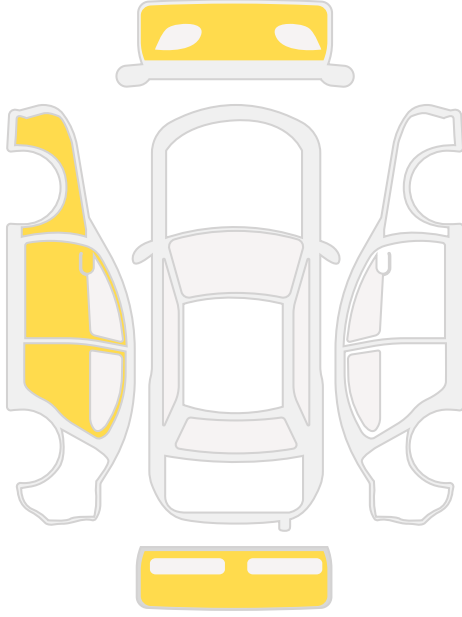
## KAPORTA / BOYA KONTROLLER

TAVAN: **Orijinal**  
 KAPUT: **Orijinal**  
 SOL ÖN ÇAMURLUK: **Boyalı**  
 SOL ÖN KAPI: **Boyalı**  
 SOL ARKA KAPI: **Boyalı**  
 SOL ARKA ÇAMURLUK: **Orijinal**  
 ARKA BAGAJ KAPAĞI: **Orijinal**  
 SAĞ ARKA ÇAMURLUK: **Orijinal**  
 SAĞ ARKA KAPI: **Orijinal**  
 SAĞ ÖN KAPI: **Orijinal**  
 SAĞ ÖN ÇAMURLUK: **Orijinal**  
 ÖN TAMPON: **Boyalı**  
 ARKA TAMPON: **Boyalı**  
 ÖN CAM: **Orijinal**
