Sayfa : 1 / 8  
EKSPERTİZ BİLGİLENDİRME SAYFASI

| Rapor Numarası | 4300988 | Tarih | 05.06.2026 |
| Marka | TOYOTA | Model | ZE1EE(EU,M) |

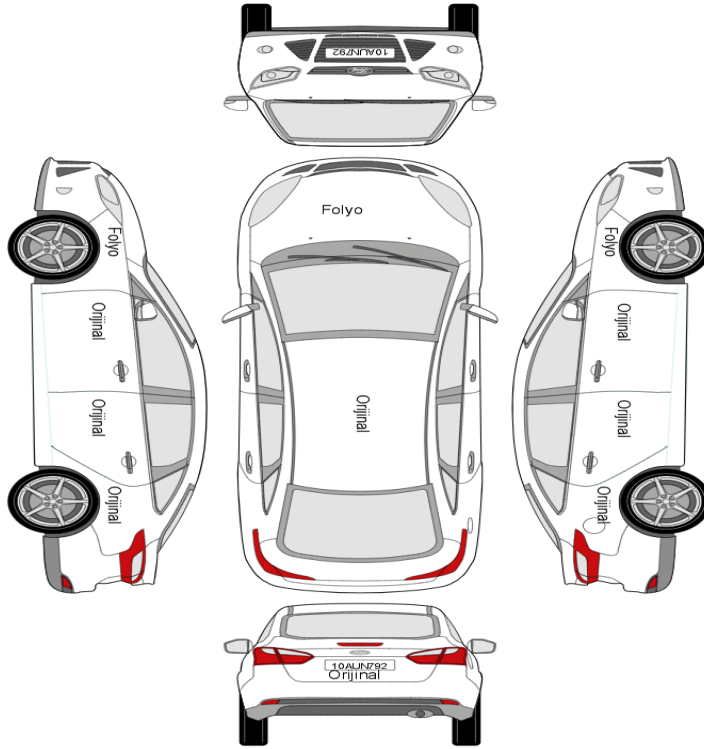
ARACIN MUHTELİF YERLERİNDE ÇİZİKLER GÖÇÜKLER,FIRÇA RÜTUŞLARI BOYADA DEFORMELER MEVCUT ALICIYA TEBLİĞ EDİLDİ.

PLASTİK AKSAMLARDA DEFORMELER MEVCUT.SOL ARKA ÇAMURLUKTA KURU ÇEKİÇ MEVCUT

SAĞ ÖN KAPIDA,SAĞ ARKA KAPIDA,SOL ÖN KAPIDA KURU ÇEKİÇ MEVCUT.

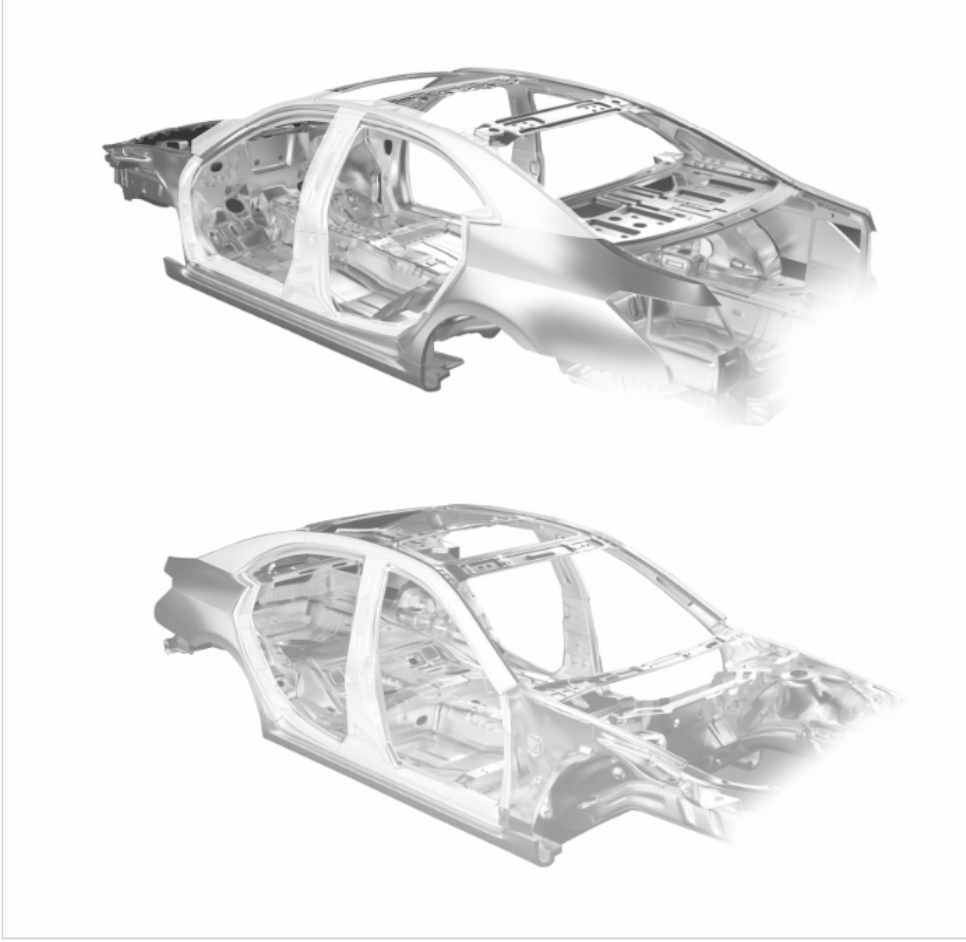
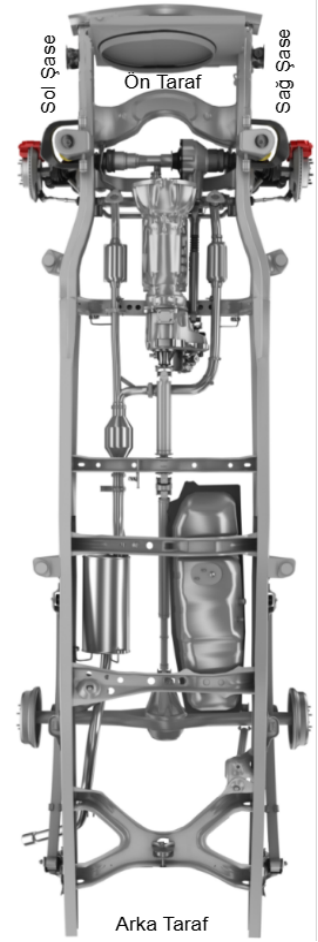
#### ARAÇ DİREK & ŞASİ KONTROLLERİ

#### DİREK KONTROL SONUÇLARI

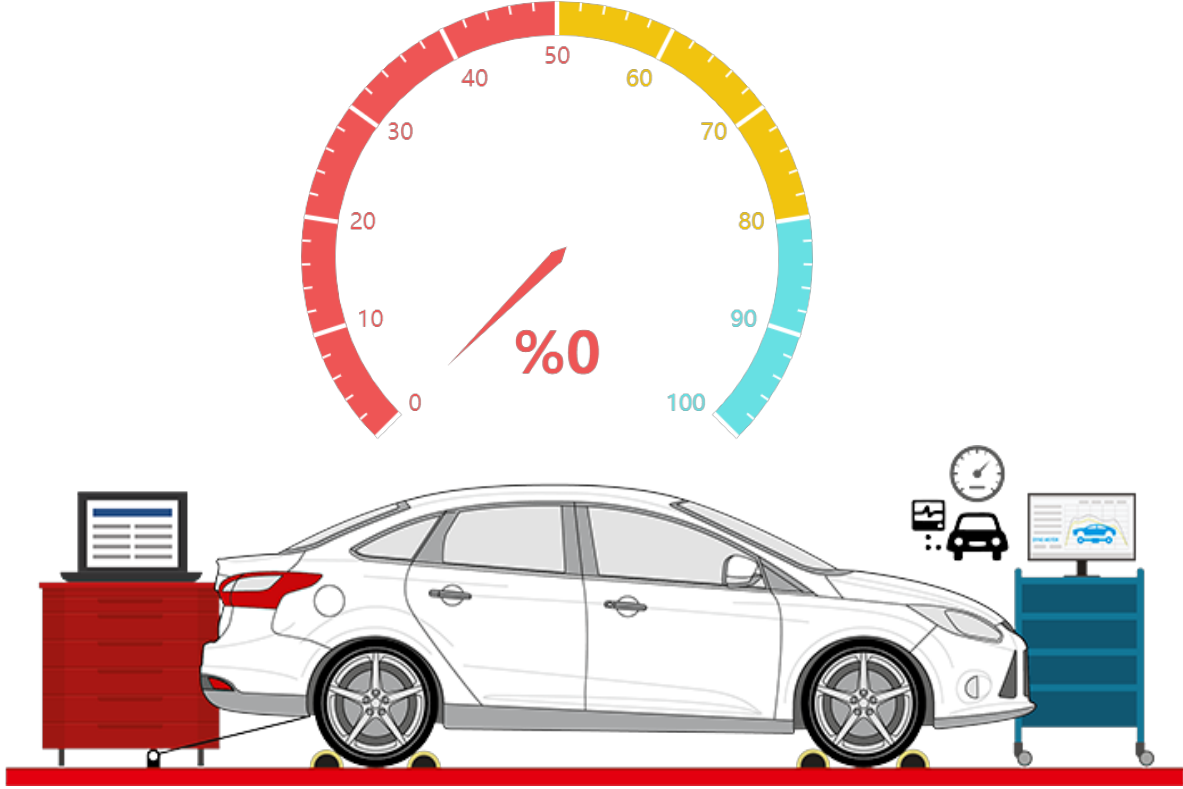
DYNO MOTOR PERFORMANS TEST SONUCU

ARAÇ OTOMATİK VİTES OLDUĞUNDAN DYNO MOTOR PERFORMANS TESTİ YAPILMAMIŞTIR YOL TESTİNE ÇIKILMIŞTIR ALICIYA TEBLİĞ EDİLDİ.
