ARAÇ EKSPERTİZ RAPORU  
Bağımsız Oto Ekspertiz Merkezi  
www.umranoto.com

| Plaka | 34YTS05 | Şase No | WVWZZZ6RZEY071839 |
| Marka Model | VOLKSWAGEN POLO | Araç KM | 165.101 |

KAPORTA & BOYA

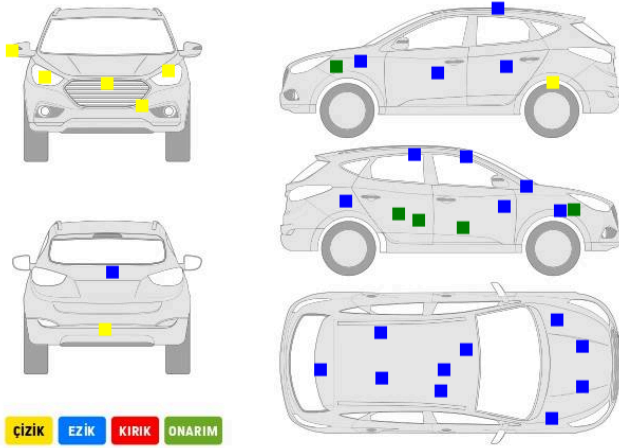
| PARÇA ADI | ORJ. | BOY. | DEĞ. | DÜZ. | AÇIKLAMA | PARÇA ADI | ORJ. | BOY. | DEĞ. | DÜZ. | AÇIKLAMA |
|---|---|---|---|---|---|---|---|---|---|---|---|
| Sağ Ön Çamurluk | ✓ | | | | st | Ön Panel | | | | ✓ | |
| Sağ Arka Kapi | ✓ | | | | st | Arka Panel | ✓ | | | | |
| Sol Arka Kapi | ✓ | | | | | Sağ Marşbiyel | | ✓ | | ✓ | |
| Sol Arka Çamurluk | | ✓ | | ✓ | kordon altı | Sol Marşbiyel | ✓ | | | | |

[KPR] Gözle görünen ezik, çizik ve dolu izleri var

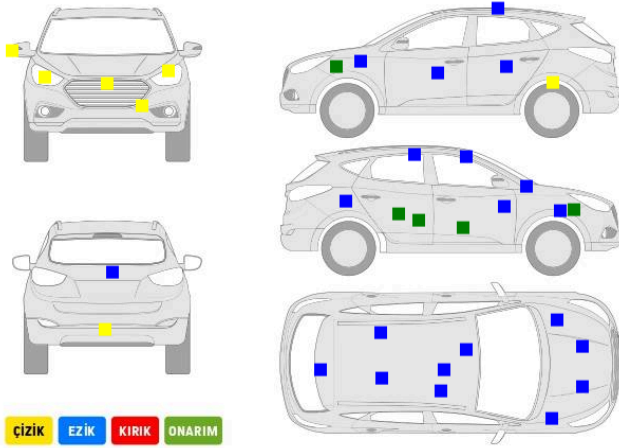
| PARÇA ADI | ORJ. | BOY. | DEĞ. | DÜZ. | AÇIKLAMA | PARÇA ADI | ORJ. | BOY. | DEĞ. | DÜZ. | AÇIKLAMA |
|---|---|---|---|---|---|---|---|---|---|---|---|
| Sağ Ön Çamurluk | ✓ | | | | st | Ön Panel | | | | ✓ | |
| Sağ Arka Kapı | ✓ | | | | st | Arka Panel | ✓ | | | | |
| Sol Arka Kapı | ✓ | | | | | Sağ Marşbiyel | | ✓ | | ✓ | |
| Sol Arka Çamurluk | | ✓ | | ✓ | kordon altı | Sol Marşbiyel | ✓ | | | | |

[KPR] Gözle görünen ezik, çizik ve dolu izleri var

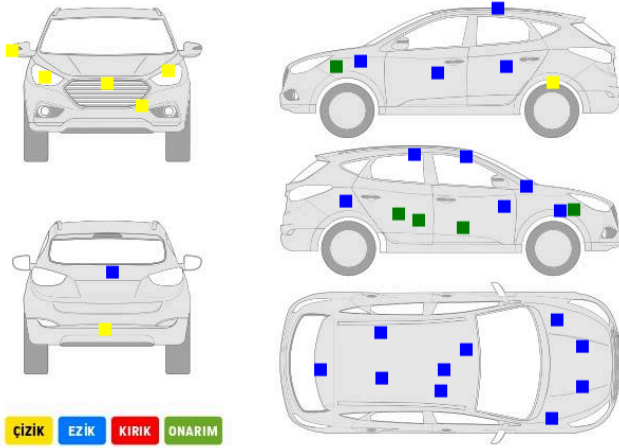
| PARÇA ADI | ORJ. | BOY. | DEĞ. | DÜZ. | AÇIKLAMA | PARÇA ADI | ORJ. | BOY. | DEĞ. | DÜZ. | AÇIKLAMA |
|---|---|---|---|---|---|---|---|---|---|---|---|
| Sağ Ön Çamurluk | ✓ | | | | st | Ön Panel | | | | ✓ | |
| Sağ Arka Kapı | ✓ | | | | st | Arka Panel | ✓ | | | | |
| Sol Arka Kapı | ✓ | | | | | Sağ Marşbiyel | | ✓ | | ✓ | |
| Sol Arka Çamurluk | | ✓ | | ✓ | kordon altı | Sol Marşbiyel | ✓ | | | | |

[KPR] Gözle görünen ezik, çizik ve dolu izleri var
