| Plaka | 34REZ56 | Şase No | VF15RFL0H48885600 |

KAPORTA & BOYA

| Bayi: | FYB OTO EKSPERTİZ HİZMETLERİ SAN TİC Kayışdağı | Marka/Model: | RENAULT (OYAK) CLIO | KM : | 129.787 |
| Belge No: | 2621517470723 | Model Yılı: | 2013 | Motor Hacmi: | 1.461 |

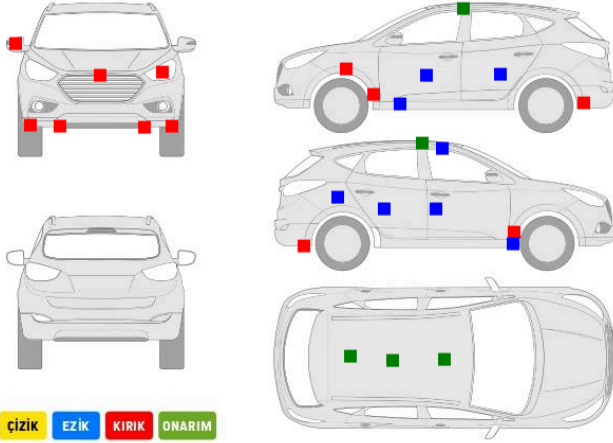
| PARÇA ADI | ORJ. | BOY. | DEĞ. | DÜZ. | AÇIKLAMA | PARÇA ADI | ORJ. | BOY. | DEĞ. | DÜZ. | AÇIKLAMA |
|---|---|---|---|---|---|---|---|---|---|---|---|
| Sağ Ön Çamurluk | ✓ | | | | plastik | Ön Panel | | | | | st plastik |
| Sağ Ön Kapı | ✓ | | | | | Motor Kaputu | | ✓ | | ✓ | st iç dış |
| Sağ Arka Kapı | | ✓ | | ✓ | ayar | Arka Panel | ✓ | | | | |
| Sağ Arka Çamurluk | | ✓ | | ✓ | | Bagaj Havuz Sacı | ✓ | | | | |
| Sol Ön Çamurluk | ✓ | | | | st plastik | Bagaj Kapağı | ✓ | | | | |
| Sol Ön Kapı | | ✓ | | ✓ | st üst kısım lokal iç dış | Tavan | ✓ | | | | |
| Sol Arka Kapı | ✓ | | | | | Sağ Marşbiyel | | ✓ | | ✓ | |
| Sol Arka Çamurluk | | ✓ | | ✓ | | Sol Marşbiyel | | ✓ | ✓ | | ön kısım |

| [KPR] Gözle görülen ezikler ve çizikler var | |
| [KPR] ön tampon iç bakalitleri kırık | |

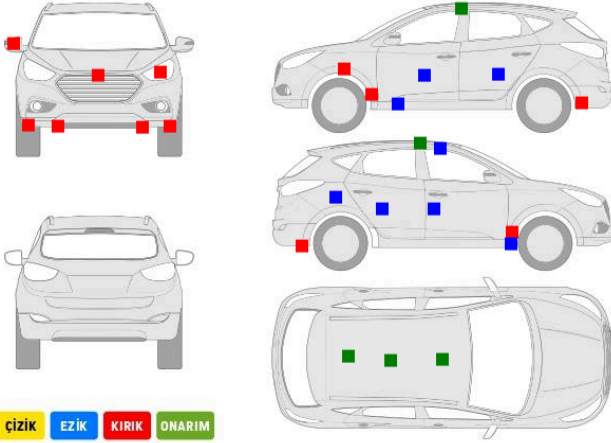
| PARÇA ADI | ORJ. | BOY. | DEĞ. | DÜZ. | AÇIKLAMA | PARÇA ADI | ORJ. | BOY. | DEĞ. | DÜZ. | AÇIKLAMA |
|---|---|---|---|---|---|---|---|---|---|---|---|
| Sağ Ön Çamurluk | ✓ | | | | plastik | Ön Panel | | | | | st plastik |
| Sağ Ön Kapı | ✓ | | | | | Motor Kaputu | | ✓ | | ✓ | st iç dış |
| Sağ Arka Kapı | | ✓ | | ✓ | ayar | Arka Panel | ✓ | | | | |
| Sağ Arka Çamurluk | | ✓ | | ✓ | | Bagaj Havuz Sacı | ✓ | | | | |
| Sol Ön Çamurluk | ✓ | | | | st plastik | Bagaj Kapağı | ✓ | | | | |
| Sol Ön Kapı | | ✓ | | ✓ | st üst kısım lokal iç dış | Tavan | ✓ | | | | |
| Sol Arka Kapı | ✓ | | | | | Sağ Marşbiyel | | ✓ | | ✓ | |
| Sol Arka Çamurluk | | ✓ | | ✓ | | Sol Marşbiyel | | ✓ | ✓ | | ön kısım |

| [KPR] Gözle görülen ezikler ve çizikler var | |
| [KPR] ön tampon iç bakalitleri kırık | |

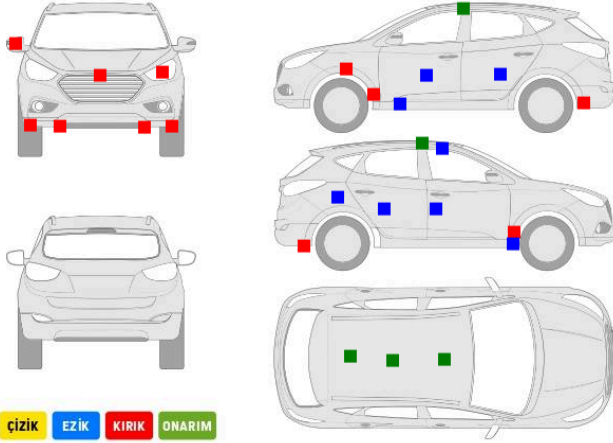
| PARÇA ADI | ORJ. | BOY. | DEĞ. | DÜZ. | AÇIKLAMA | PARÇA ADI | ORJ. | BOY. | DEĞ. | DÜZ. | AÇIKLAMA |
|---|---|---|---|---|---|---|---|---|---|---|---|
| Sağ Ön Çamurluk | ✓ | | | | plastik | Ön Panel | | | | | st plastik |
| Sağ Ön Kapı | ✓ | | | | | Motor Kaputu | | ✓ | | ✓ | st iç dış |
| Sağ Arka Kapı | | ✓ | | ✓ | ayar | Arka Panel | ✓ | | | | |
| Sağ Arka Çamurluk | | ✓ | | ✓ | | Bagaj Havuz Sacı | ✓ | | | | |
| Sol Ön Çamurluk | ✓ | | | | st plastik | Bagaj Kapağı | ✓ | | | | |
| Sol Ön Kapı | | ✓ | | ✓ | st üst kısım lokal iç dış | Tavan | ✓ | | | | |
| Sol Arka Kapı | ✓ | | | | | Sağ Marşbiyel | | ✓ | | ✓ | |
| Sol Arka Çamurluk | | ✓ | | ✓ | | Sol Marşbiyel | | ✓ | ✓ | | ön kısım |

| [KPR] Gözle görülen ezikler ve çizikler var | |
| [KPR] ön tampon iç bakaletleri kırık | |
