## ARAÇ TESLİM FORMU

| Marka | BMW X1 sDrive18i | | |
| Model Yılı | 2016 | Plaka | 06ECY64 |

**KAPORTA BOYA KONTROLLERİ**

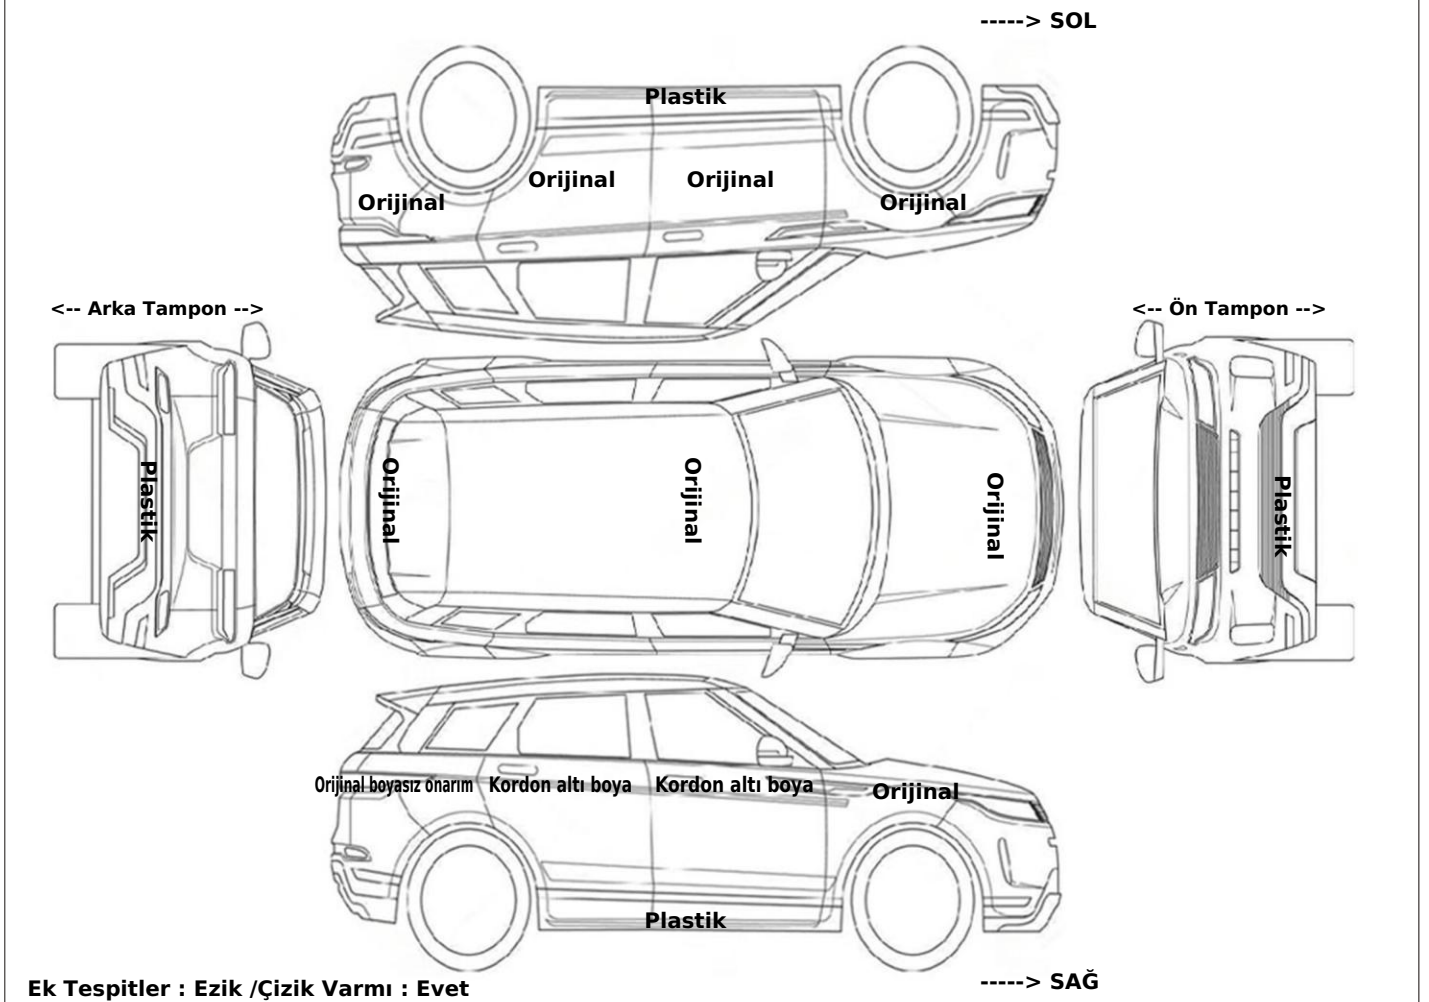
Ek Tespitler : Ezik /Çizik Varmı : Evet

- ARAÇ ETRAFINDA MUHTELİF YERLERDE EZİK VE GÖÇÜKLER MEVCUT  
KAPUTTA BOYA DESENİNDE BOZULMA MEVCUT
