| Marka / Model | Renault / Clio | Belge No | V20260618133917828 |
| Plaka | 34KGF569 | TSE-HYB NO | 16HYB3485 |

### Galeri Paket - Alınan Hizmetler

## Kaporta Boya Raporu

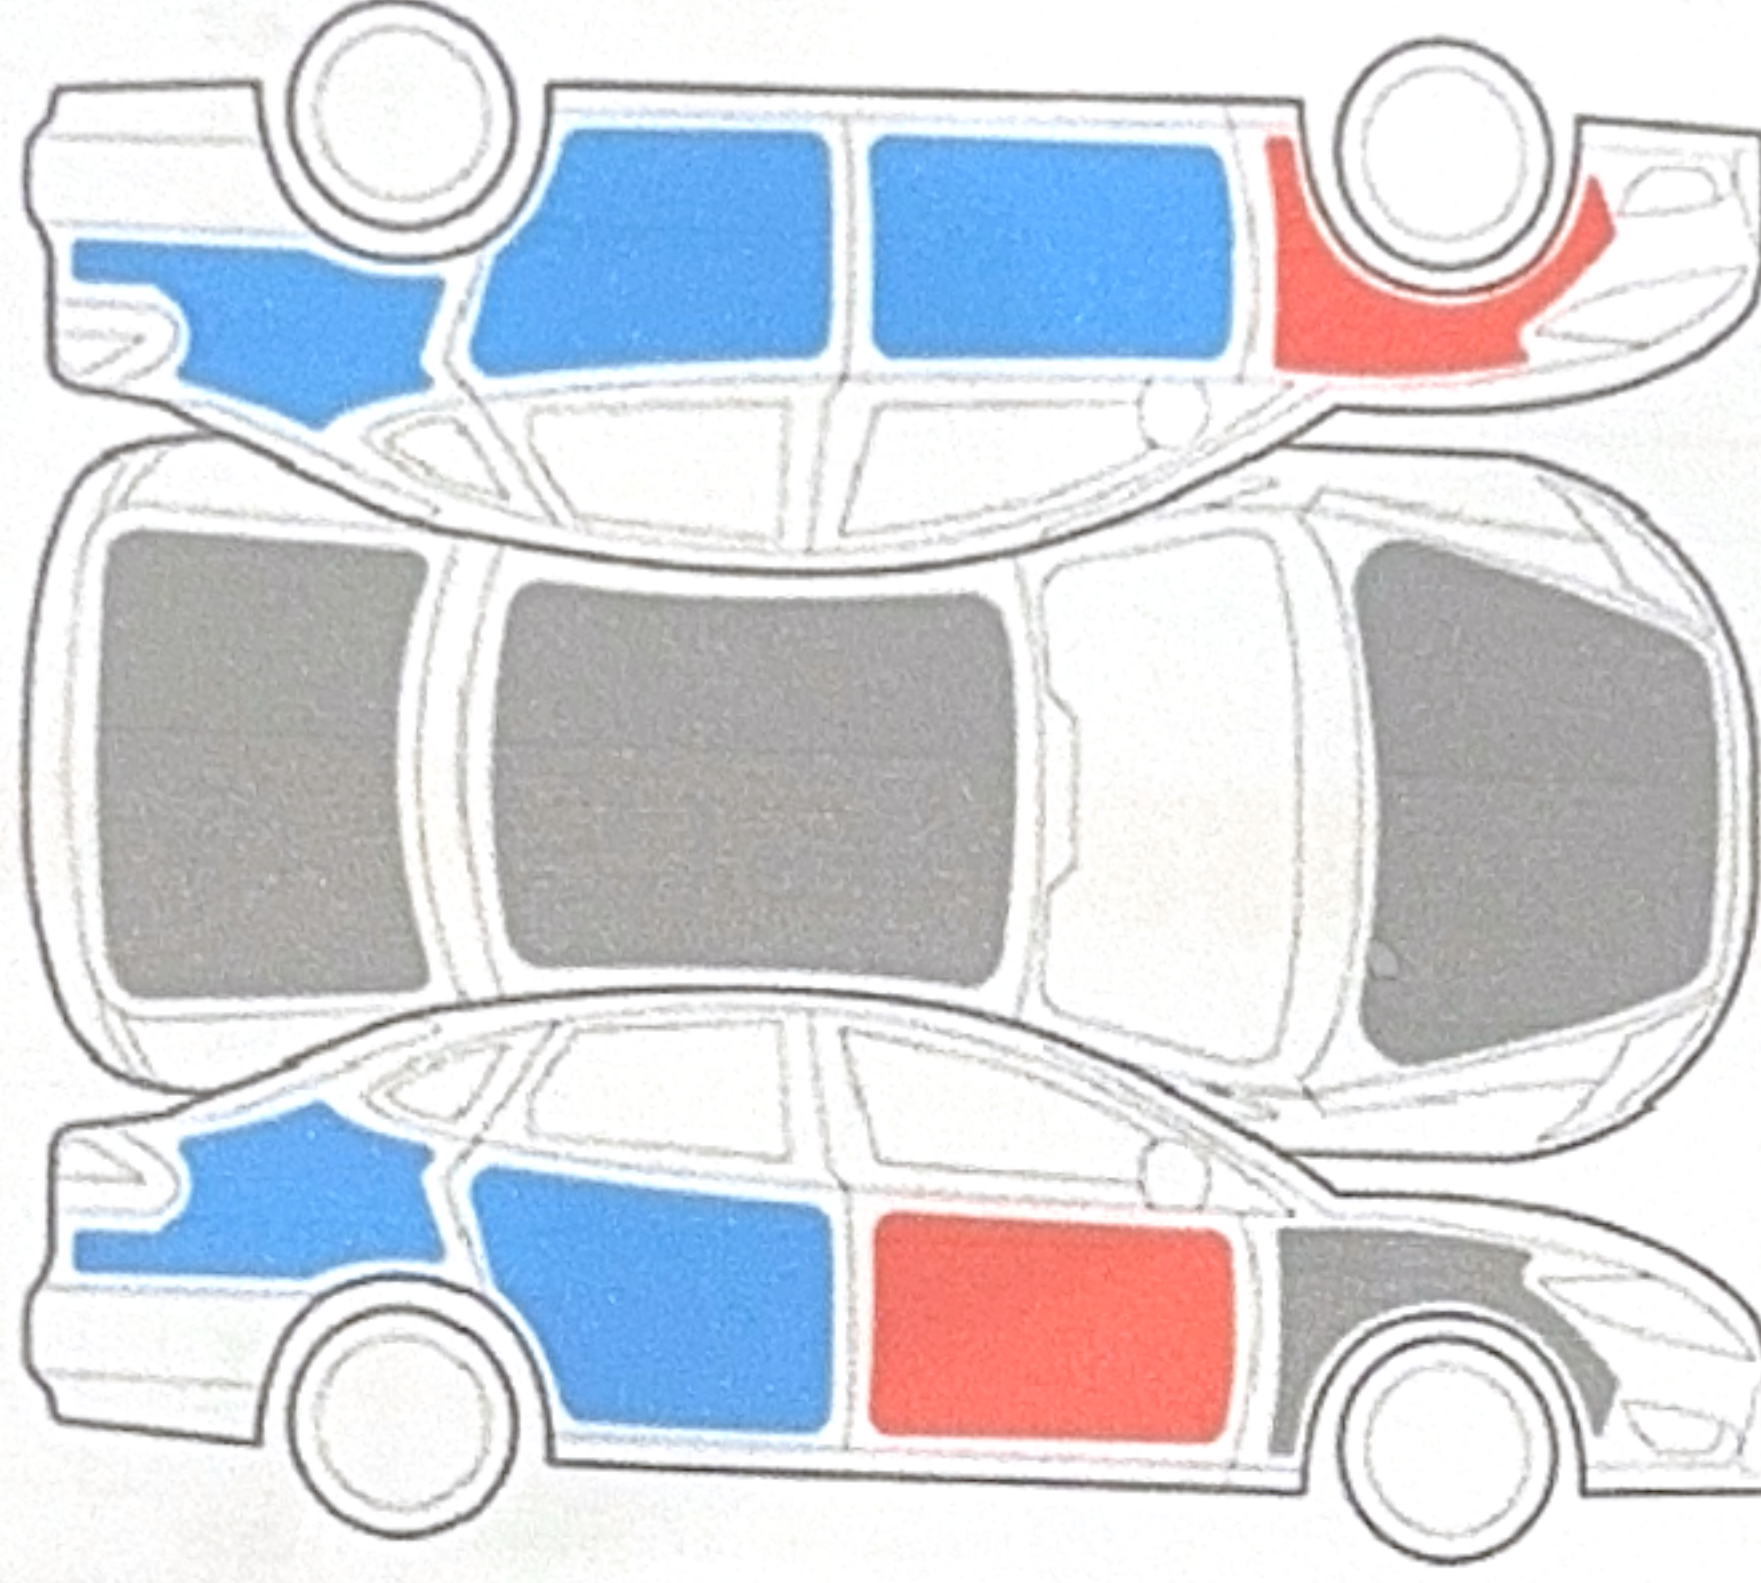
| Parça | Orj | Boy | Değ | Düz | Lkl | Not |
|---|---|---|---|---|---|---|
| Sağ Ön Kapı | | ✓ | ✓ | | | |
| Sağ Arka Kapı | | ✓ | | ✓ | | ST. İÇ DIŞ BOYALI |
| Sağ Arka Çamurluk | | ✓ | | ✓ | | İÇ DIŞ BOYALI |
| Sol Ön Çamurluk | | ✓ | ✓ | | | |
| Sol Ön Kapı | | ✓ | | ✓ | | ST. İÇ DIŞ BOYALI |
| Sol Arka Kapı | | ✓ | | ✓ | | ST. İÇ DIŞ BOYALI |
| Sol Arka Çamurluk | | ✓ | | ✓ | | İÇ DIŞ BOYALI |

| Parça | Orj | Boy | Değ | Düz | Lkl | Not |
|---|---|---|---|---|---|---|
| Sağ Marşpiyel | | ✓ | | ✓ | | İÇ DIŞ BOYALI |
| Sol Marşpiyel | | ✓ | | ✓ | | İÇ DIŞ BOYALI |

| Parça | Orj | Boy | Değ | Düz | Lkl | Not |
|---|---|---|---|---|---|---|
| Sağ Ön Direk | | | | | ✓ | ALT KISIMDA GEÇİŞ VAR |
| Sağ Orta Direk | | | | ✓ | ✓ | ALT KISIM BOYALI |
| Sağ Tavan Yan Direği | | | | | ✓ | ARKA KISIMDA GEÇİŞ VAR |
| Sol Ön Direk | | | | | ✓ | ÜST KISIMDA GEÇİŞ VAR |
| Sol Orta Direk | | | | ✓ | ✓ | ALT KISIM BOYALI |
| Sol Tavan Yan Direği | | | | | ✓ | ARKA KISIMDA GEÇİŞ VAR |

ARAÇTA EZİK ÇİZİK VE DEFORME MEVCUT.\*  
PLASTİK AKSAMDA DEFORMASYON MEVCUT.\*  
BOYALI PARÇA ÇEVRESİ BOYA ARTIKLARI MEVCUT.\*

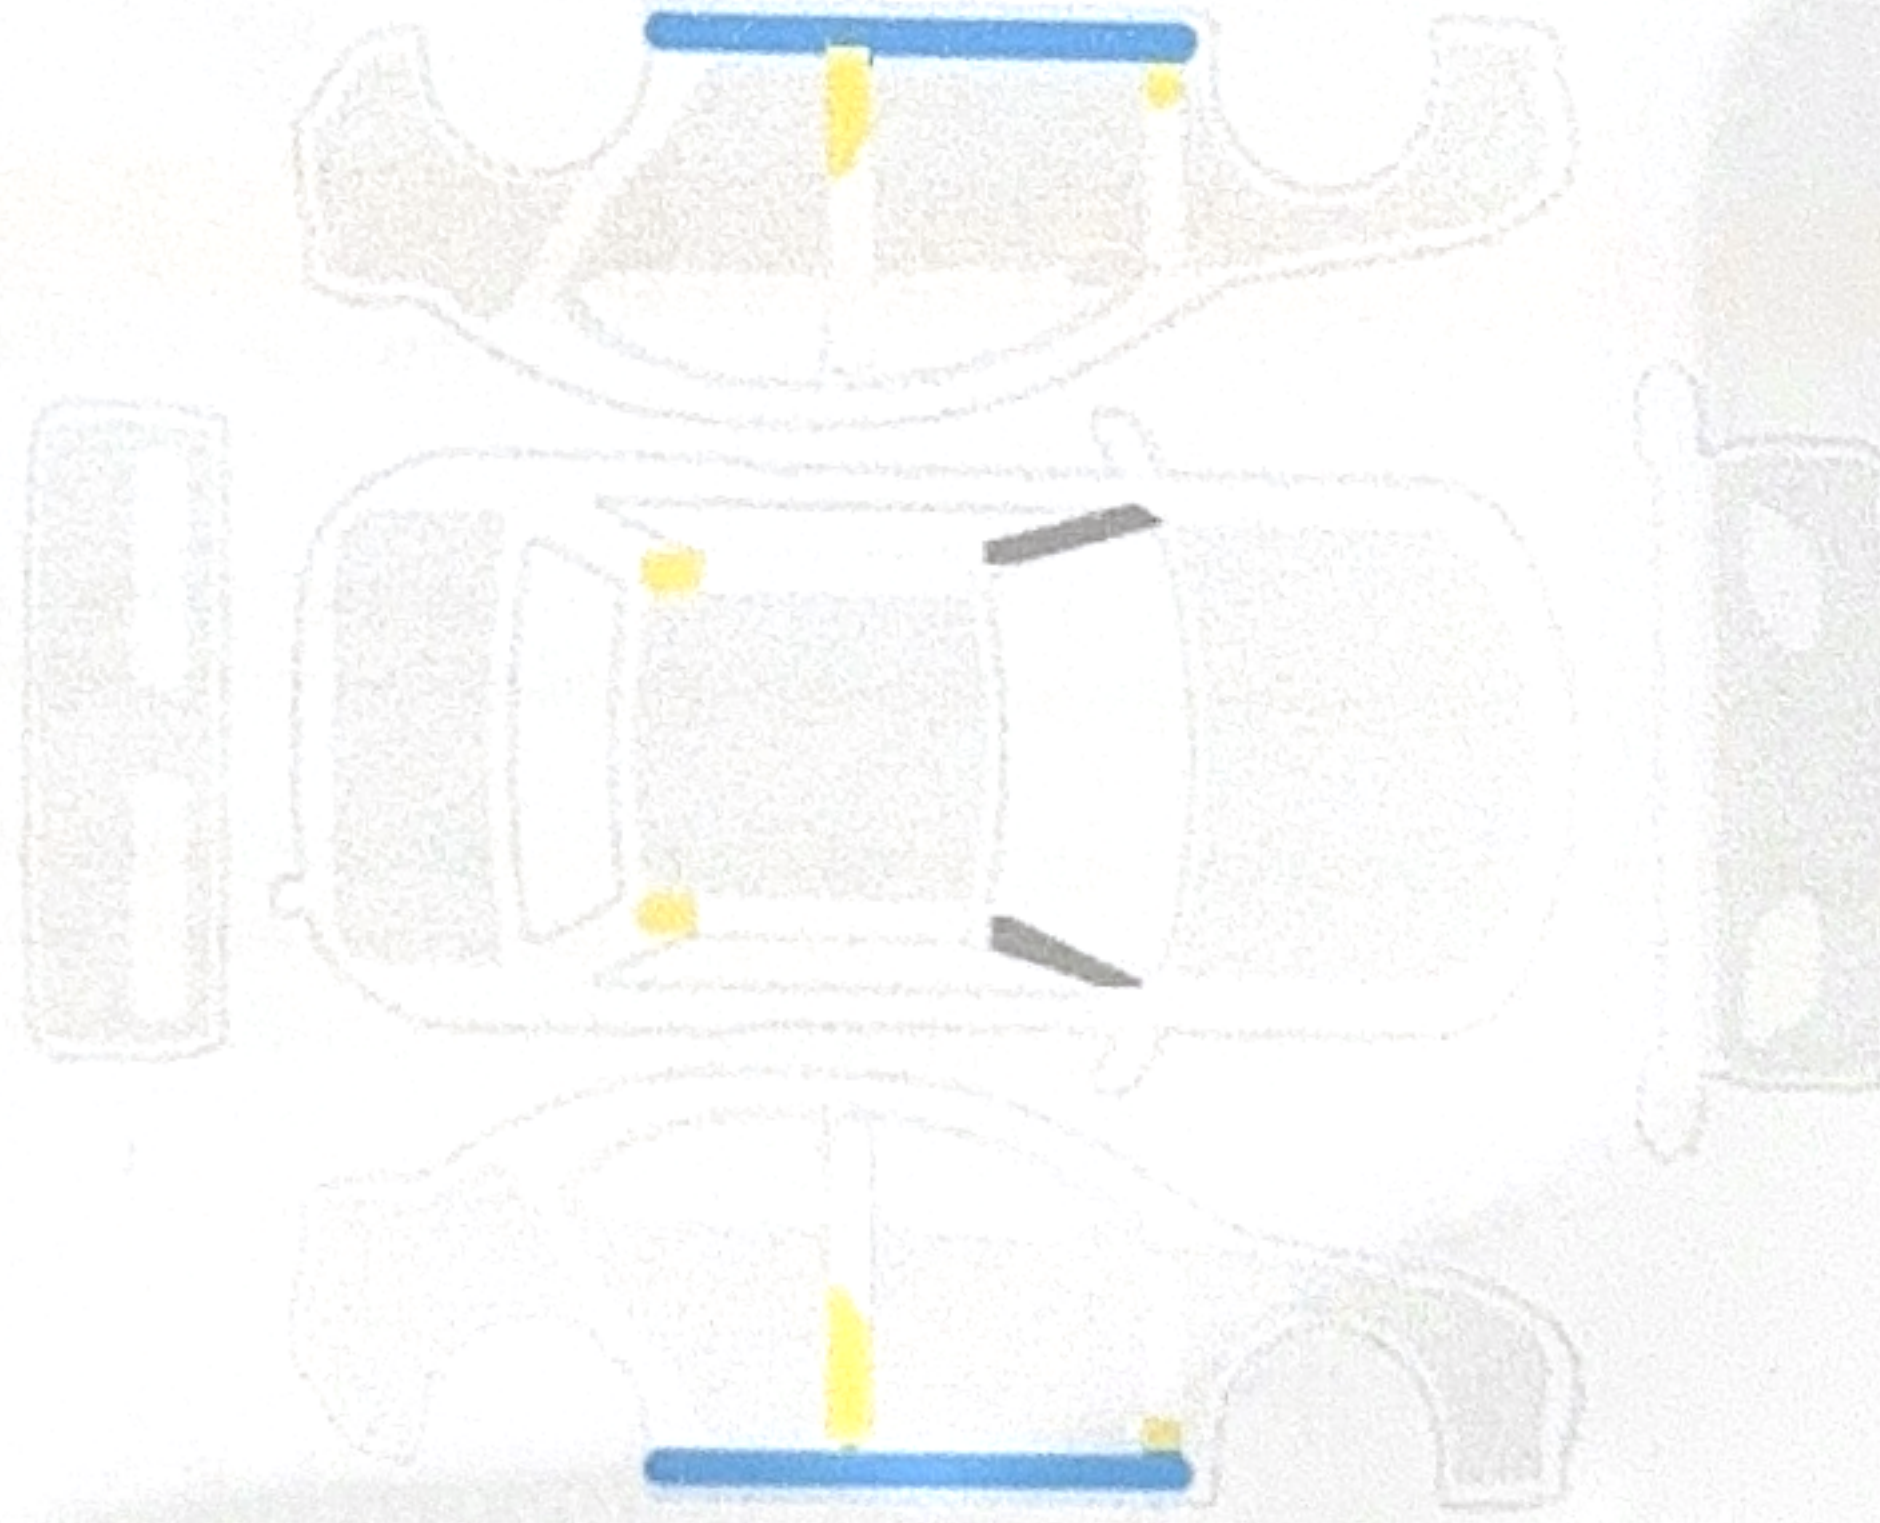
| Parça | Orj | Boy | Değ | Düz | Lkl | Not |
|---|---|---|---|---|---|---|
| Sağ Ön Çamurluk | ✓ | | | | | |
