| Marka / Model | Fiat / Egea | Belge No | V20260710135222911 |

### Galeri Paket - Alınan Hizmetler

## Kaporta Boya Raporu

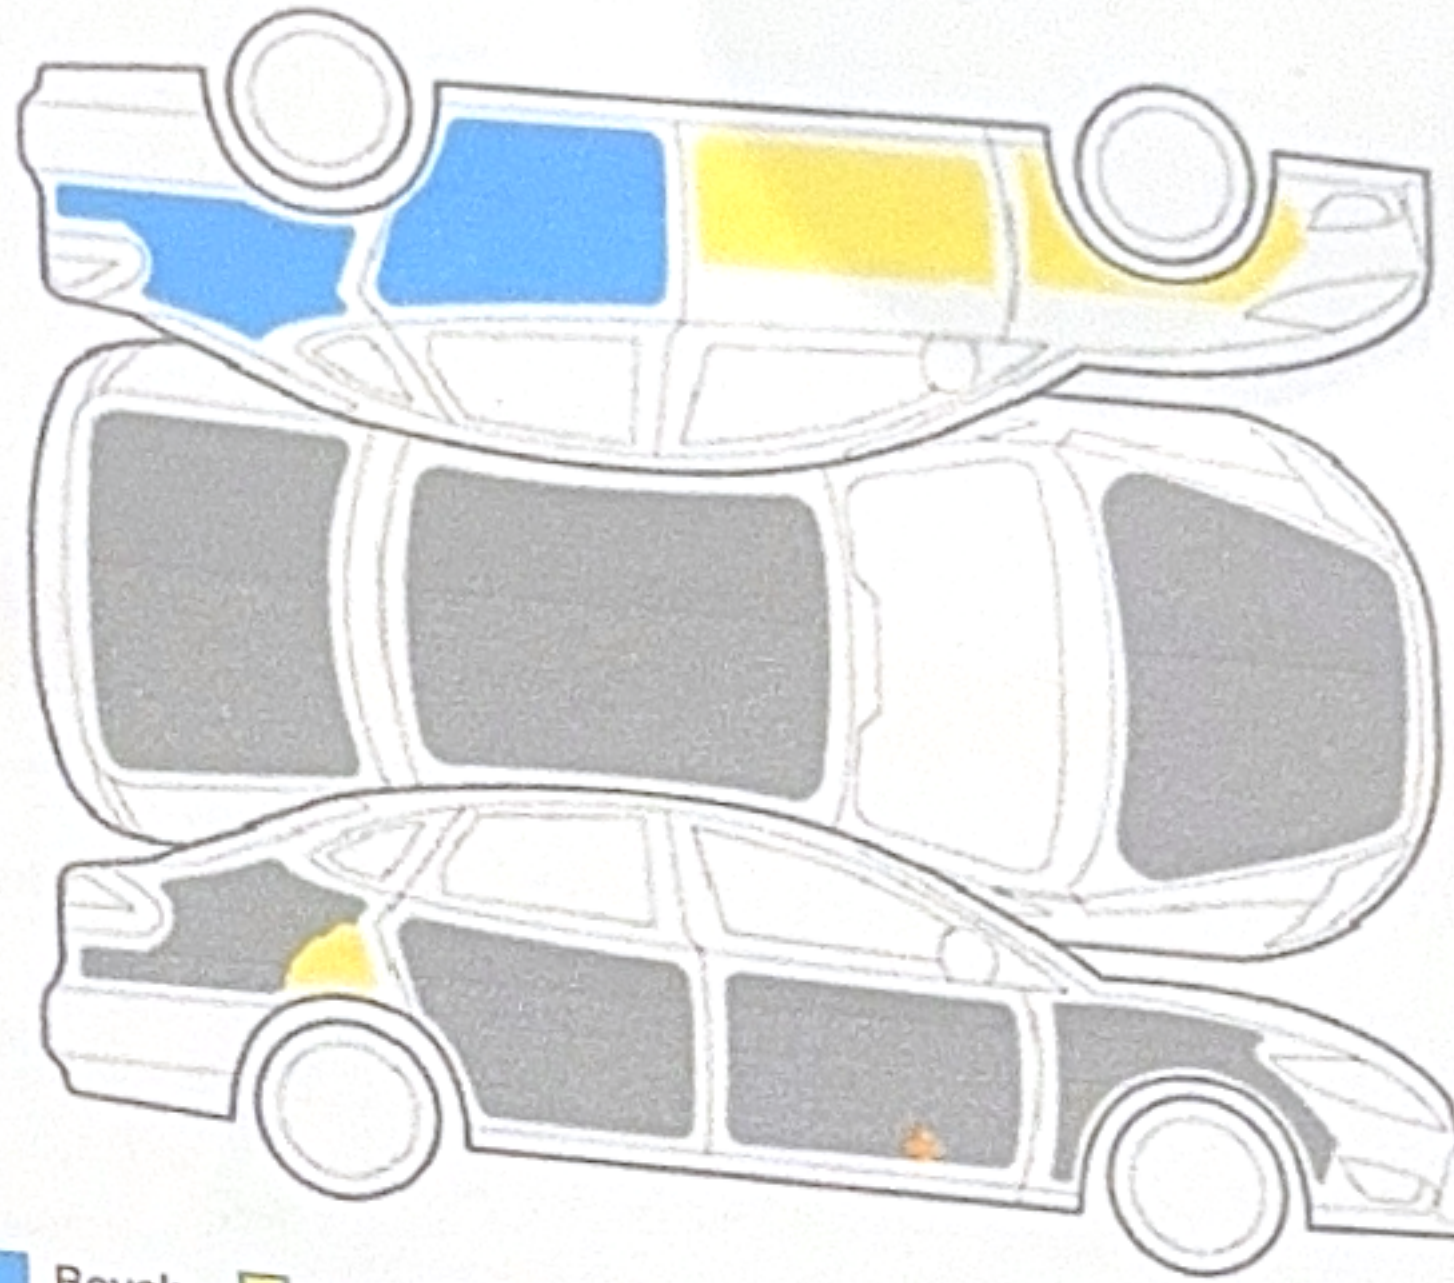
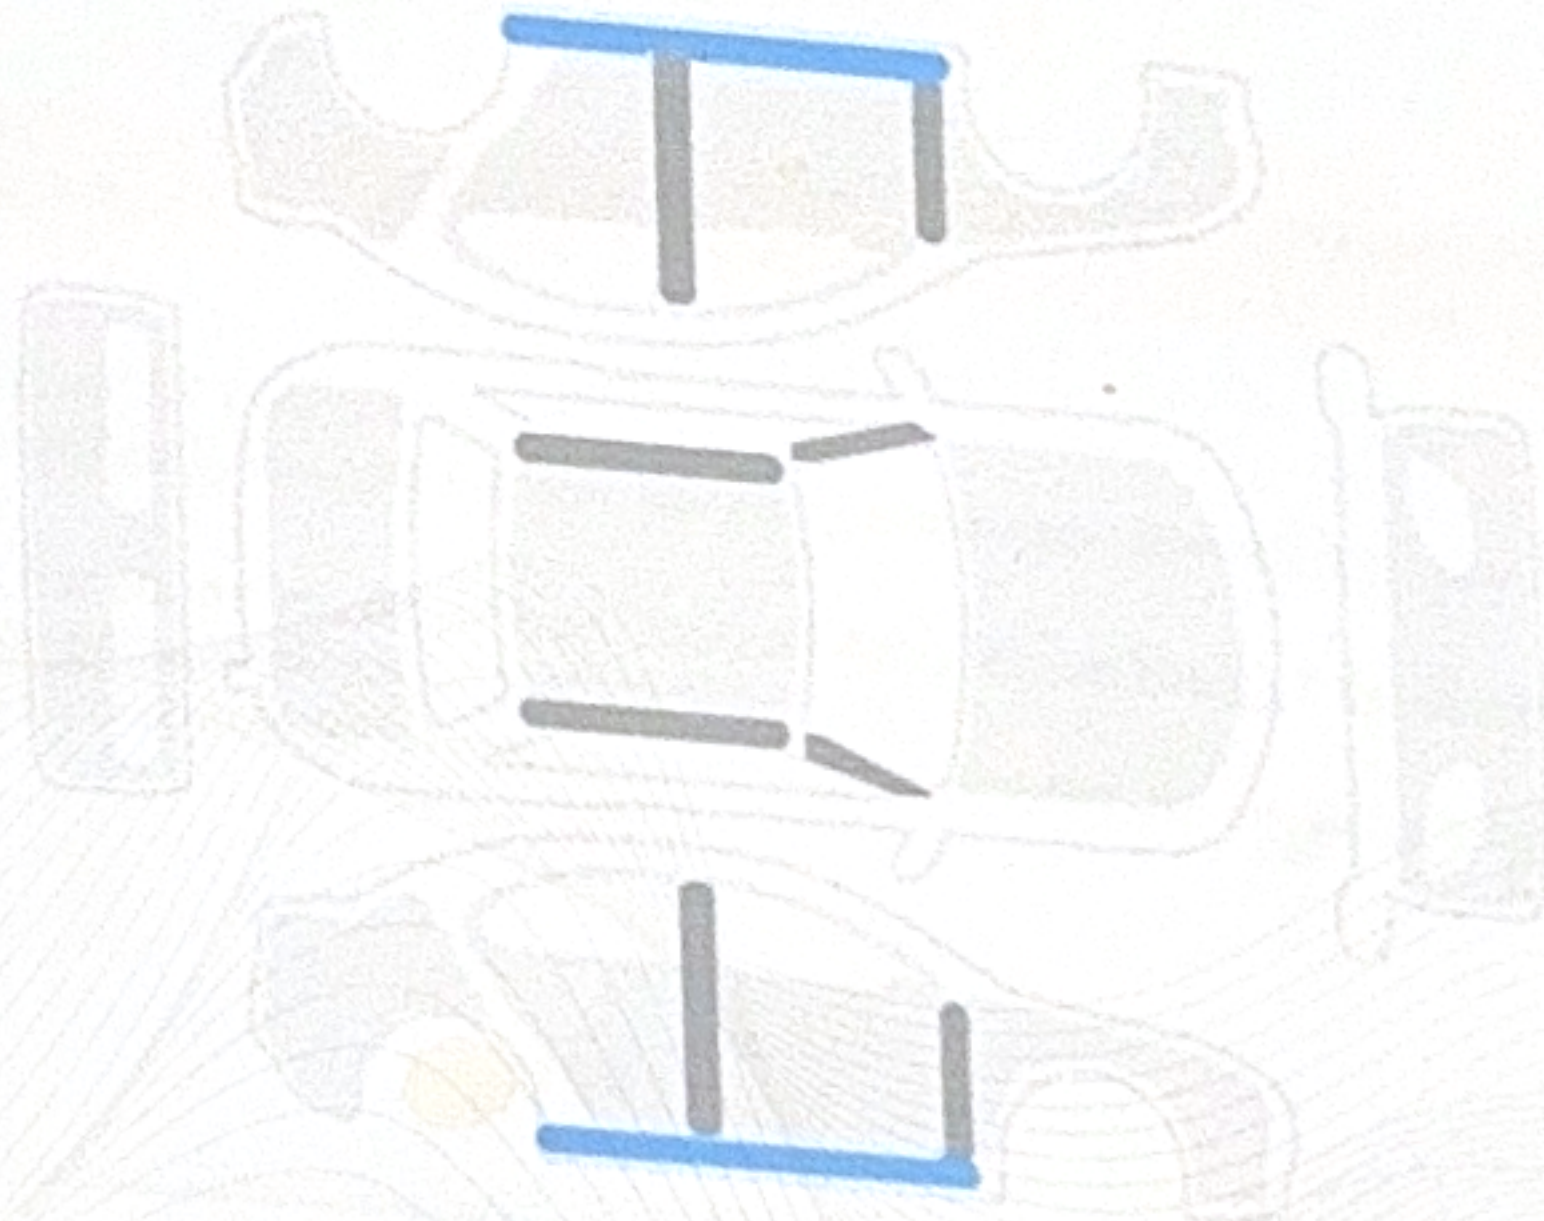
| Parça | Orj | Boy | Değ | Düz | Lkl | Not |
|---|---|---|---|---|---|---|
| Sol Ön Çamurluk | | | | | | ÖN AĞIZ BOYALI |
| Sol Ön Kapı | | | | ✓ | ✓ | KORDON ALTI BOYALI |
| Sol Arka Kapı | | | | ✓ | ✓ | KORDON ALTI BOYALI |
| Sol Arka Çamurluk | | ✓ | | ✓ | | |

ARAÇTA EZİK ÇİZİK VE DEFORME MEVCUT.\*  
 PLASTİK AKSAMDA DEFORMASYON MEVCUT.\*  
 BOYALI PARÇA ÇEVRESİ BOYA ARTIKLARI MEVCUT.\*

| Parça | Orj | Boy | Değ | Düz | Lkl | Not |
|---|---|---|---|---|---|---|
| Sağ Marşpiyel | | ✓ | | ✓ | | |
| Sol Marşpiyel | | ✓ | | ✓ | | ÖN KISIM KAYNAK İŞLEMLİ |

| Parça | Orj | Boy | Değ | Düz | Lkl | Not |
|---|---|---|---|---|---|---|
| Sol Tavan Yan Direği | ✓ | | | | | ARKA KISIMDA GEÇİŞ VAR |
