| Marka / Model | Renault / Clio | Belge No | V20260630110633622 |
| Plaka | 34KGF574 | TSE-HYB NO | 16HYB3485 |

### Galeri Paket - Alınan Hizmetler

## Kaporta Boya Raporu

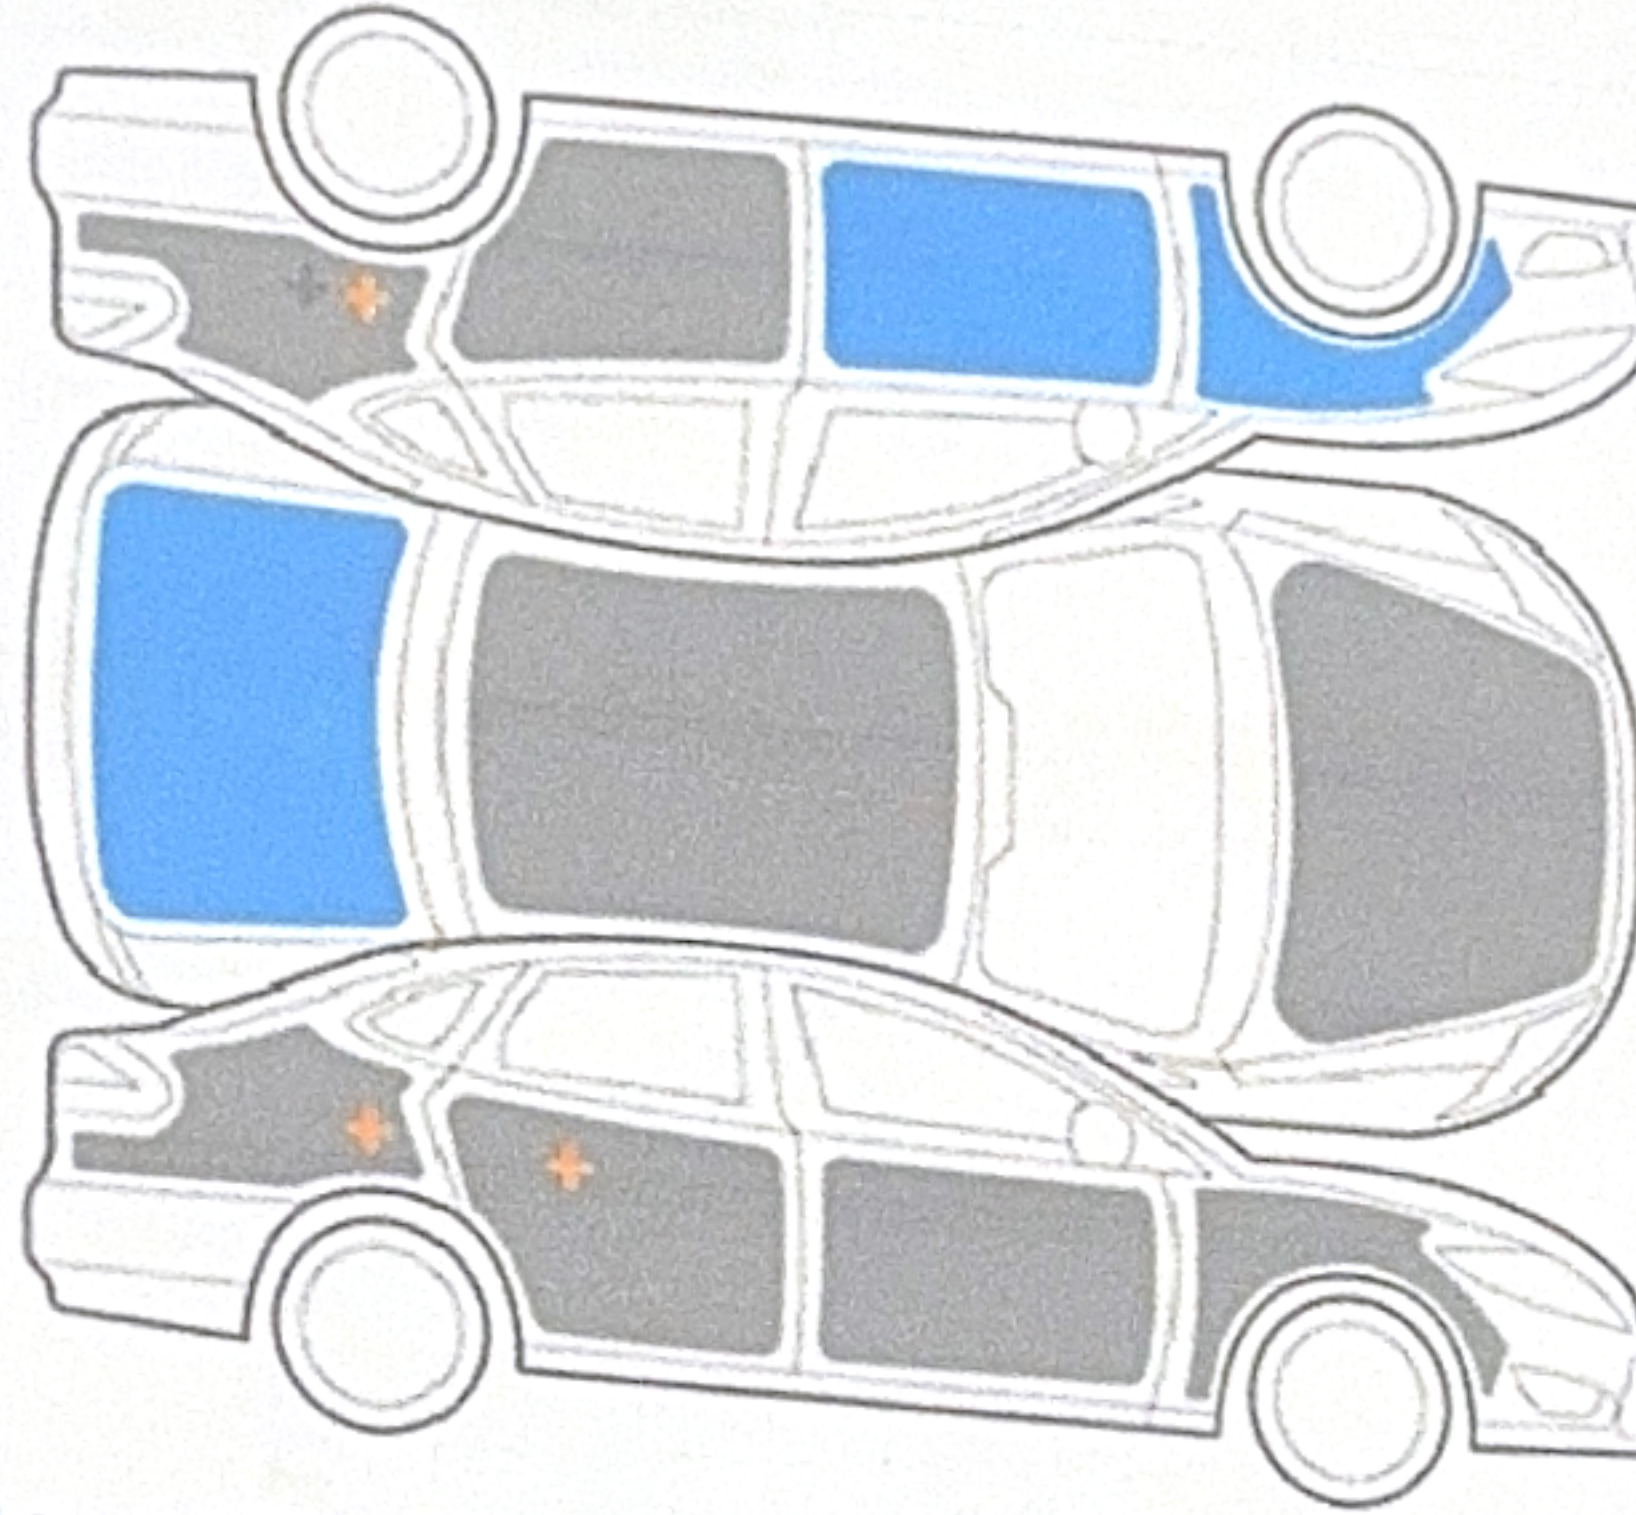
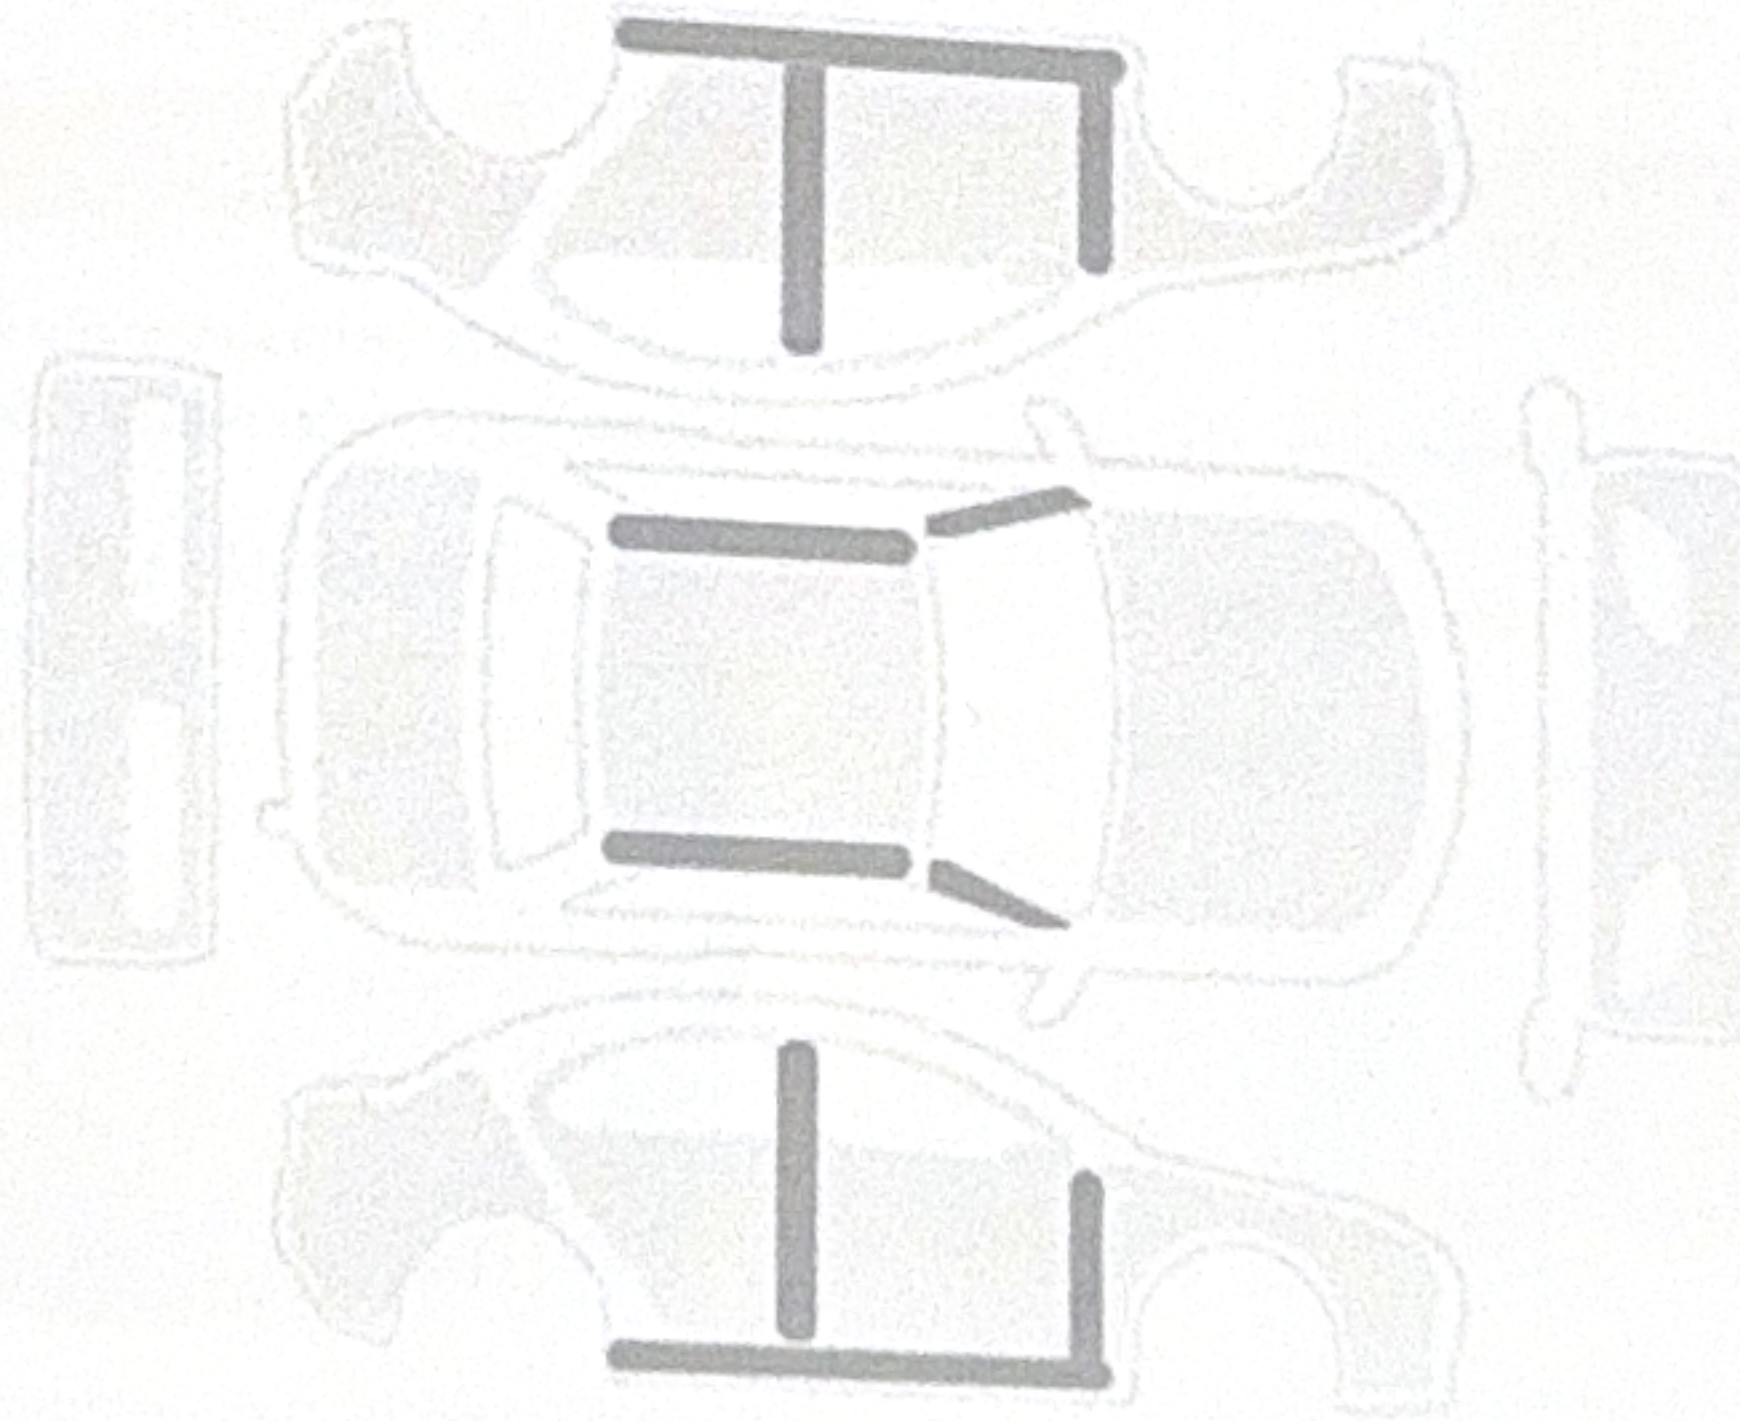
| Parça | Orj | Boy | Değ | Düz | Lkl | Not |
|---|---|---|---|---|---|---|
| Sol Ön Çamurluk | | ✓ | | ✓ | | |
| Sol Ön Kapı | | ✓ | | ✓ | | |

| Parça | Orj | Boy | Değ | Düz | Lkl | Not |
|---|---|---|---|---|---|---|
| Bagaj Kapağı | | ✓ | | ✓ | | CAM ALTI BOYALI |

ARAÇTA EZİK ÇİZİK VE DEFORME MEVCUT.\*  
PLASTİK AKSAMDA DEFORMASYON MEVCUT.\*
