| Marka / Model | Fiat / Egea | Belge No | V20260810093226615 |
| Motor Hacmi | 1598 | Ekspertiz Paketi | Galeri Paket |

## Galeri Paket - Alınan Hizmetler

## Kaporta Boya Raporu

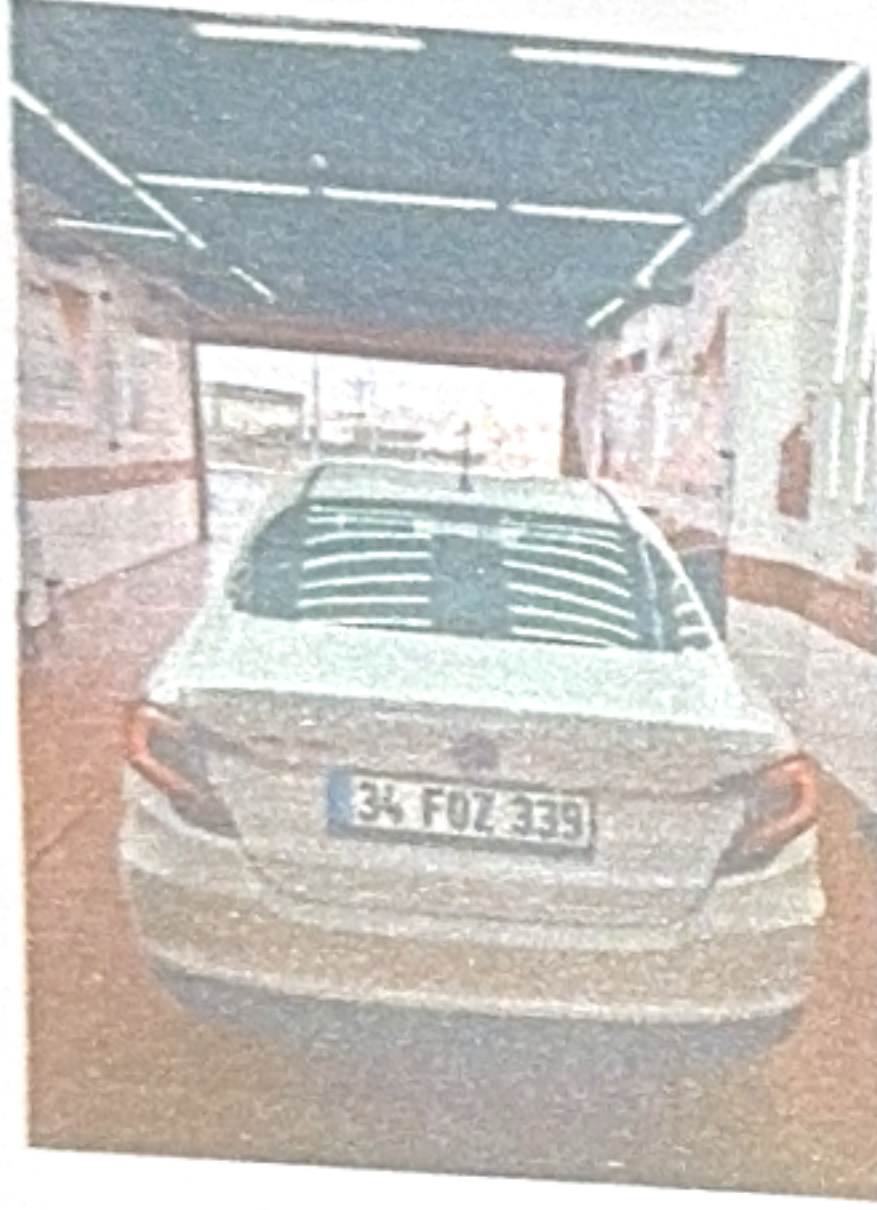
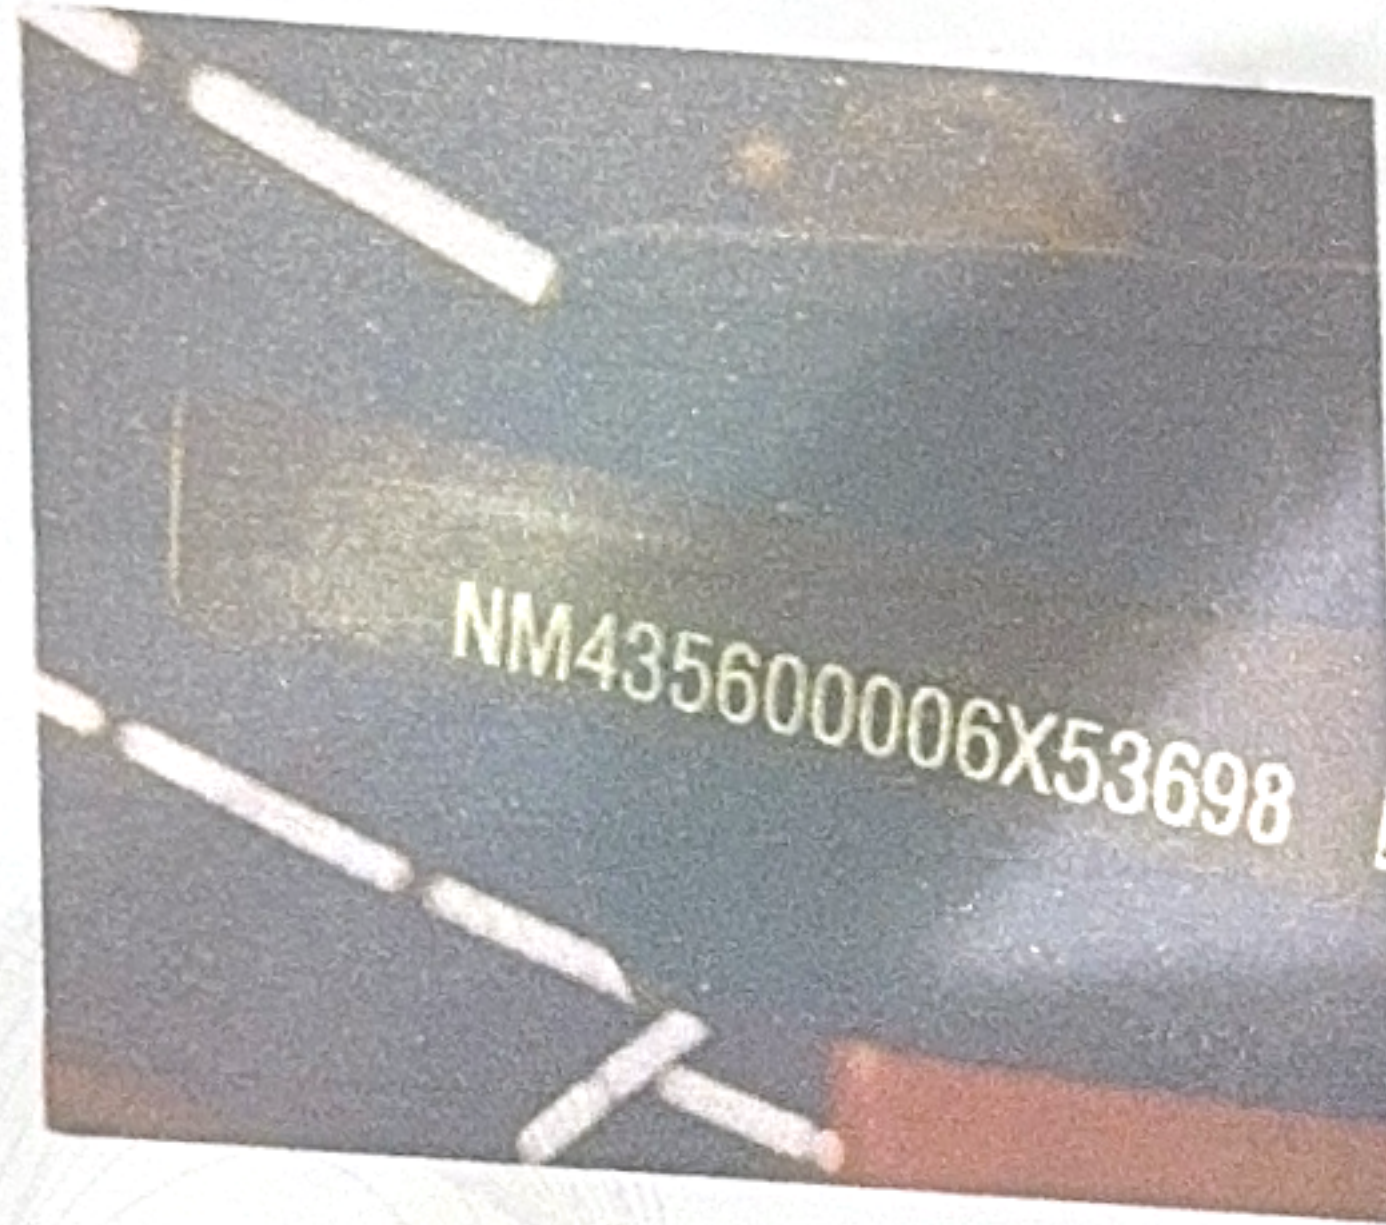
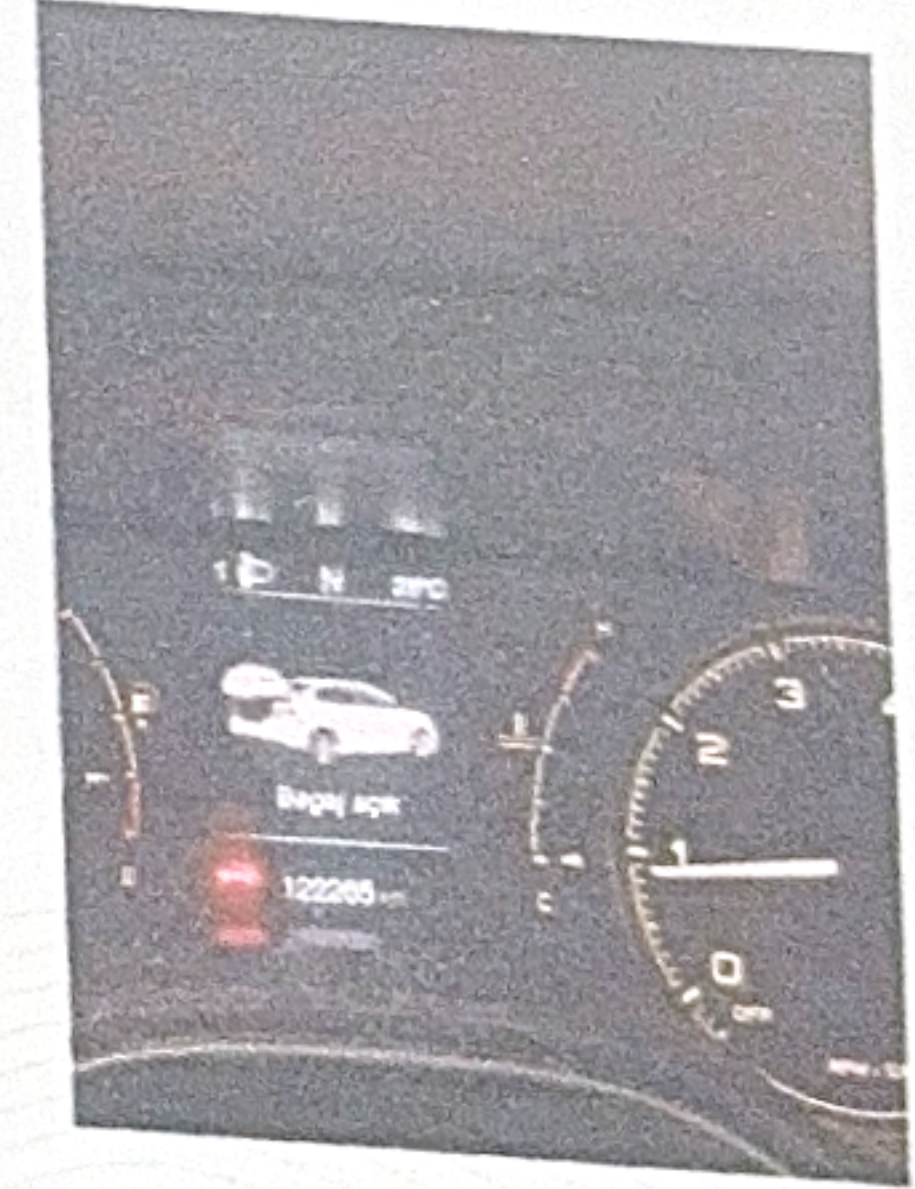
## Fotoğraflar

ARAÇTA EZİK ÇİZİK RÖTUŞLAMA BOYASIZ ONARIM VE DEFORME MEVCUT.\*  
ARACIN PLASTİK AKSAMINDA KIRIK ÇİZİK VE DEFORMASYON MEVCUT.\*

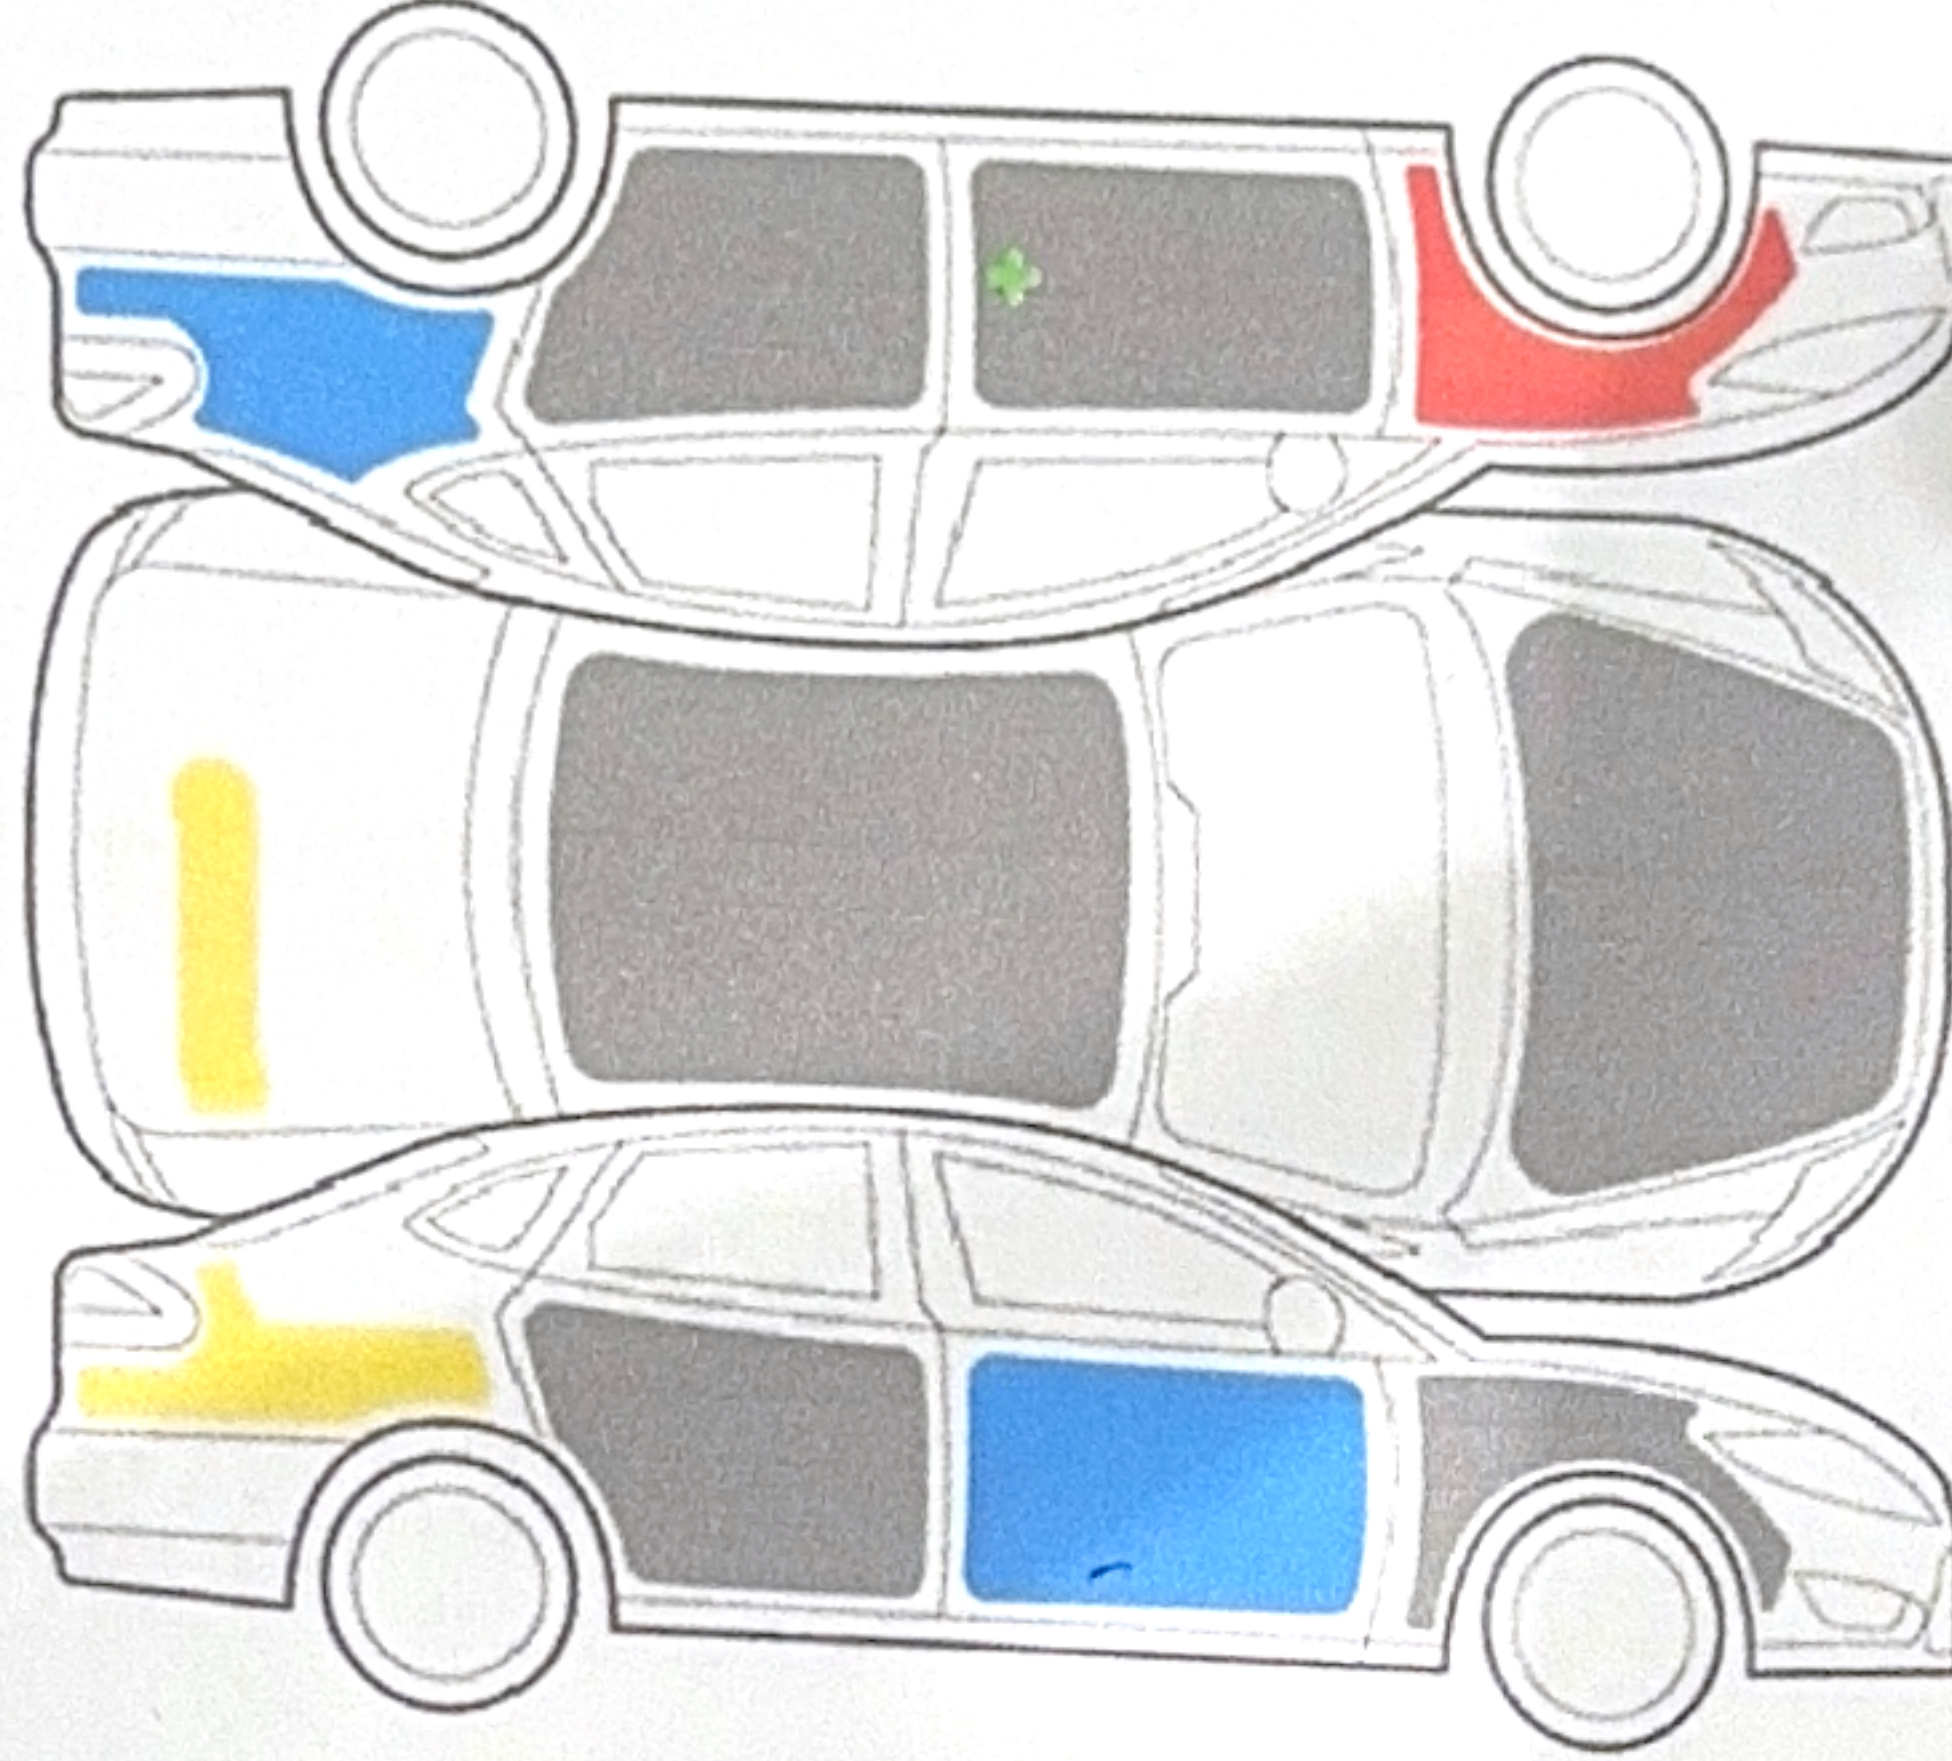
| Parça | Orj | Boy | Değ | Düz | Lkl | Not |
|---|---|---|---|---|---|---|
| Sağ Ön Çamurluk | ✓ | | | | | AYAR |
| Sağ Ön Kapı | | ✓ | | ✓ | | |
| Sağ Arka Çamurluk | | | | ✓ | ✓ | KORDON ALTI BOYALI VİDASI GEVŞEK |
| Sol Ön Çamurluk | | ✓ | ✓ | | | |
| Sol Arka Çamurluk | | ✓ | | ✓ | | |

| Parça | Orj | Boy | Değ | Düz | Lkl | Not |
|---|---|---|---|---|---|---|
| Bagaj Kapağı | | | | ✓ | ✓ | KORDON ALTI PLAKA ÜSTÜ BOYALI |
| Sol Marşpiyel | | ✓ | | ✓ | | |

| Parça | Orj | Boy | Değ | Düz | Lkl | Not |
|---|---|---|---|---|---|---|
| Sol Tavan Yan Direği | ✓ | | | | | ARKA KISIMDA GEÇİŞ VAR |
