WVWZZZAUZFW285481 Şasi Numaralı Aracın

## Oto Ekspertiz Raporu

Müşteri S\*\*\*\*\*U Telefon: 530\*\*\*\*824 Tarih: 01.07.2026 Rapor No: 873364-00164

Marka Model: VOLKSWAGEN GOLF

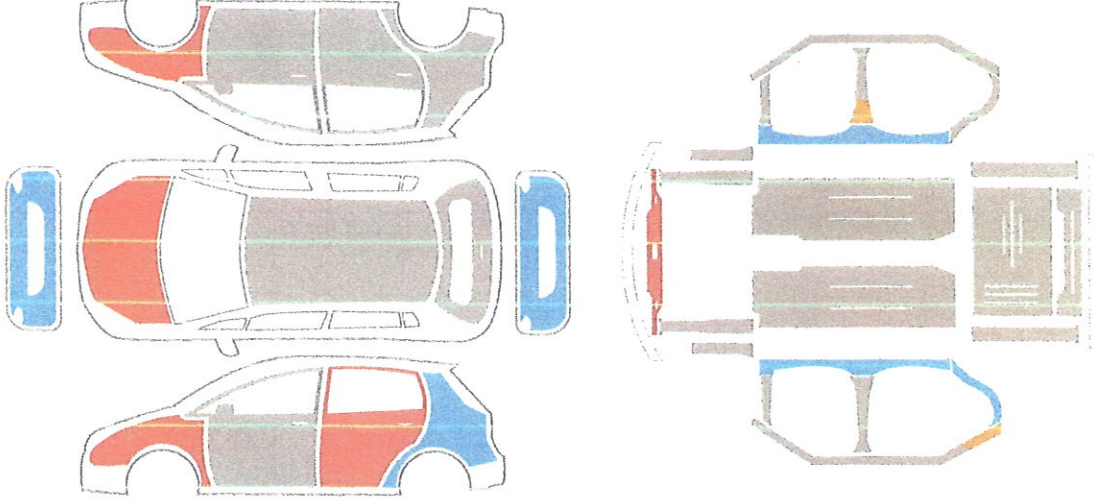
■ : Orijinal | ■ : Boyalı(6) | ■ : Lokal Boyalı(2) | ■ : Değişen(5)

| Kaporta / Boya | Durumu | Mikron | Notlar |
|---|---|---|---|
| Kaput | DEĞİŞEN | [110 - 130] | Değişen, |
| Sol Ön Çamurluk | DEĞİŞEN | [110 - 130] | Değişen, |
| Sol Arka Kapı | DEĞİŞEN | [110 - 130] | Değişen, Sökme, Takma Ayar İşlemi Var, |
| Sol Arka Çamurluk | BOYALI | [450 - 700] | Boyalı, |
| Sağ Ön Çamurluk | DEĞİŞEN | [110 - 130] | Değişen, |
| Ön Tampon | BOYALI | | Çizik, Sürtme Var, |
| Arka Tampon | BOYALI | | |

**Detay:** Aracın Muhtelif Yerlerinde Ezik ve Çizikler Var, SAĞ ÖN KAPI ÜÇ KISMİ SOLA TAK KAPI İÇİ ALT KISMİ BOYALIDIR,
