Oto Ekspertiz

İş Emri No: 375311

### Araç Bilgileri

Marka  
MG

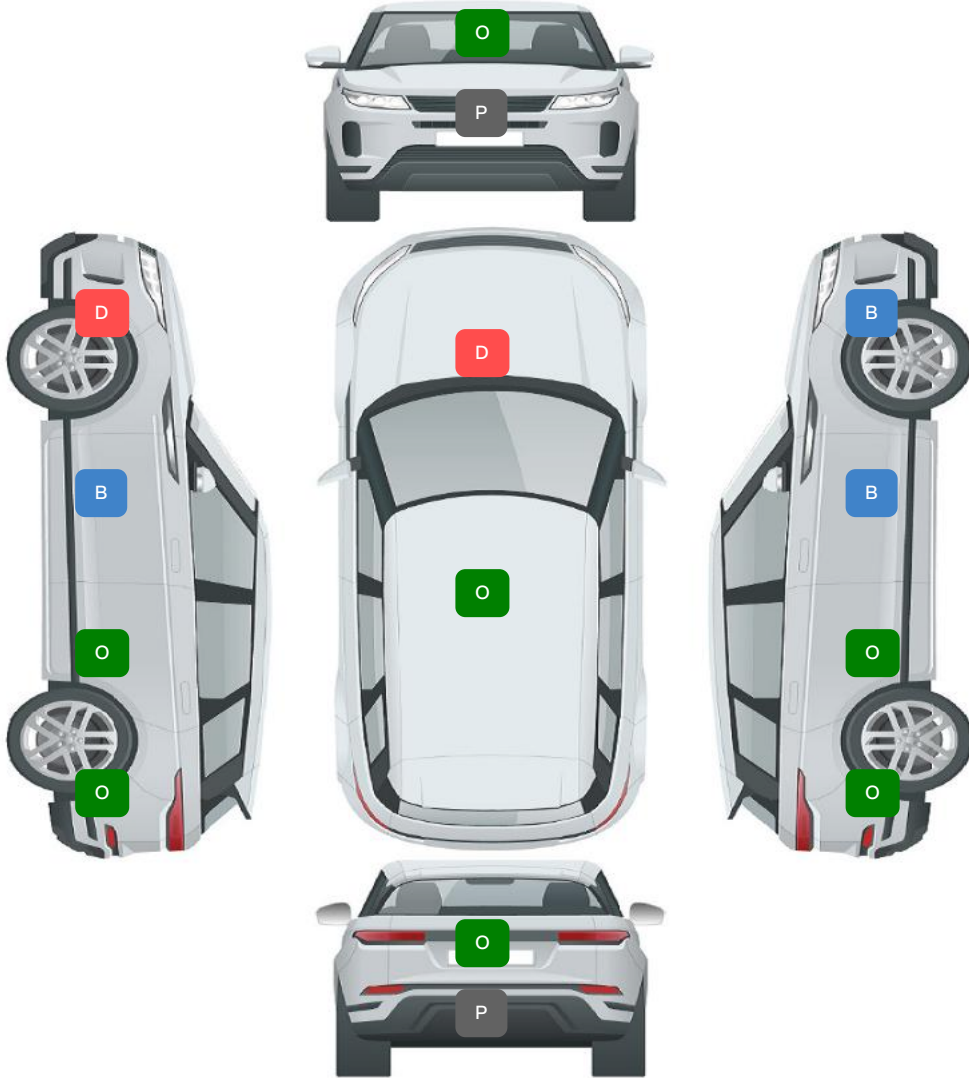
## Kaporta ve Boya Kontrolü

Değişmiş

Boyalı

Orijinal

Plastik

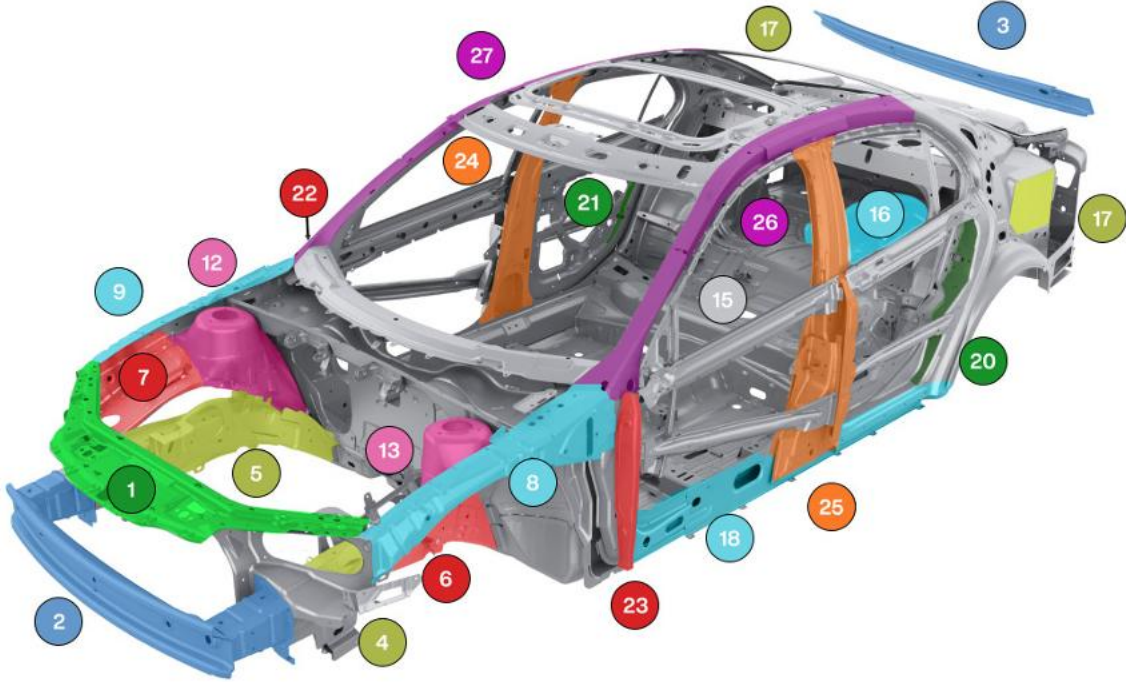
## Karoseri - Kaporta ve Detay Kontrolü (1/2)

Araç karoserinde ezik ya da çizik var mı?

! Kılcal çizikler ve hafif ezikler mevcut

arka tampon Çizik. Sağ ön kapı Çizik. Panziot ipi hasarlı.
