# EKSPERTİZ RAPORU

Tarih: 19.08.2026 Plaka: 34KTT600  
Rapor No: RS-260819-0059-34-004 Şasi No: NM43560000U131845

| Model | FIAT EGEA |

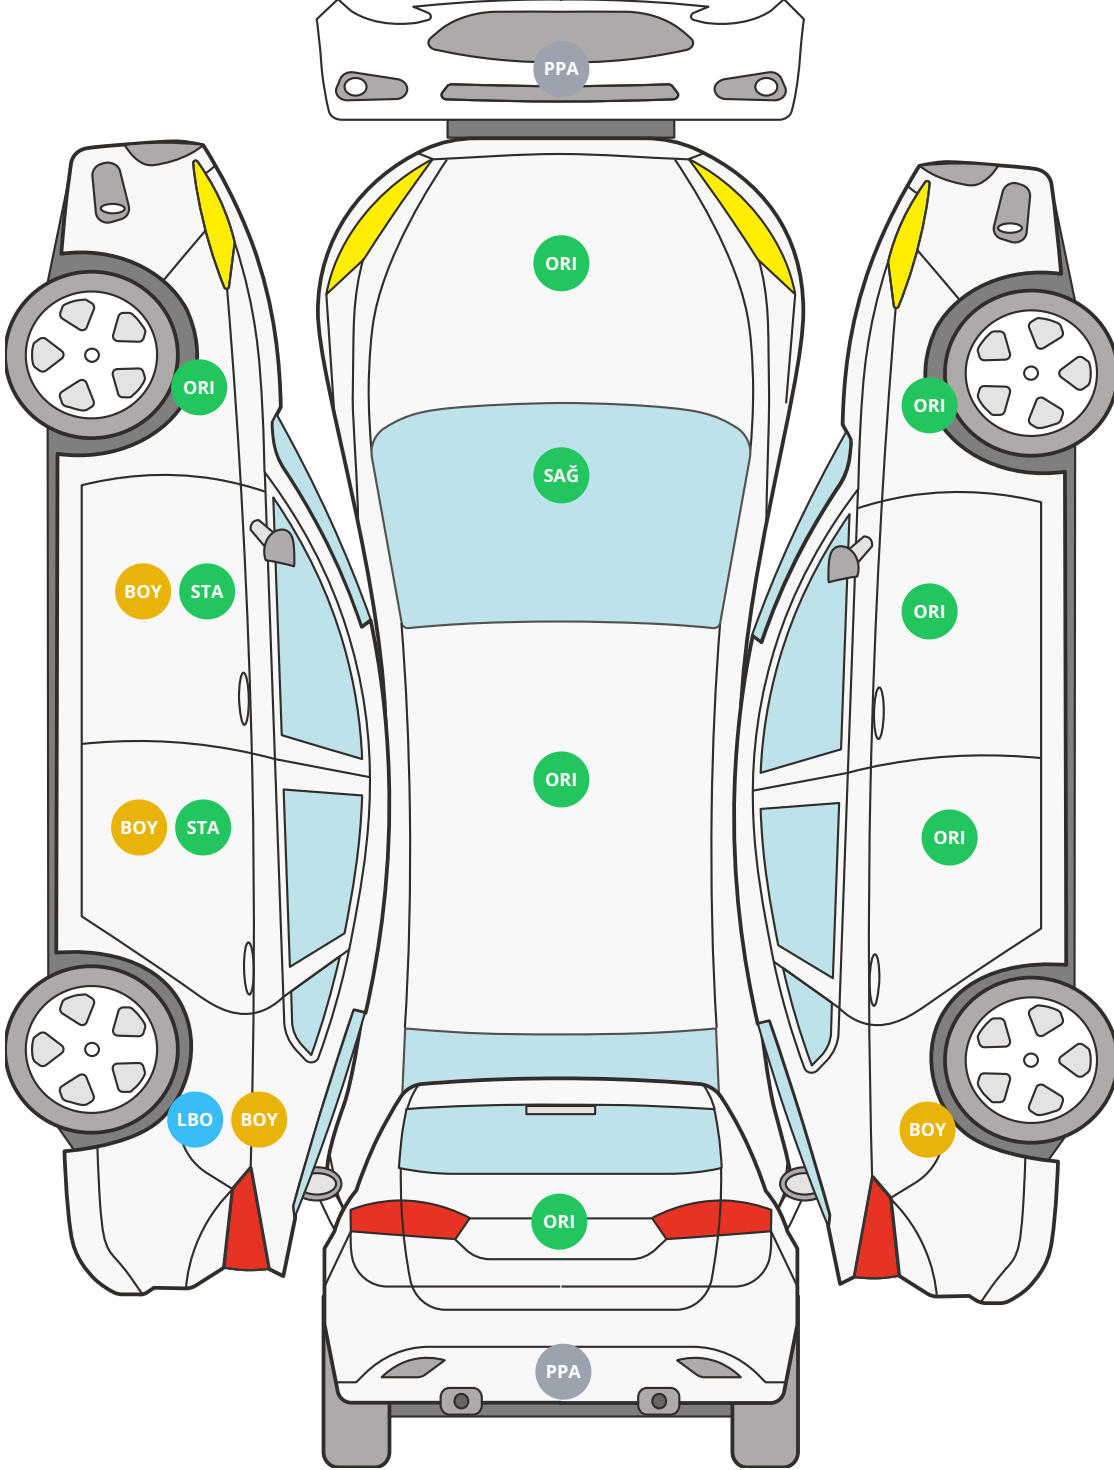
| Sol Ön Kapı | Boyalı<br> Sök Tak | |
| Sol Arka Kapı | Boyalı<br> Sök Tak | |
| Sol Arka Çamurluk | Lokal Boyalı<br> Boyalı | KORDON ALTI |
| Sağ Arka Çamurluk | Boyalı | |
| Sağ Ön Çamurluk | Orijinal | GÖÇÜK DÜZELTME |
| Kaput | Orijinal | BOYA TOZU |

| Sol Marşpiyel | DEĞ Değişmiş | |
| Sağ Marşpiyel | LBO Lokal Boyalı | ARKA |
| Sol Ön İç Direk | LBO Lokal Boyalı | ALT KISIM |
| Sol İç Orta Direk | LBO Lokal Boyalı | ALT KISIM |
| Sağ Üst Direk | LBO Lokal Boyalı | ARKA |
| Kaporta Usta Görüşü | ARAÇ GENELİ EZİK ÇİZİK | |
