## EKSPERTİZ RAPORU

| Plaka | : 34CKT709 | Yakıt Tip/Vites Tip | : BENZİN/Otomatik |
| Marka/Model/Tip | : FORD ECOLINE / 2019 | Şase | : WF01XXERK1KU00842 |

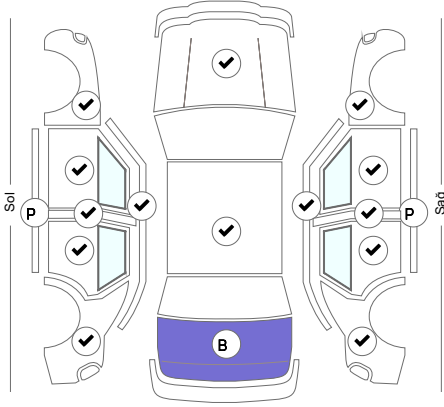
### KAPORTA BOYA DETAY EKSPERTİZİ

| <input type="radio"/> | <input type="radio"/> | <input type="radio"/> | <input type="radio"/> | <input type="radio"/> | <input type="radio"/> | <input type="radio"/> | <input type="radio"/> | <input type="radio"/> |
|---|---|---|---|---|---|---|---|---|
| SOL ÖN KAPI | O | ORİJİNAL | AYAR | | | | | |
| SOL İÇ DİREK | O | ORİJİNAL | GAMZE ÇİZİK | | | | | |
| SOL ARKA KAPI | O | ORİJİNAL | AYAR | | | | | |
| SAĞ ARKA KAPI | O | ORİJİNAL | AYAR DERİN ÇİZİK RÖTUŞ | | | | | |
| SAĞ ÖN KAPI | O | ORİJİNAL | AYAR DERİN ÇİZİK RÖTUŞ | | | | | |
| ARKA BAGAJ KAPAĞI | B | BOYALI | | | | | | |

ARAÇ GENELİ DİŞ ETMENLERDEN OLUŞAN LEKELENMELER VE DEFORMASYONLAR MEVCUTTUR  
 - ARAÇ GENELİ BOYADA DEFORMASYONLAR +GÖZLE GÖRÜNÜR EZİKLER+ÇİZİKLER + GAMZELER MEVCUTTUR/-
