# Full Plus Ekspertiz

## 34MVL615

| Marka | Renault | Motor Hacmi | 1332cc |
| Rengi | GRİ | Model | Megane |

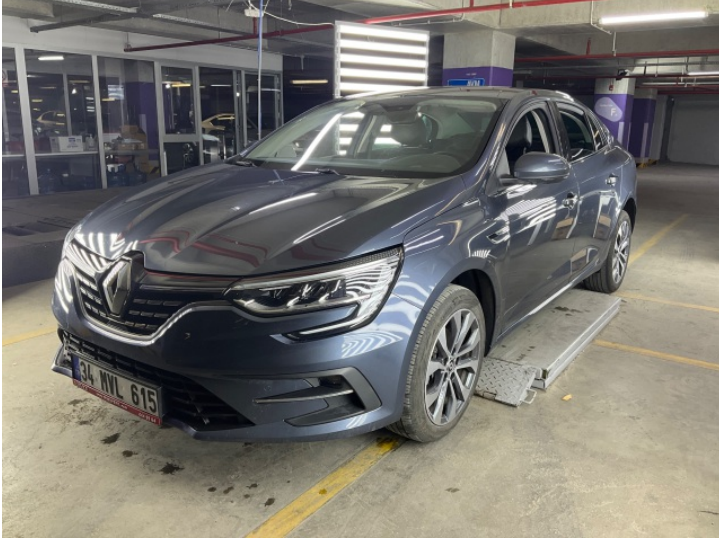
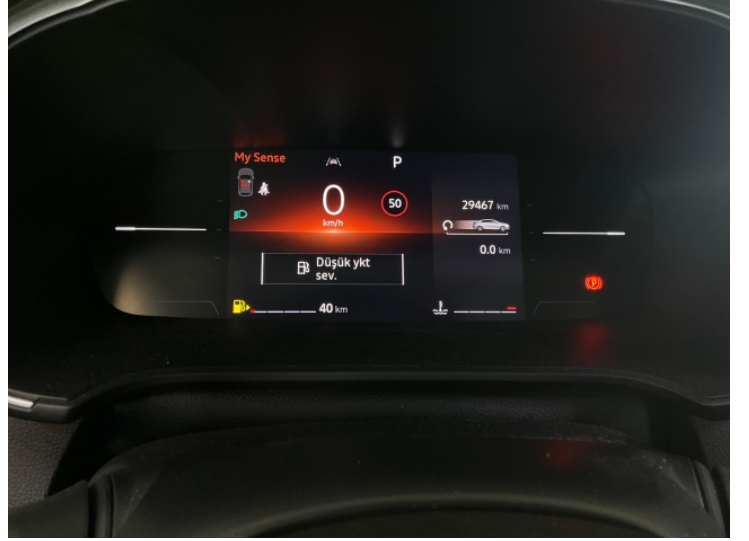
## Araç Resimleri

Tampon, arka, Arka tampon > Çizik

Kapı, sol arka, Kapı, sol arka > Çizik

Kapı, sağ ön, Kapı, sağ ön > Ezik

Tavan, Tavan > Ezik
