Rapor Tarihi: 03.02.2026 15:08  
Rapor No: 34-06-1460437  
Mersis No: 0309073518100001

# Full Plus Ekspertiz

## 34MVL258

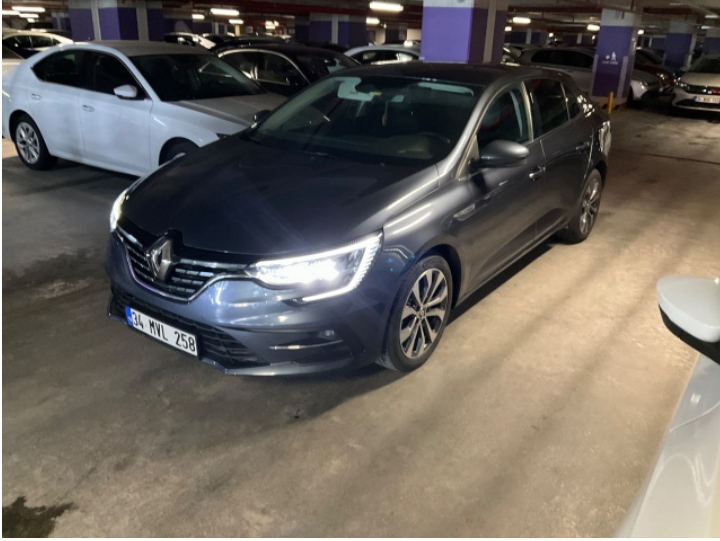
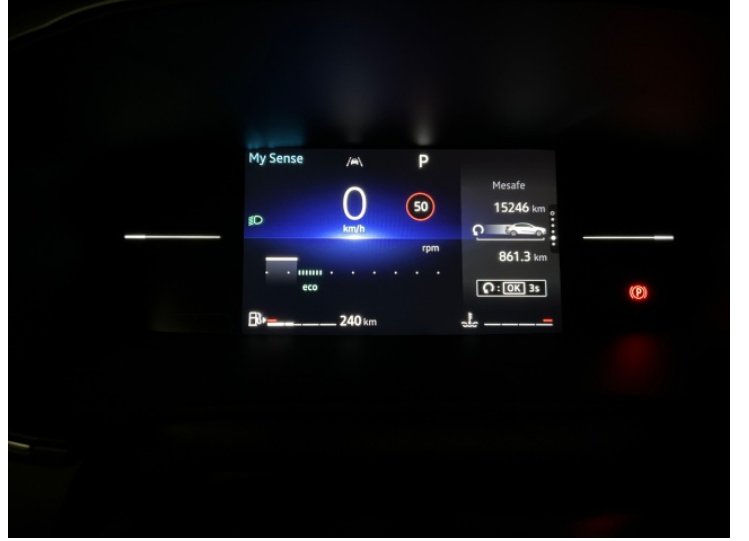
## Araç Resimleri

## Çizik

Tampon, ön, Ön tampon >  
Çizik

## Vuruk

Tavan, Tavan > Ezik

Kapı, sağ ön, Kapı, sağ ön >  
Ezik

Araç değerine etki etmeyecek mini onarım ve- veya pasta cila işlemi ile giderilebilecek vuruks ve çizikler ekspertiz kapsamı dışında tutulmuştur.
