Sayfa : 1 / 11  
EKSPERTİZ BİLGİLENDİRME SAYFASI

| Rapor Numarası | 4313902 | Tarih | 17.06.2026 |
| Marka | RENAULT | Model | MEGANE SEDAN ICON 1.3 TCE EDC 140 FAZ2 |

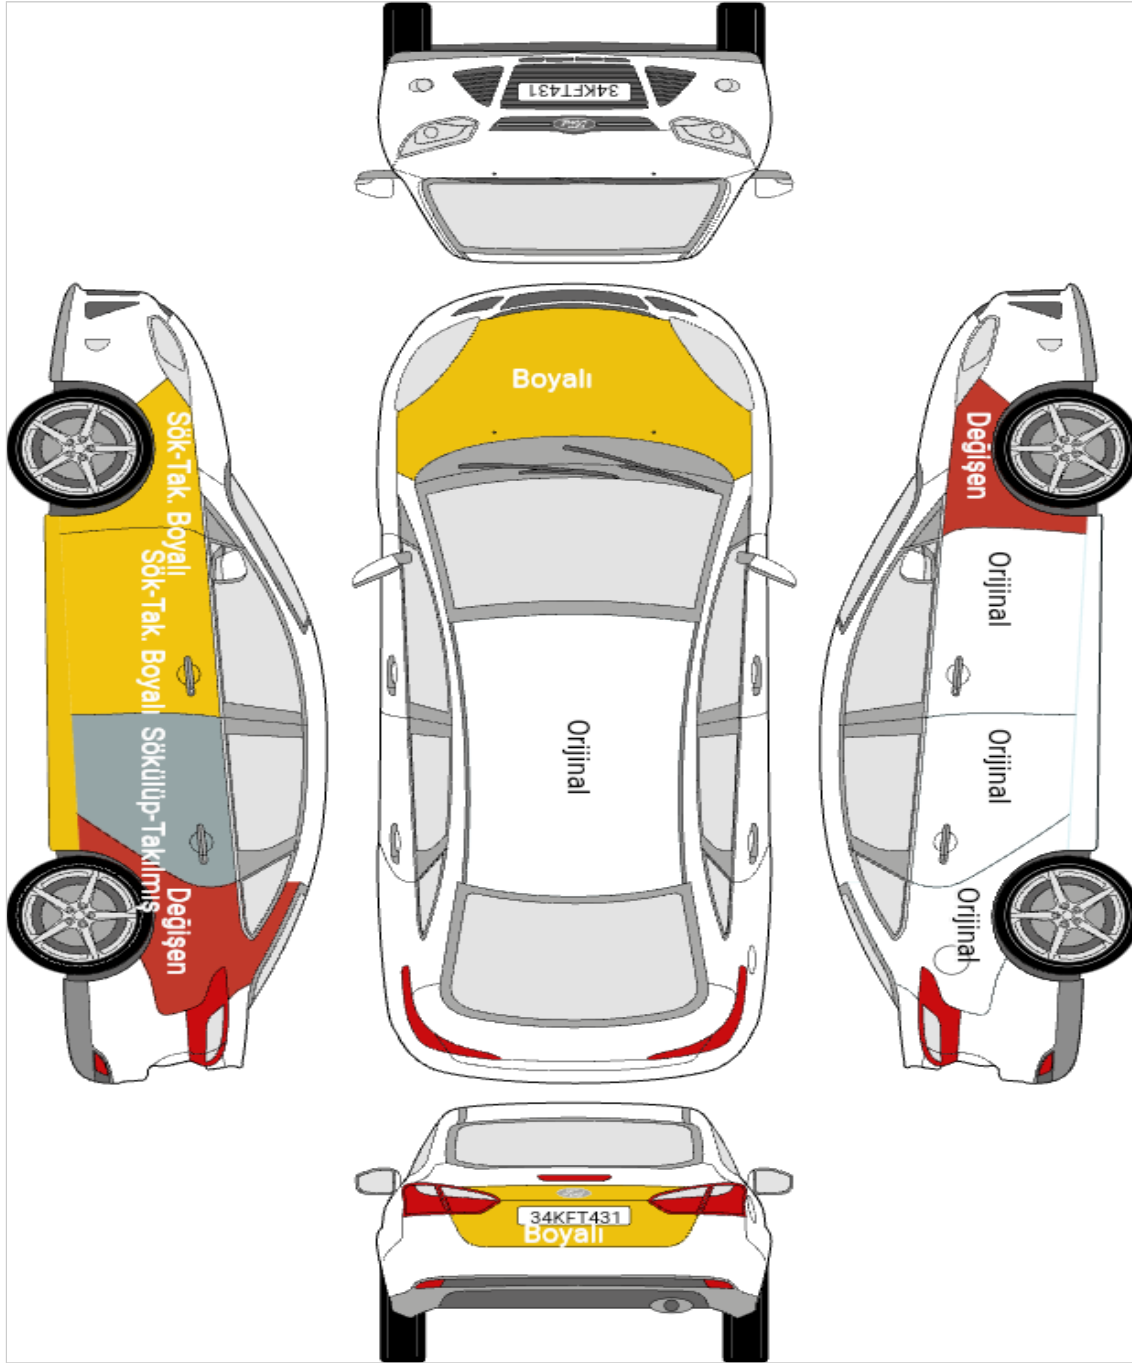
#### BOYA KAPORTA DIŞ KONTROLLER

BOYA KAPORTA KONTROLLERİ 2 SAYFADAN OLUŞMAKTADIR

Sökülmüş takılmış parçaların aynı yıl aynı marka model araçtan çıkma bir parçayla değiştirilmiş olma ihtimali bulunmaktadır.

Ayar yapmak veya araçtan sökölüp işlem yapılmak için de sökölüm olabilir.

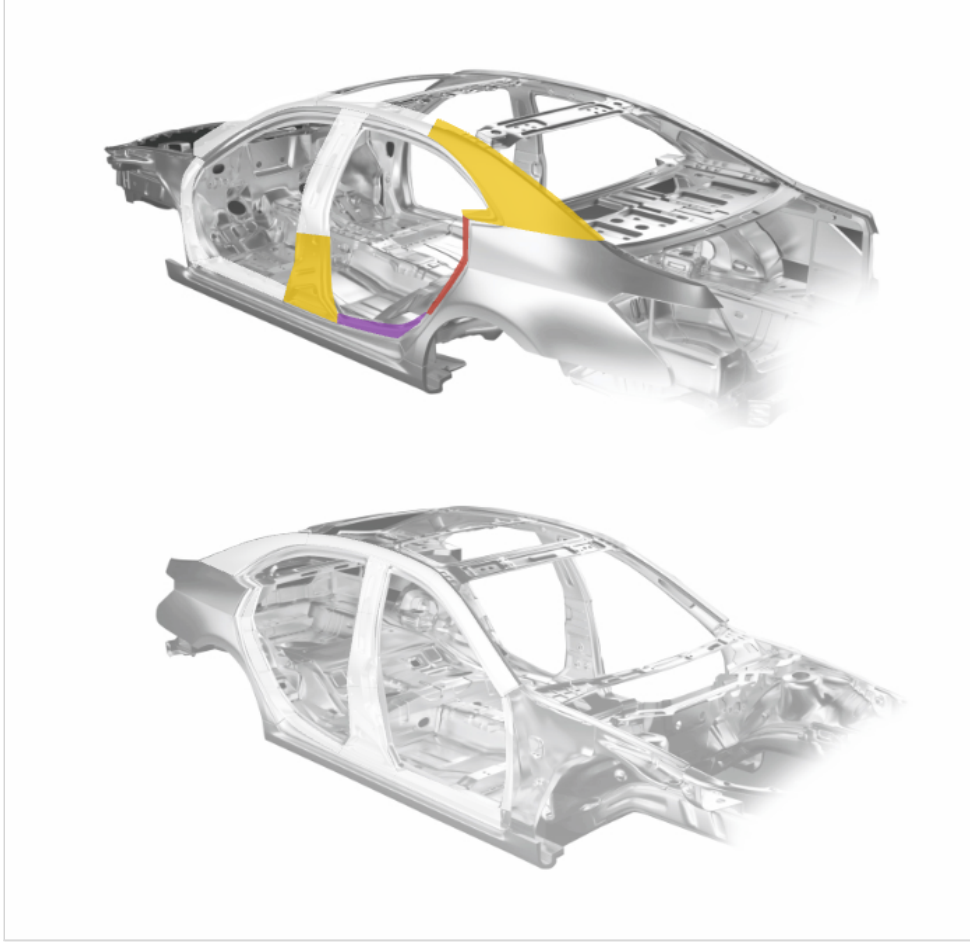
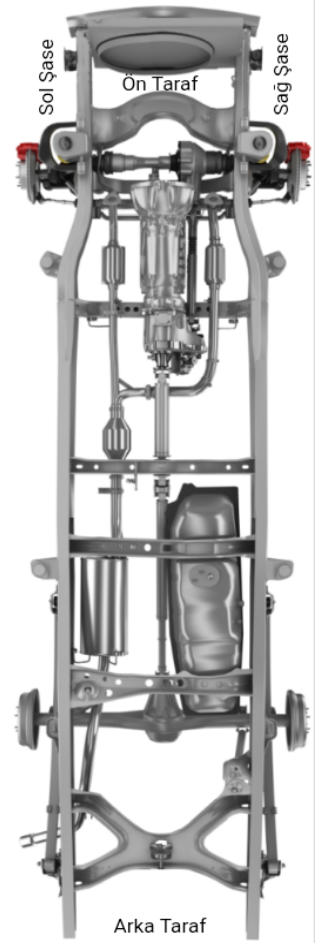
ARAÇ DİREK & ŞASİ KONTROLLERİ

DİREK KONTROL SONUÇLARI

| Sol Orta Direk | Lokal Boyalı | Sol Ön Cam Direği | Orijinal |
| Sol Arka Üst Direk | Boyalı | Sol Ön Basamak | Orijinal |
| Sol Arka Basamak | Boya ve İşlemli | Sol Ön Kapı İç Direk | Orijinal |
| Sol Çamurluk Kilit Karşılığı | Değişen | Sol Üst Direk | Orijinal |

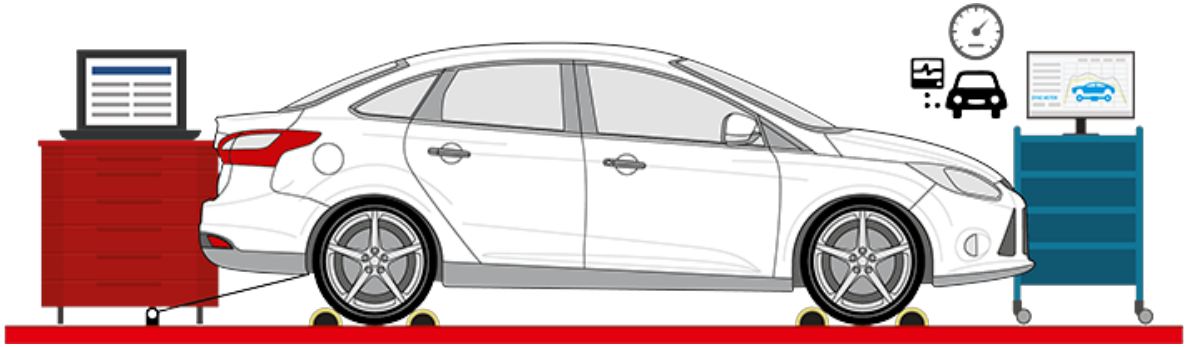
DYNO MOTOR PERFORMANS TEST SONUCU

| Aracın Motor Gücü (KW) | 103 KW - 138 BG |
| Ölçülen Motor Gücü (KW) | KW - 0 BG |
| Üretilen Anlık Performans (%) | % 0 |
| 40. Turbo Basınç Kontrolü | Problem Yok |
