Sayfa : 1 / 11  
EKSPERTİZ BİLGİLENDİRME SAYFASI

| Rapor Numarası | 4303695 | Tarih | 08.06.2026 |
| Plaka | 34KEJ909 | Şasi | NMTBD3BE80R038675 |
| Marka | TOYOTA | Model | COROLLA HYBRID 1.8 DREAM E-CVT FL |

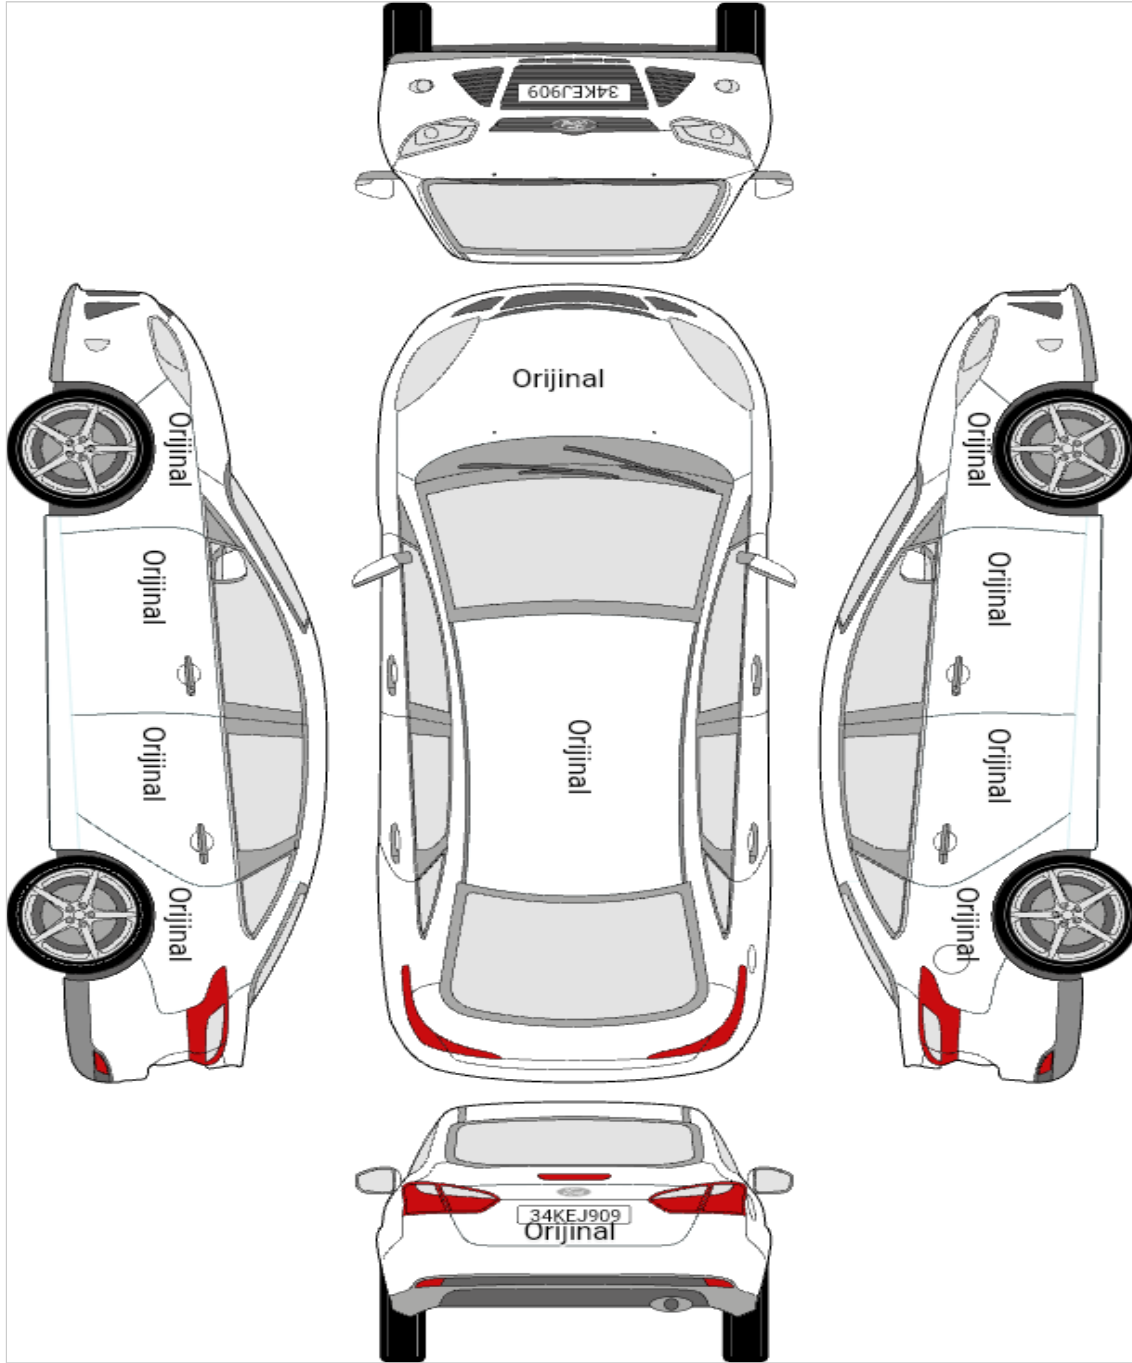
#### BOYA KAPORTA DIŞ KONTROLLER

BOYA KAPORTA KONTROLLERİ 2 SAYFADAN OLUŞMAKTADIR

| 39. Çizik/Gamze/Göçükler | ! Var |

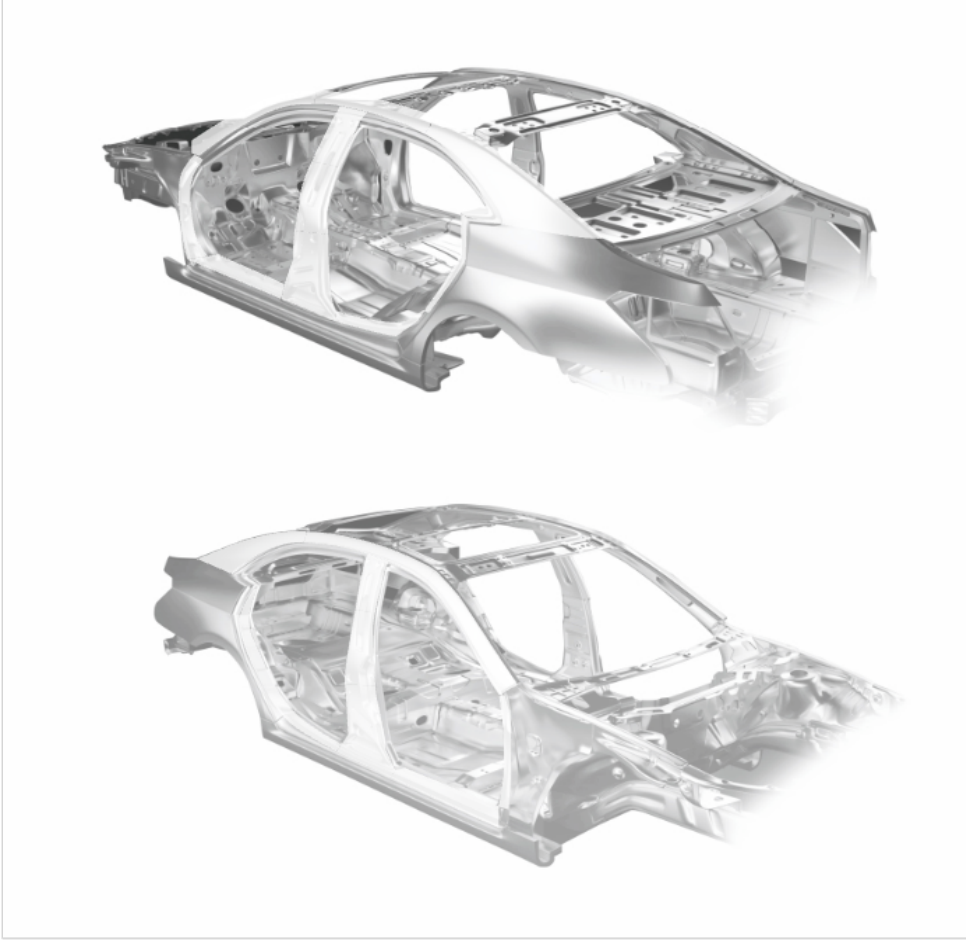
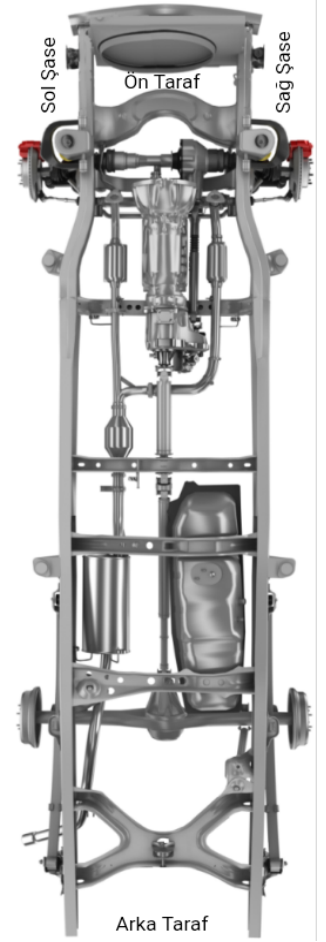
#### ARAÇ DİREK & ŞASİ KONTROLLERİ

#### DİREK KONTROL SONUÇLARI

#### ŞASİ KONTROL SONUÇLARI

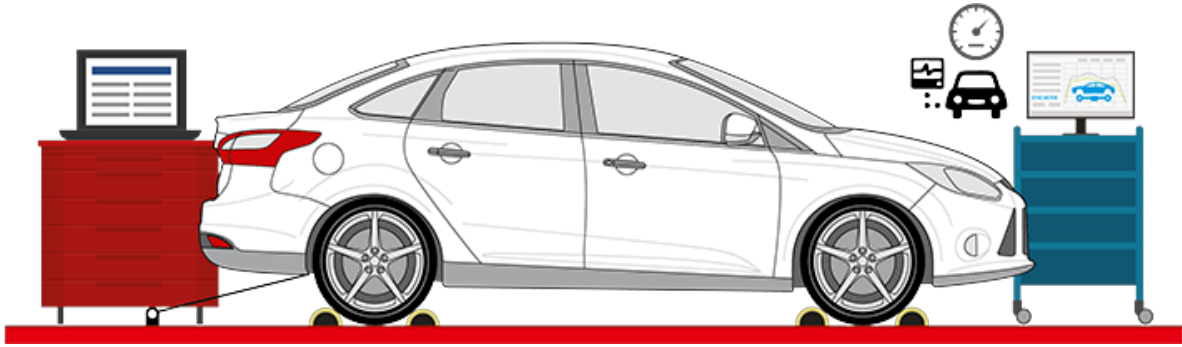
DYNO MOTOR PERFORMANS TEST SONUCU

| Aracın Motor Gücü (KW) | 72 KW - 97 BG |
| Ölçülen Motor Gücü (KW) | KW - 0 BG |
| Üretilen Anlık Performans (%) | % 0 |
