VSSZZZ5FZLR110390 Şasi Numaralı Aracın

## Oto Ekspertiz Raporu

| Müşteri | A*****M | Telefon: | Tarih: | 04.02.2025 | Rapor No: | 514451-00103 |

| Marka Model: | SEAT LEON 1.5 ECOTSI ACT 150 DSG S&S XCELLENCE |

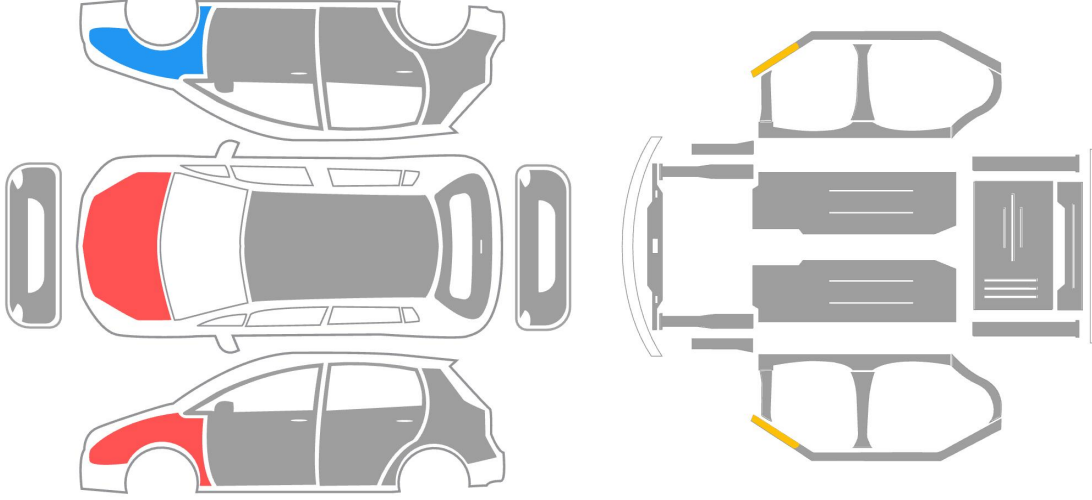
■ : Orijinal | ■ : Boyalı(1) | ■ : Lokal Boyalı(2) | ■ : Değişen(2)

| Kaporta / Boya | Durumu | Mikron | Notlar |
|---|---|---|---|
| Tavan | ORİJİNAL | [140 - 150] | Kimyasal Deformasyon Var, |
| Kaput | DEĞİŞEN | [140 - 190] | Değişen, |
| Sol Ön Çamurluk | DEĞİŞEN | [140 - 170] | |
| Bagaj | ORİJİNAL | [140 - 150] | Boyasız Göçük Düzeltme Var, |
| Sağ Ön Kapı | ORİJİNAL | [140 - 150] | Ezik ve Gamzeler Var, Rötüş Var, Çizik Var, |
| Sağ Ön Çamurluk | BOYALI | [140 - 600] | |
| Ön Tampon | Plastik/Karbon | | Çizik, Sürtme Var, |
| Arka Tampon | Plastik/Karbon | | Çizik, Sürtme Var, |

Detay: Aracın Muhtelif Yerlerinde Ezik ve Çizikler Var,

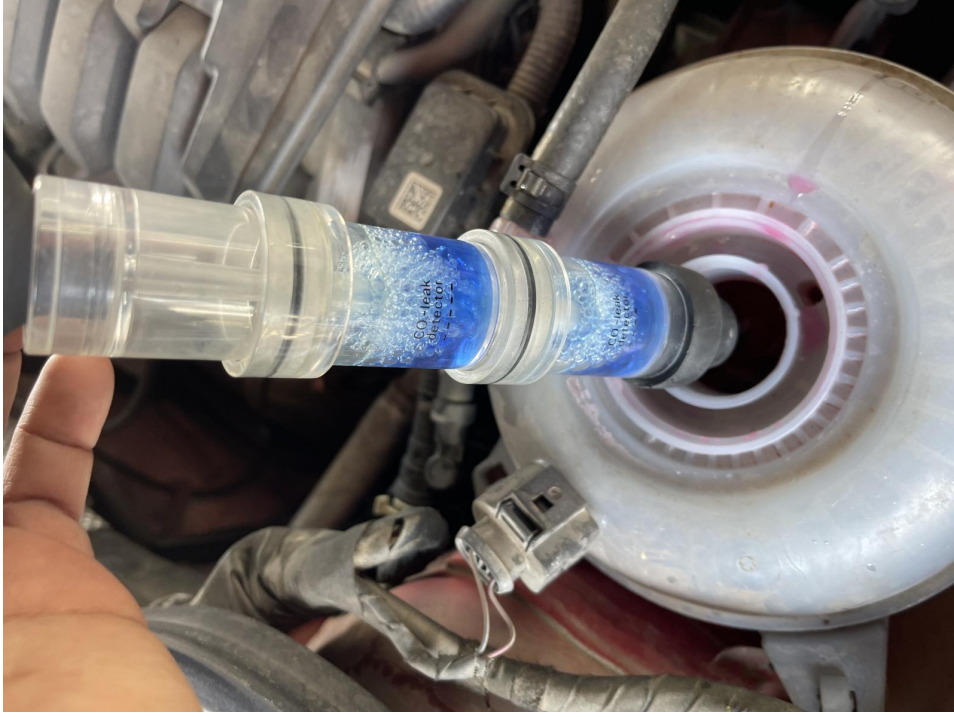
Kaçak Testi Kontrolü 📷

CO2 Kaçak testi yapıldı. Test sonucu normaldir.
