Plaka : 01BHB28  
Şasi No : VF7SC8HZCAA596179  
Test No : 184738

OCCO Ekspertiz Adana Tekbaş | 01-HYB-306

## Taşıt Ekspertiz Raporu

**Motor No** 10FDAZZ2843325  
**Marka** CITROEN  
**Tipi** C3  
**Cinsi** Hatchback 4 Kapı  
**Vites** Manuel  
**Motor Hacmi** 1398 CC  
**Model Yılı** 2011  
**Renk** Siyah  
**Motor Gücü** 50 KW  
**Yakıt** Dizel

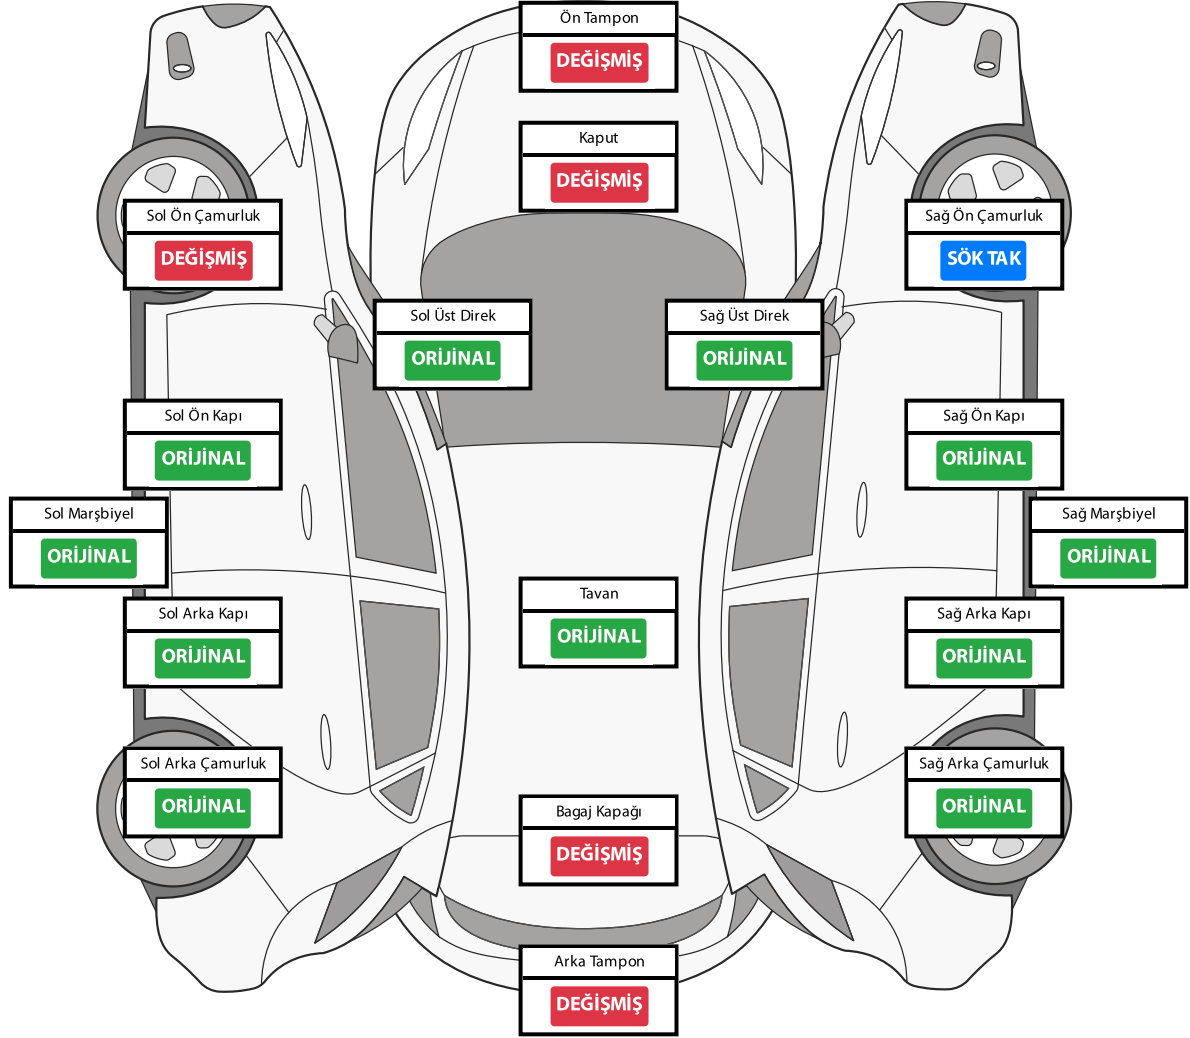
## Kaporta Kontrol Raporu

| 1 | SOL ÜST DİREK | ORİJİNAL | 2 | SAĞ ÜST DİREK | ORİJİNAL |
| 3 | ÖN TAMPON | DEĞİŞMİŞ | 4 | KAPUT | DEĞİŞMİŞ |
| 5 | SOL ÖN ÇAMURLUK | DEĞİŞMİŞ | 6 | SOL ÖN KAPI | ORİJİNAL |
| 7 | SOL MARŞBİYEL | ORİJİNAL | 8 | SOL ARKA KAPI | ORİJİNAL |
| 9 | SOL ARKA ÇAMURLUK | ORİJİNAL | 10 | ARKA TAMPON | DEĞİŞMİŞ |
| 11 | BAGAJ KAPAĞI | DEĞİŞMİŞ | 12 | SAĞ ARKA ÇAMURLUK | ORİJİNAL |
| 13 | SAĞ ARKA KAPI | ORİJİNAL | 14 | SAĞ MARŞBİYEL | ORİJİNAL |
| 15 | SAĞ ÖN KAPI | ORİJİNAL | 16 | SAĞ ÖN ÇAMURLUK | SÖK TAK |
| 17 | TAVAN | ORİJİNAL | | | |

- Kaput değişmiş sol ön çamurluk değişmiş sağ ön çamurluk (söktak) bagaj değişmiş sol ön panel hafif ezik sol ön podye hafif ezik tavan yoğun güneş yanığı boya atması mevcut bagaj ezik ve göçük onarım sağ arka stoplar çatlak
