Plaka : 51ADN187  
Şasi No : VF3MCBHZWJL054016  
Test No : 185076

OCCO Ekspertiz Adana Tekbaş | 01-HYB-306

## Taşıt Ekspertiz Raporu

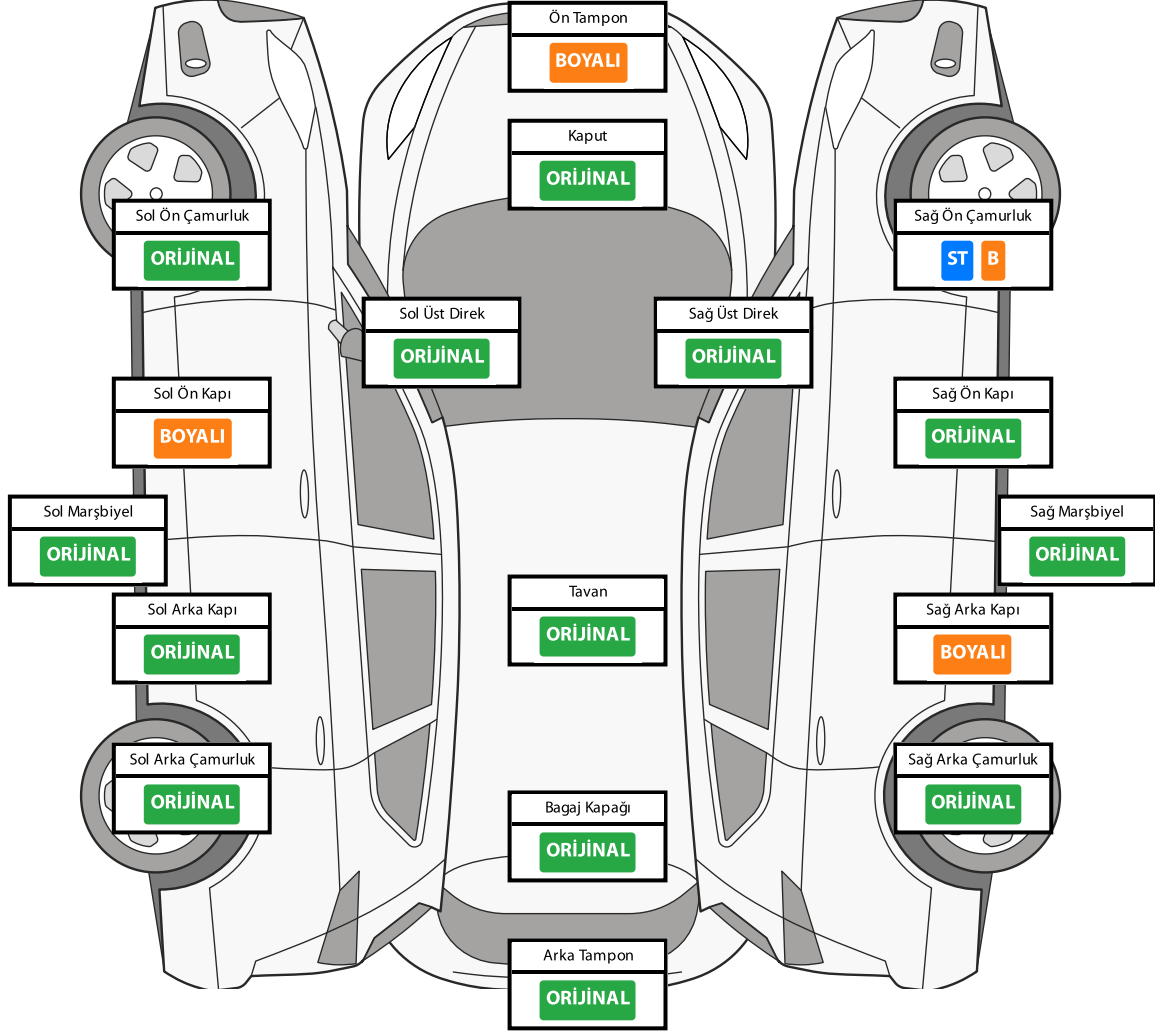
## Kaporta Kontrol Raporu

| 1 | SOL ÜST DİREK | ORİJİNAL | 2 | SAĞ ÜST DİREK | ORİJİNAL |
| 3 | ÖN TAMPON | BOYALI | 4 | KAPUT | ORİJİNAL |
| 5 | SOL ÖN ÇAMURLUK | ORİJİNAL | 6 | SOL ÖN KAPI | BOYALI |
| 7 | SOL MARŞBİYEL | ORİJİNAL | 8 | SOL ARKA KAPI | ORİJİNAL |
| 9 | SOL ARKA ÇAMURLUK | ORİJİNAL | 10 | ARKA TAMPON | ORİJİNAL |
| 11 | BAGAJ KAPAĞI | ORİJİNAL | 12 | SAĞ ARKA ÇAMURLUK | ORİJİNAL |
| 13 | SAĞ ARKA KAPI | BOYALI | 14 | SAĞ MARŞBİYEL | ORİJİNAL |
| 15 | SAĞ ÖN KAPI | ORİJİNAL | 16 | SAĞ ÖN ÇAMURLUK | SÖK TAK BOYALI |
| 17 | TAVAN | ORİJİNAL | | | |

- Ön tampon boyalı sol ön kapı boyalı sağ arka kapı boyalı sağ ön çamurluk boyalı (söktak) sağ ön far işlemleri sol ön çamurluk rötüş sol iki kapı ezikler mevcut arka tampon çeki demiri kapağı yok sağ arka çamurluk ezik rötüş sağ arka kapı ezik çizik rötüş ön tampon kırık kaput kuş pisliği yanığı sol ön far çatlak pandizot yok direksiyon kutusunda ses ve boşluk vardır.
