OCCO Ekspertiz Adana Tekbaş | 01-HYB-306

## Taşıt Ekspertiz Raporu

## Kaporta Kontrol Raporu

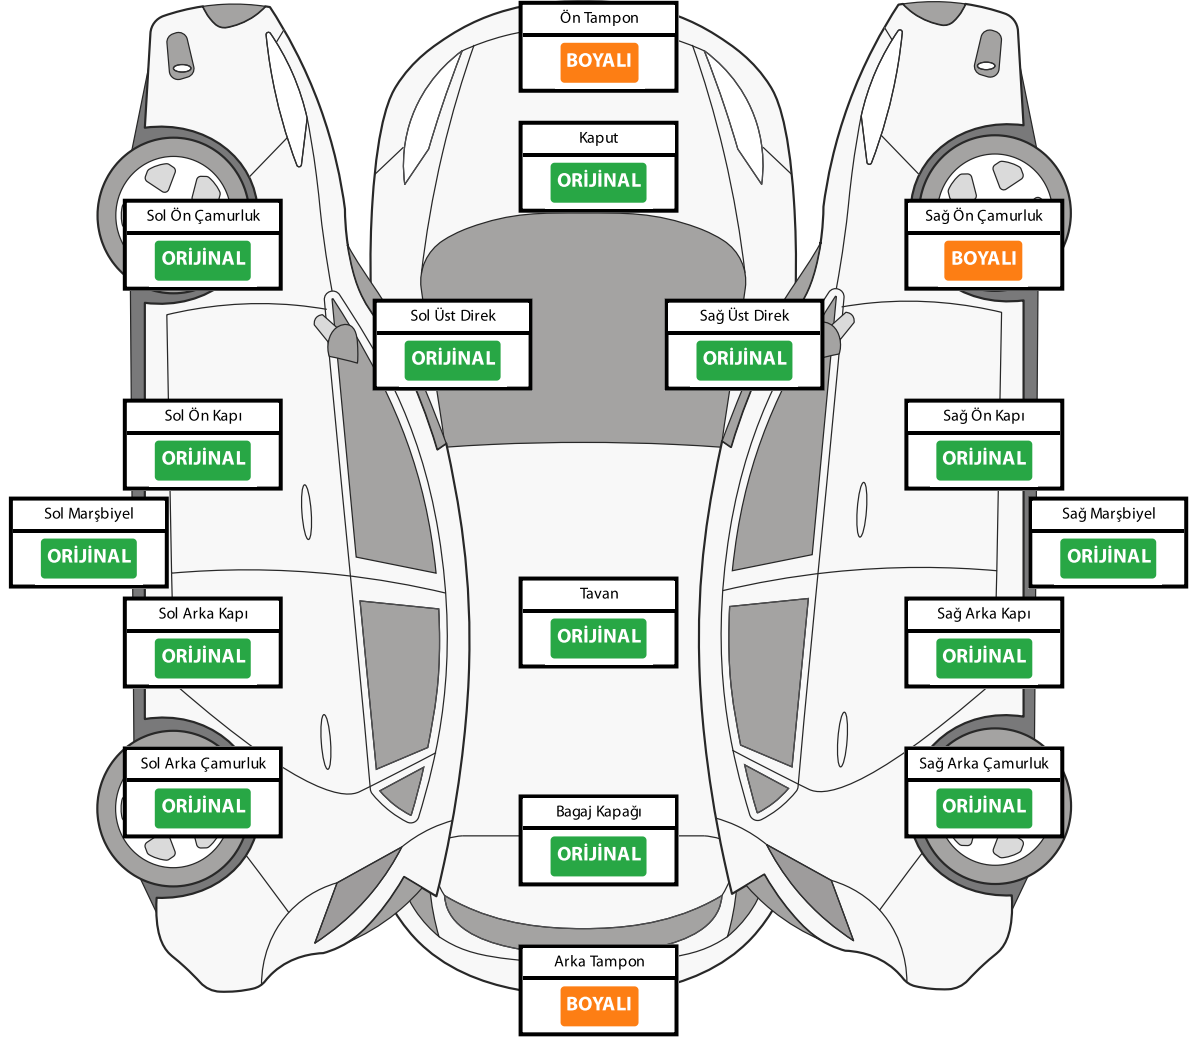
| 1 | SOL ÜST DİREK | ORİJİNAL | 2 | SAĞ ÜST DİREK | ORİJİNAL |
| 3 | ÖN TAMPON | BOYALI | 4 | KAPUT | ORİJİNAL |
| 9 | SOL ARKA ÇAMURLUK | ORİJİNAL | 10 | ARKA TAMPON | BOYALI |
| 15 | SAĞ ÖN KAPI | ORİJİNAL | 16 | SAĞ ÖN ÇAMURLUK | BOYALI |

- Ön-arka tampon boyalı sağ ön çamurluk boyalı tavan noktasal ezik mevcut sol arka kapı hafif ezik sol arka çamurluk rötüş sağ arka çamurluk göçük onarım
