OCCO Ekspertiz Adana Tekbaş | 01-HYB-306

## Taşıt Ekspertiz Raporu

**Motor No** SQRF4J16FABRE01387  
**Marka** JAECO  
**Tipi** J7  
**Cinsi** SUV  
**Vites** Otomatik  
**Motor Hacmi** 1598 CC  
**Model Yılı** 2024  
**Renk** Beyaz  
**Motor Gücü** 108 KW  
**Yakıt** Benzin

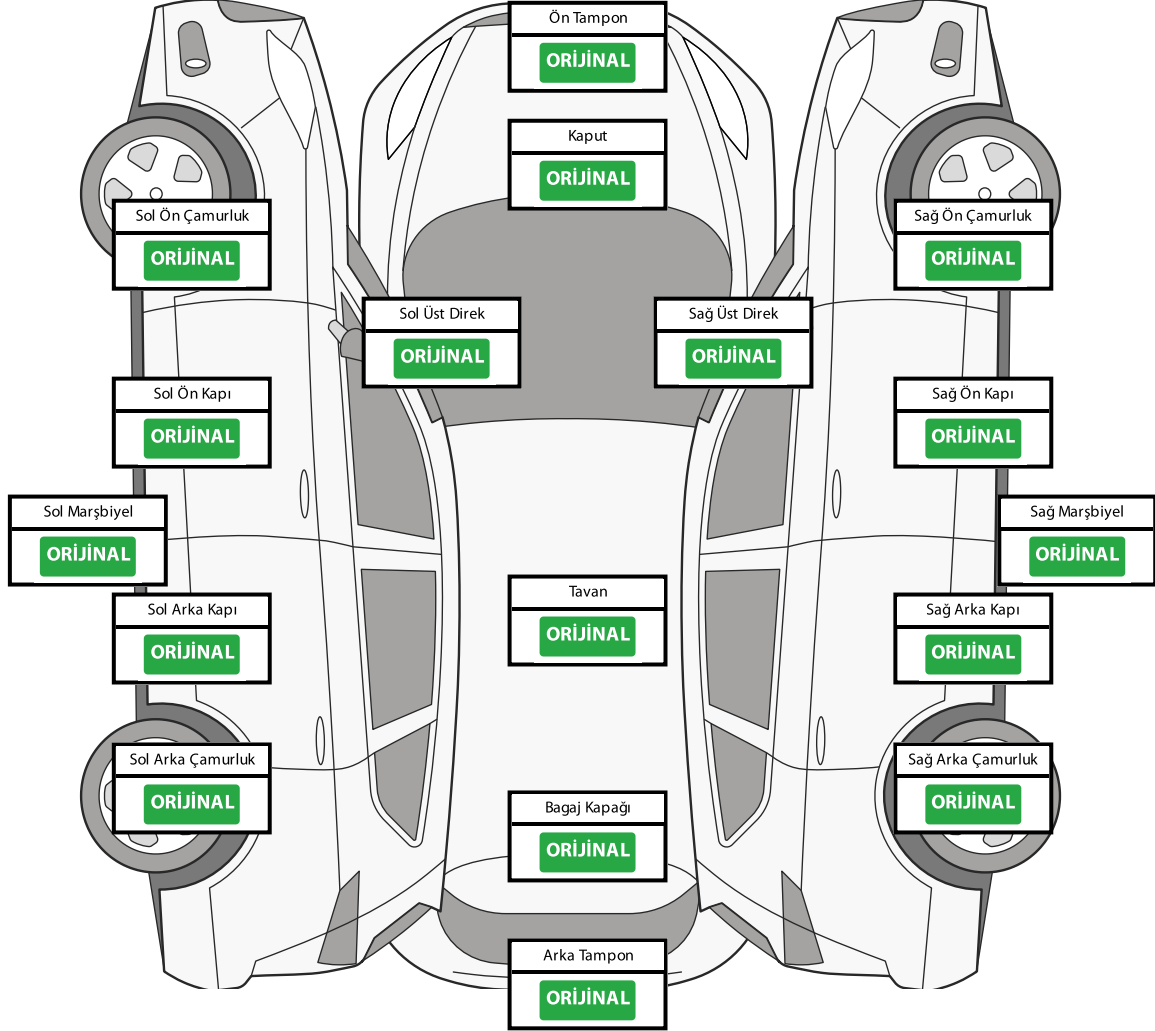
## Kaporta Kontrol Raporu

| 1 | SOL ÜST DİREK | ORİJİNAL | 2 | SAĞ ÜST DİREK | ORİJİNAL |
| 3 | ÖN TAMPON | ORİJİNAL | 4 | KAPUT | ORİJİNAL |
| 5 | SOL ÖN ÇAMURLUK | ORİJİNAL | 6 | SOL ÖN KAPI | ORİJİNAL |
| 7 | SOL MARŞBİYEL | ORİJİNAL | 8 | SOL ARKA KAPI | ORİJİNAL |
| 9 | SOL ARKA ÇAMURLUK | ORİJİNAL | 10 | ARKA TAMPON | ORİJİNAL |
| 11 | BAGAJ KAPAĞI | ORİJİNAL | 12 | SAĞ ARKA ÇAMURLUK | ORİJİNAL |
| 13 | SAĞ ARKA KAPI | ORİJİNAL | 14 | SAĞ MARŞBİYEL | ORİJİNAL |
| 15 | SAĞ ÖN KAPI | ORİJİNAL | 16 | SAĞ ÖN ÇAMURLUK | ORİJİNAL |
| 17 | TAVAN | ORİJİNAL | | | |

- Ön cam çatlak sol ön çamurluk ezik sol arka kapı noktasal ezikler bagaj ezik sağ arka kapı noktasal ezikler kaput ezikler mevcut ön tampon çizik araç full body ppf kaplama mevcut
