Plaka : 01AYE320  
Şasi No : LVVDD21B6RC064983  
Test No : 184638

## Taşıt Ekspertiz Raporu

**Motor No** SQRF4J16FABRE01161  
**Marka** JAECO  
**Tipi** J7  
**Cinsi** SUV  
**Vites** Otomatik  
**Motor Hacmi** 1598 CC  
**Model Yılı** 2024  
**Renk** Siyah  
**Motor Gücü** 108 KW  
**Yakıt** Benzin

## Kaporta Kontrol Raporu

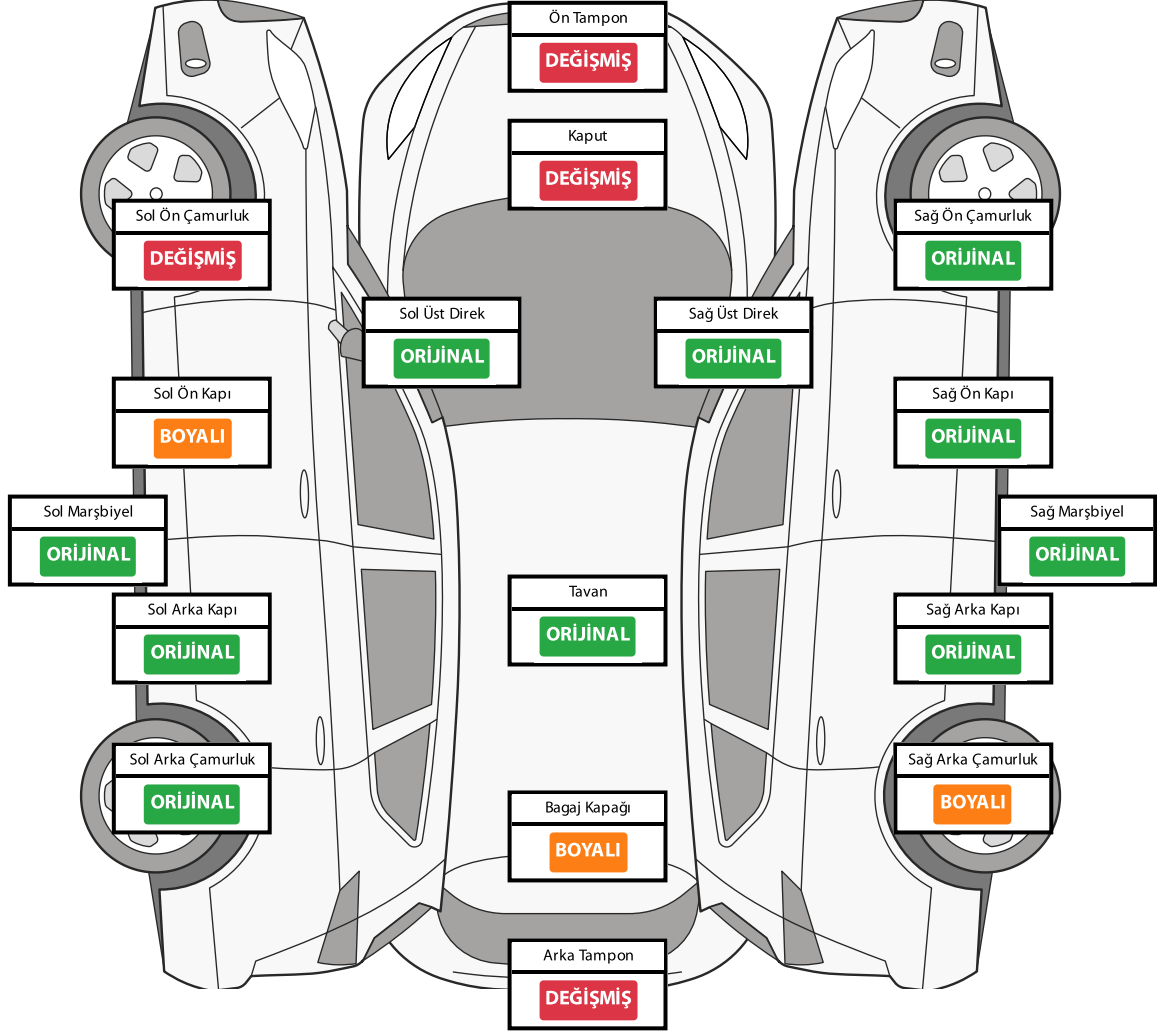
| 1 | SOL ÜST DİREK | ORİJİNAL | 2 | SAĞ ÜST DİREK | ORİJİNAL |
| 3 | ÖN TAMPON | DEĞİŞMİŞ | 4 | KAPUT | DEĞİŞMİŞ |
| 5 | SOL ÖN ÇAMURLUK | DEĞİŞMİŞ | 6 | SOL ÖN KAPI | BOYALI |
| 7 | SOL MARŞBİYEL | ORİJİNAL | 8 | SOL ARKA KAPI | ORİJİNAL |
| 9 | SOL ARKA ÇAMURLUK | ORİJİNAL | 10 | ARKA TAMPON | DEĞİŞMİŞ |
| 11 | BAGAJ KAPAĞI | BOYALI | 12 | SAĞ ARKA ÇAMURLUK | BOYALI |
| 13 | SAĞ ARKA KAPI | ORİJİNAL | 14 | SAĞ MARŞBİYEL | ORİJİNAL |
| 15 | SAĞ ÖN KAPI | ORİJİNAL | 16 | SAĞ ÖN ÇAMURLUK | ORİJİNAL |
| 17 | TAVAN | ORİJİNAL | | | |

- Ön -arka tampon değişmiş kaput değişmiş sol ön çamurluk değişmiş sol ön kapı boyalı bagaj boyalı sağ arka çamurluk
- boyalı radar arza uyarısı yanyor sol arka kapı ezik sağ ön kapı hasarlı ön tampon sabitlemeesi hatalı araç genelinde muhtelif yerlerinde ezik çizik zede ve deformeler mevcuttur diğer parçalarda ppf mevcut
